Reussbrücke Wassen Rekonstruktion 1987/88

Rekonstruktion der Reussbrücke Wassen

Reussbrücke Wassen - Schadenanalyse und Rekonstruktionskonzept

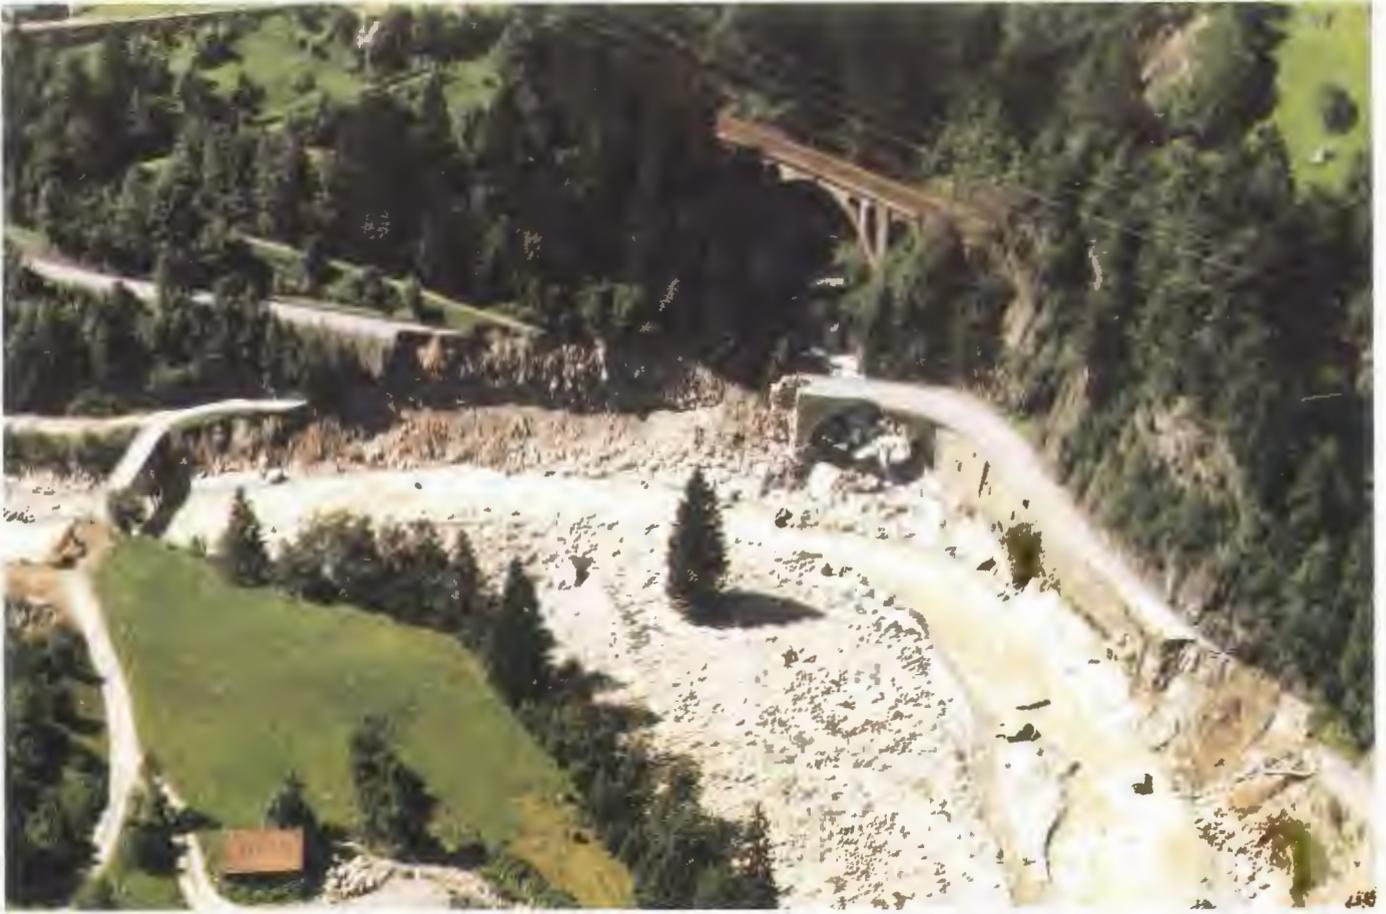
Bild 1. Zerstörte Gotthardstrasse im Bereich der Meienreussbrücke in Wassen (Foto Bauamt Uri)

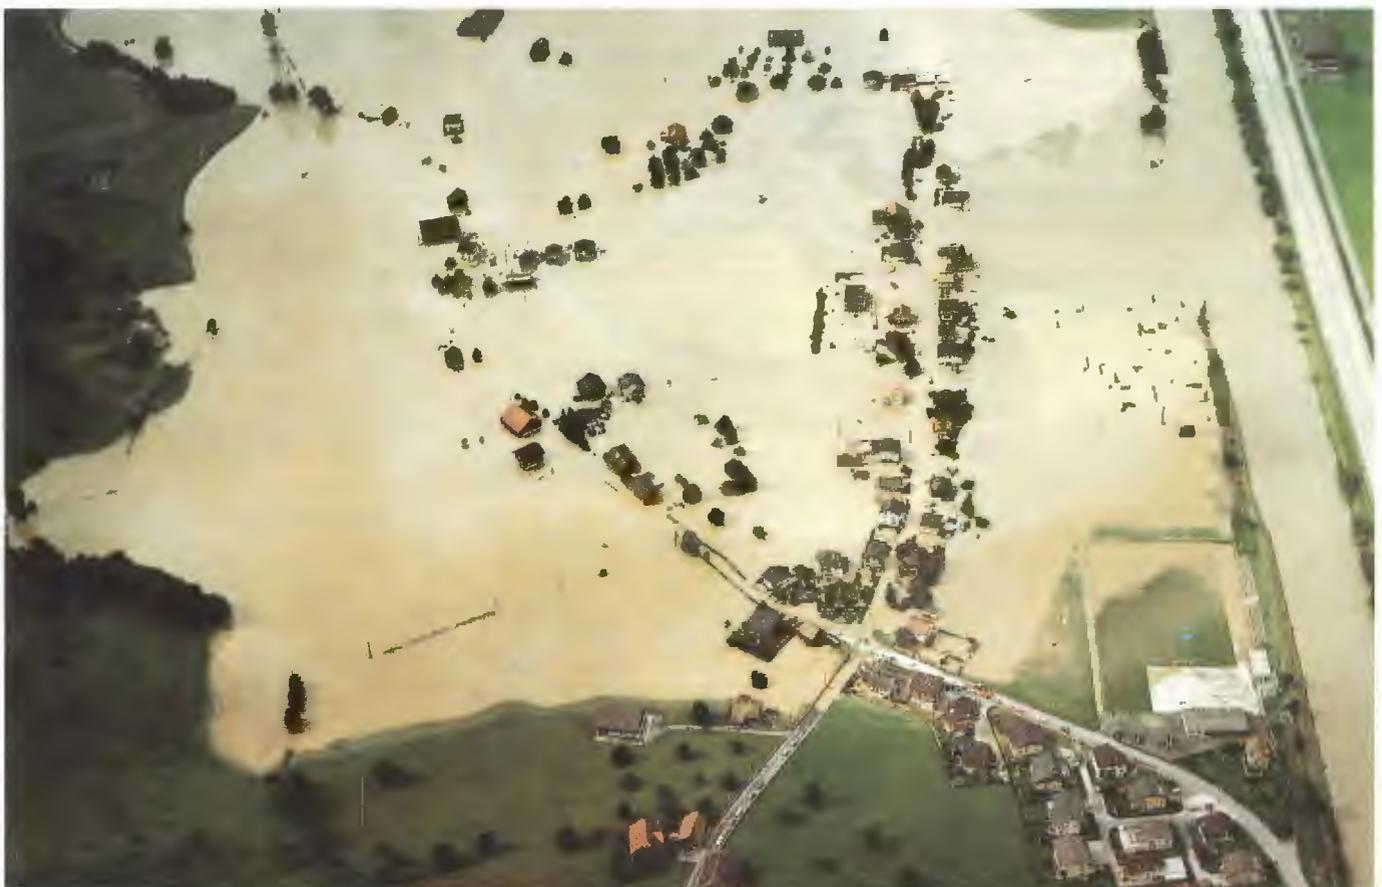
Bild 2. Dammbrech in Attinghausen, Aufnahme vom 25.8.87 (Foto Photoramacolor AG)

Am 25. August 1987, etwa um 02.20 Uhr, brach in *Attinghausen* auf einer Länge von etwa 210 m der westliche Reussdamm und überflutete weite Gebiete. Weitere 170 m des Dammkörpers waren mittel bis stark beschädigt (siehe Bild 2). Am Donnerstag, den 27. August 1987, nahm die Pont Kp III/25 verstärkt mit 9 zivilen Baumaschinen und bis zu 25 zivilen Lastwagen die Arbeit auf. Vorerst galt es, eine etwa 380 m lange Transportpiste zu den lädierten Dämmen im sumpfigen Gelände zu schütten. Am Freitag konnte mit dem Schliessen der Dämme begonnen werden. In der reissenden Strömung wurden zuerst am Dammfuss grosse Blöcke eingebracht, die das Ausschwemmen des Schüttgutes verhinderten. Die Dämme wurden zuerst knapp über den aktuellen Wasserstand geführt. Am

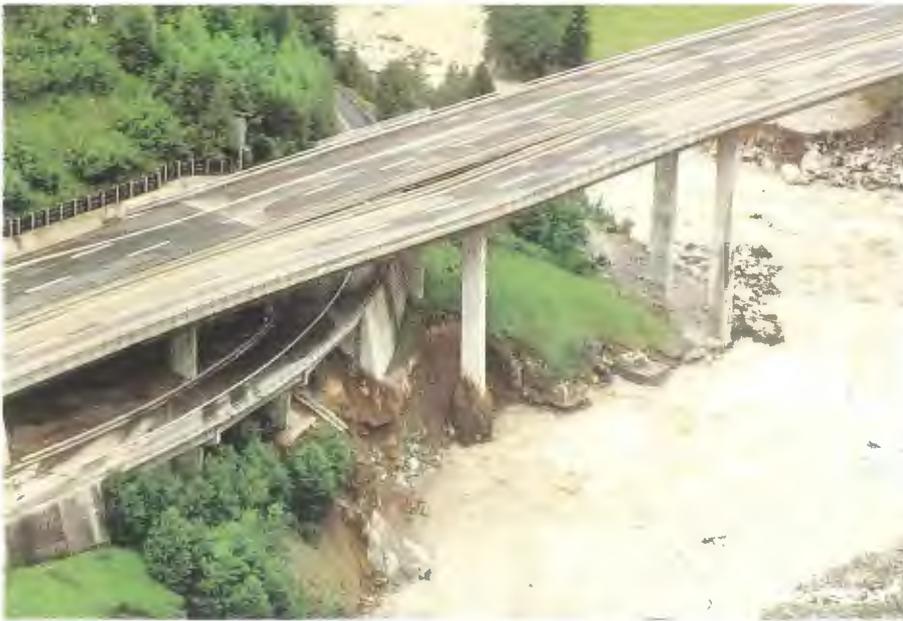
Bild 2. Abgesenkte Reussbrücke Wassen am 25. August 1987
Bildautor: Schweizer Illustrierte

Die vierte grosse Veränderung fand im Unwetter 1987, in der Nacht vom 24. auf den 25. August, statt. Die Reuss stürzte tanzend von einem Reussufer zum andern zu Tal und riss die Ufer in der Grundmoräne einfach weg, indem sie sich pendelnd in die Flanken bohrte. Die Grundmoräne bei der Meienreussbrücke wurde weggeschwemmt, die Meienreussbrücke beschädigt und die Reussbrücke abgesenkt (Bild 2).

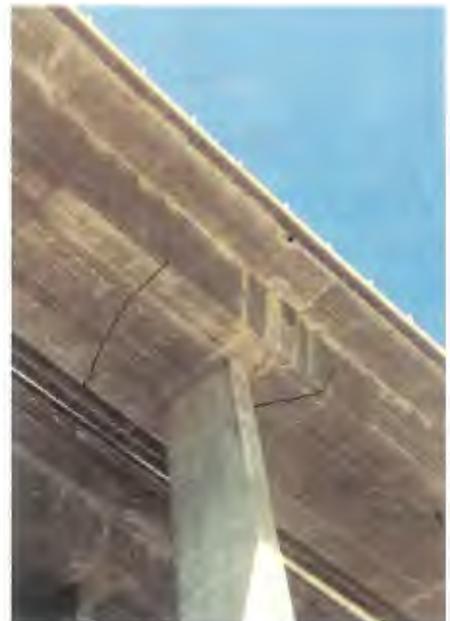
Bild 5. Reussbrücke Wassen, Aufreissen des Überbaus durch Absenken der Fundation
Bildautor: R. Kalbermatten

Reuss auf der linken Flussseite beim Pfeiler I durch die Unterspülung des Schachtfundamentes um ein sehr hohes Mass abgesenkt und im Überbau aufgerissen (Bilder 4, 5 und 6).

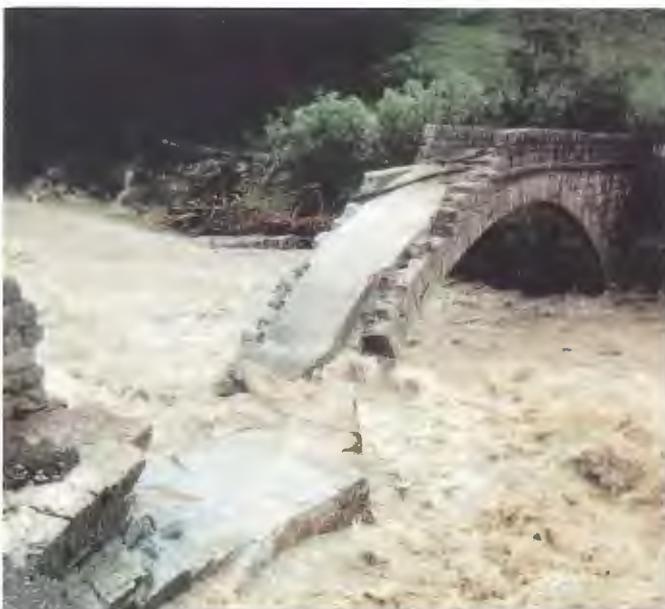
- Das «Schluchtenbrüggli» oberhalb der Reussbrücke Wassen wurde auf der linken Seite fast vollständig weggerissen (Bild 3).
- Die Reussbrücke Wassen wurde durch die flankierend angreifende

Bild 3. Schluchtenbrüggli oberhalb der Reussbrücke Wassen
Bildautor: R. Kalbermatten

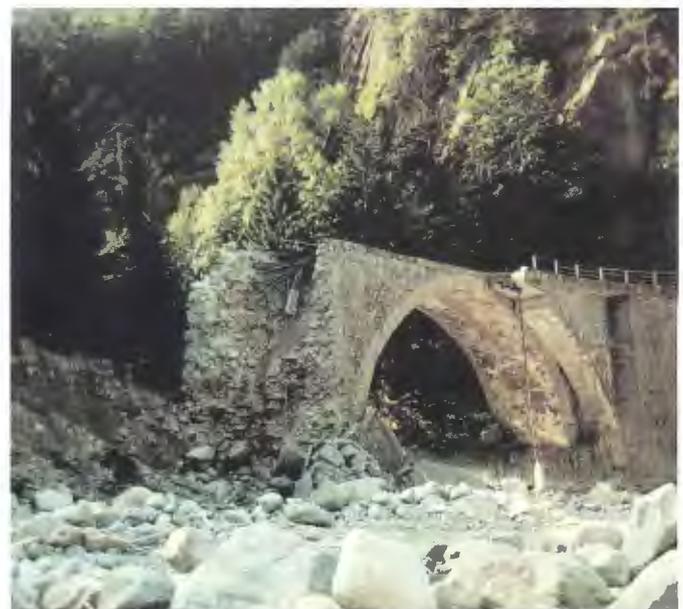
Bild 8. Meienreussbrücke am 25.8. 1987, Flussunterseite, abgebrochene Verbreiterung, aus dem Jahre 1949, bis über den Scheitel zerstörter Betonbogen
Bildautor: R. Kalbermatten

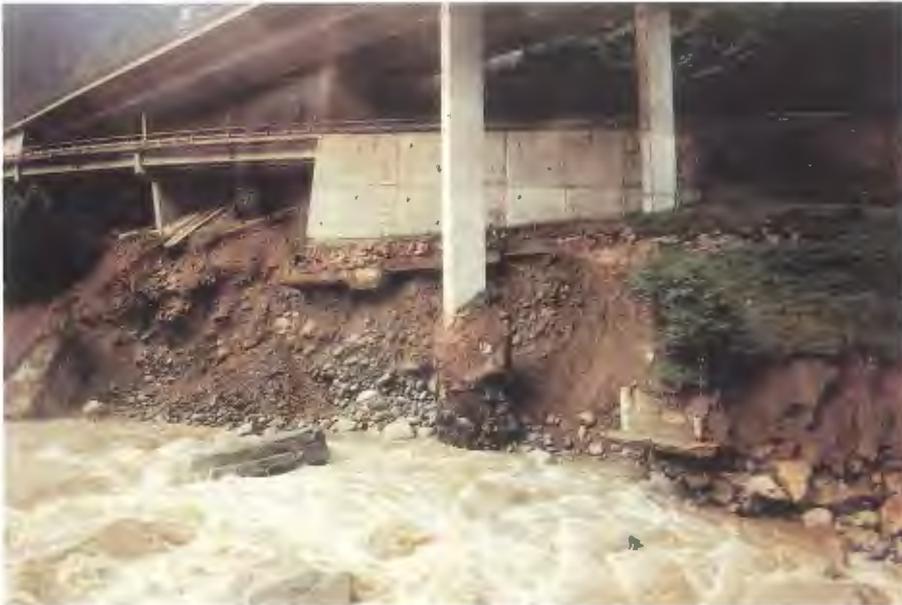
Bild 4. Absenkung Reussbrücke und freigelegte Fundationen von Pfeiler I und Stützmauer der Kantonsstrasse
Bildautor: T.R. Schneider

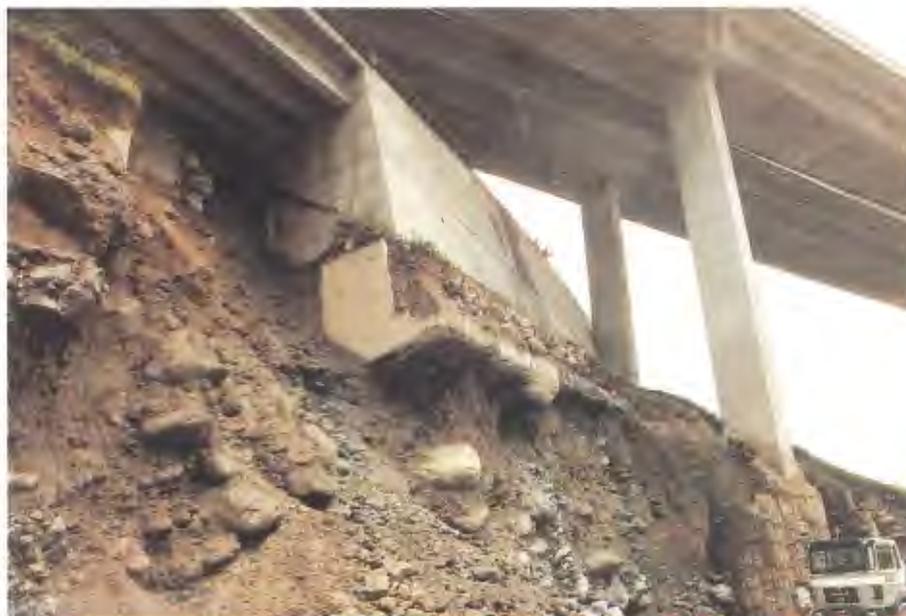
- Das Fundament des Widerlagers und der Stützmauer Lehnenviadukt Kantonsstrasse wurde untergraben und in einer Breite von 4 m freigelegt (Bild 7).
- Die Kantonsstrasse oberhalb und unterhalb der Meienreussbrücke wurde auf grossen Strecken weggerissen. Die Meienreussbrücke wurde stark beschädigt (Bilder 8 und 9).
- Die Sägerei Walker war unterspült und drohte einzustürzen).

Bild 7. Untersicht des unterspülten und freigelegten Fundamentes der Stützmauer und des Widerlagers des Lehnenviaduktes Kantonsstrasse
Bildautor: T.R. Schneider, 1878/12, 1878/19

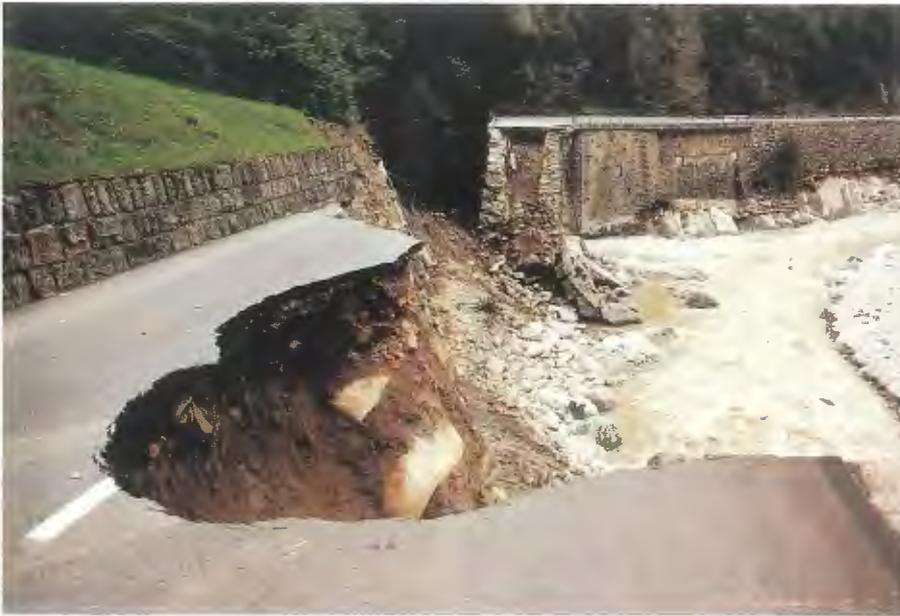
Bild 9. Meienreussbrücke und erodierte Kantonsstrasse
Bildautor: T.R. Schneider, 1878/6

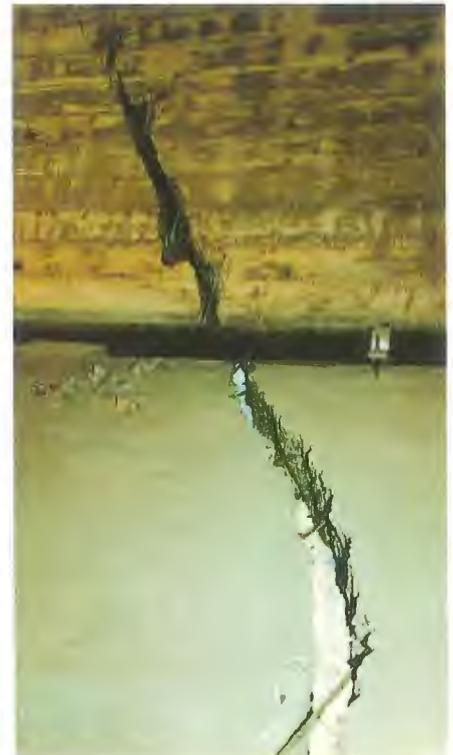
Nachdem diese Sicherung der Stützmauer und des Widerlagers inklusiv Pfeiler I erreicht werden konnte, unternahm der Schreiber am 31. August 1987 eine erste Inspektion des Überbaus von innen im Hohlkasten. Ein ungewöhnlich bizarres Bild, so grosse Risse, ja Spalte von 80 mm Breite zu sehen (Bild 14).

Bild 14. Riss im Überbau beim Pfeiler I
Bildautor: A. von Glutz

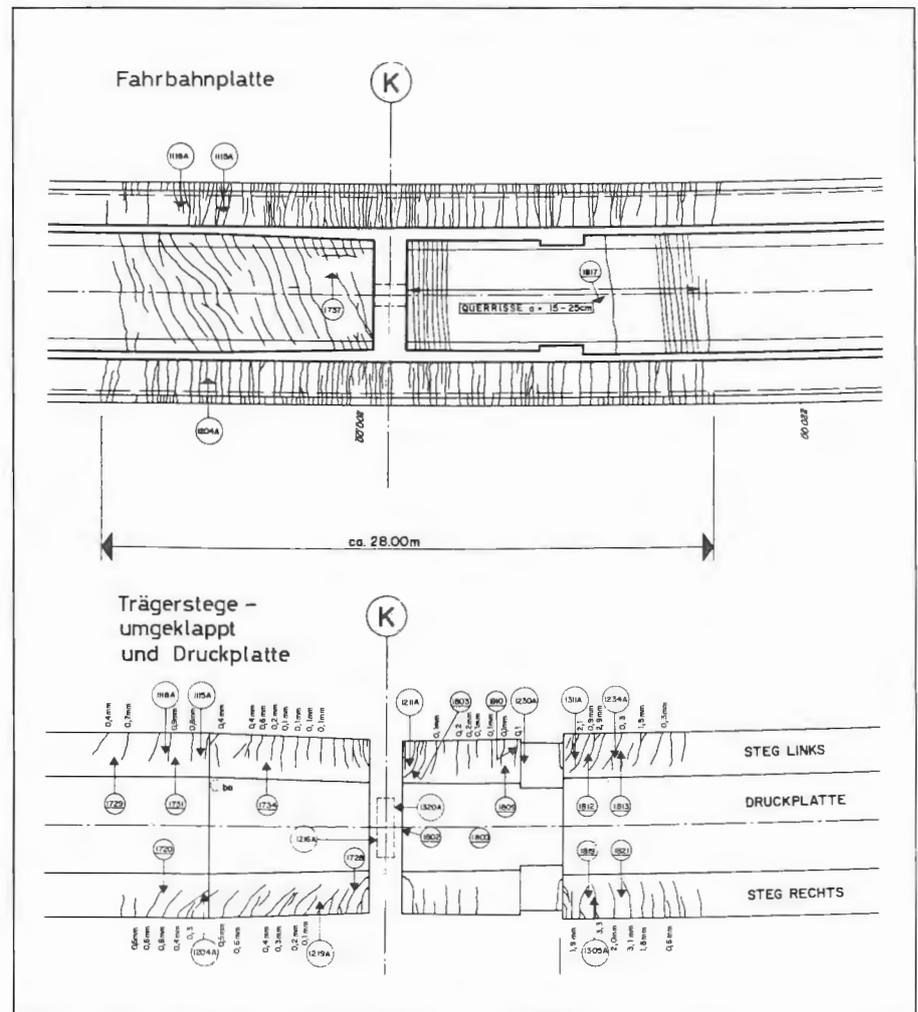
Bild 4. Rissbild beim Pfeiler K (Bildautor: H. Moretti)

len entweder durch Risse $\geq 2 \text{ mm}$ (überdehnte Bewehrung) oder Betonabplatzungen (Bruchstauchung) an (Bild 4).

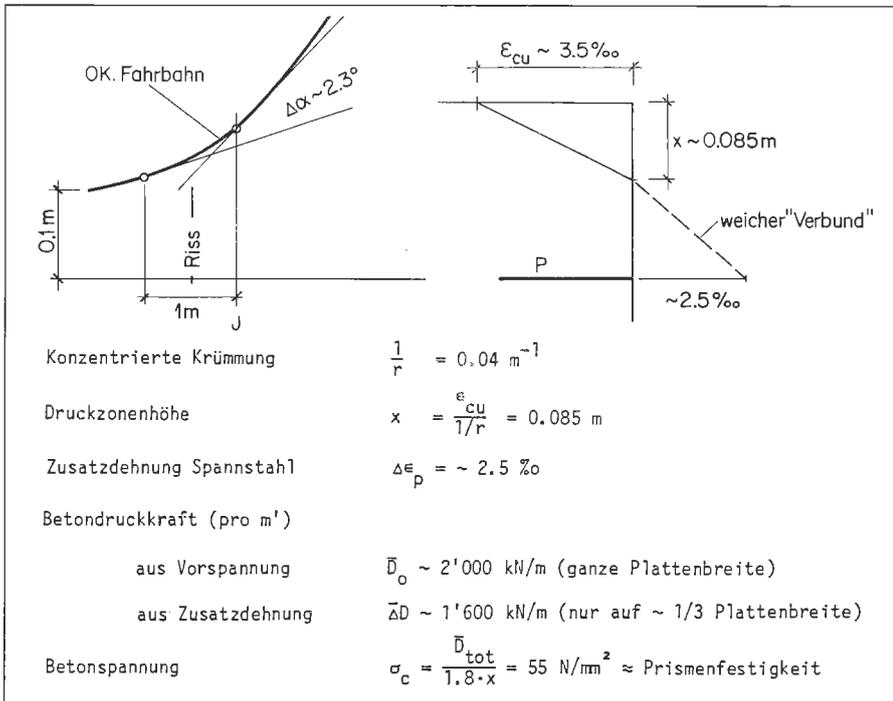
Bild 5. Konzentrierte Krümmung über dem rechtsseitigen Steg (Bildautor: C. Menn)

Die unterschiedlichen Querkräfte $V_{(J-K)}$ und $V_{(J-H)}$ verursachten eine kleine Pfeilertischverdrehung; dies zeigte sich auch in der verschiedenen Breite der klaffenden Risse (etwa 40 mm im Feld J-K und etwa 60 mm im Feld J-H), und infolge dieser Verdrehung konzentrierte sich die Trägerkrümmung über den klaffenden Rissen im Feld J-H.

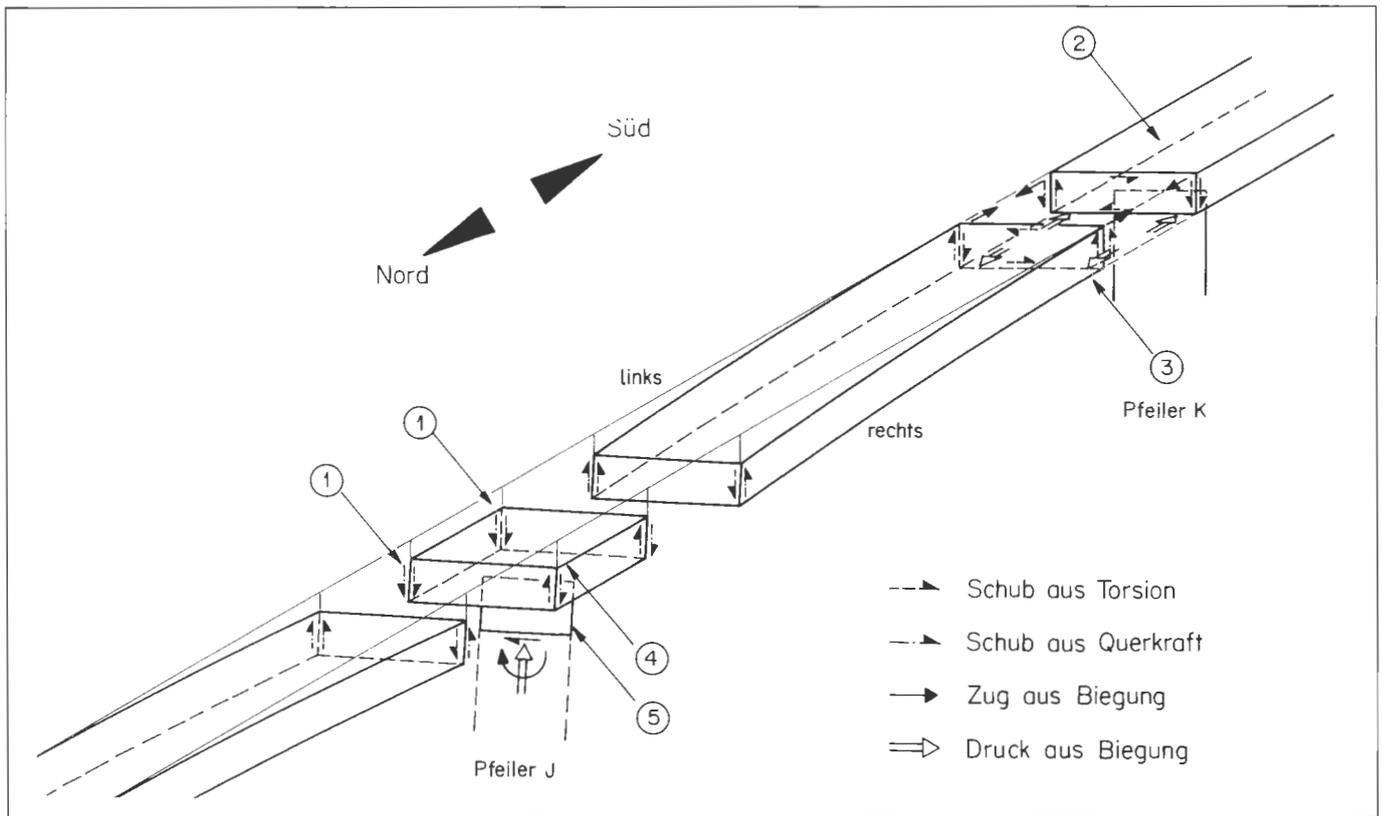
Aufgrund der wirksamen Querkräfte konnten nun die Stützmomente über den Nachbarpfeilern ermittelt werden. Sie erreichten hier den plastischen Biege- widerstand nicht, aber im Abstand von etwa 8 m südlich des Pfeilers K und südlich des Pfeilers H (wo die Spannkabel-

Bild 6. Überbeanspruchte Zonen (Bildautor: C. Menn)

bel bereits unter der Träger-Schwerachse liegen) wurde die Fliessgrenze in der Längsbewehrung der Fahrbahnplatte überschritten, wie dies die Rissbreiten von 2 bis 3 m zeigten.

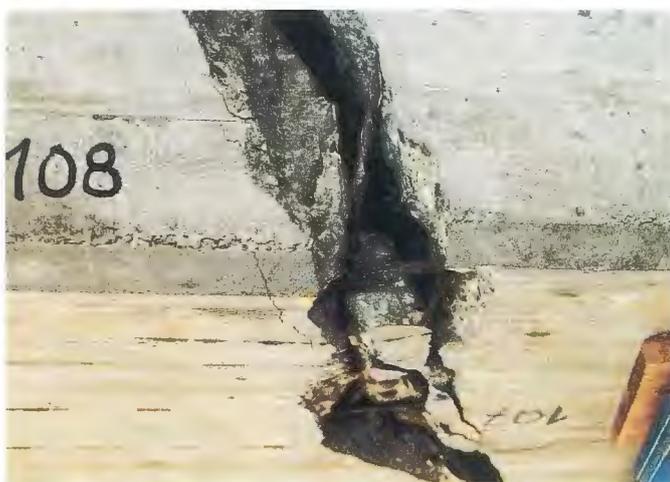
Infolge der grossen Senkung des Pfeilers J um etwa 1,2 m riss die untere Kastplatte des Trägers beidseits des Pfeilers 40 bis 80 mm weit auf, und diese Risse setzten sich in den Stegen bis zu den Spannkabeln etwa 40 cm unter der Fahrbahnplatte fort. Über den Nachbarstützen verursachte diese Absenkung eine kräftige Zunahme der Stützmomente, die auch hier Risse bis zu 3 mm Breite in der Fahrbahnplatte zur Folge hatten.

Bild 4. Haupttriss am Überbau im Bereich des Pfeilers J
Bildautor: A. von Glutz

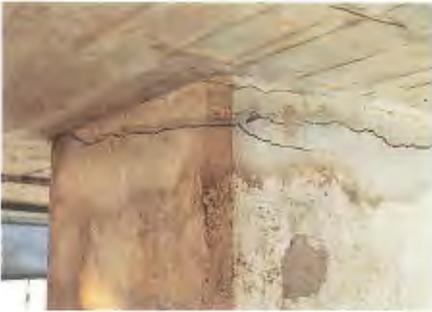
Bild 11. Rissbild am Pfeilerkopf (A. von Glutz)

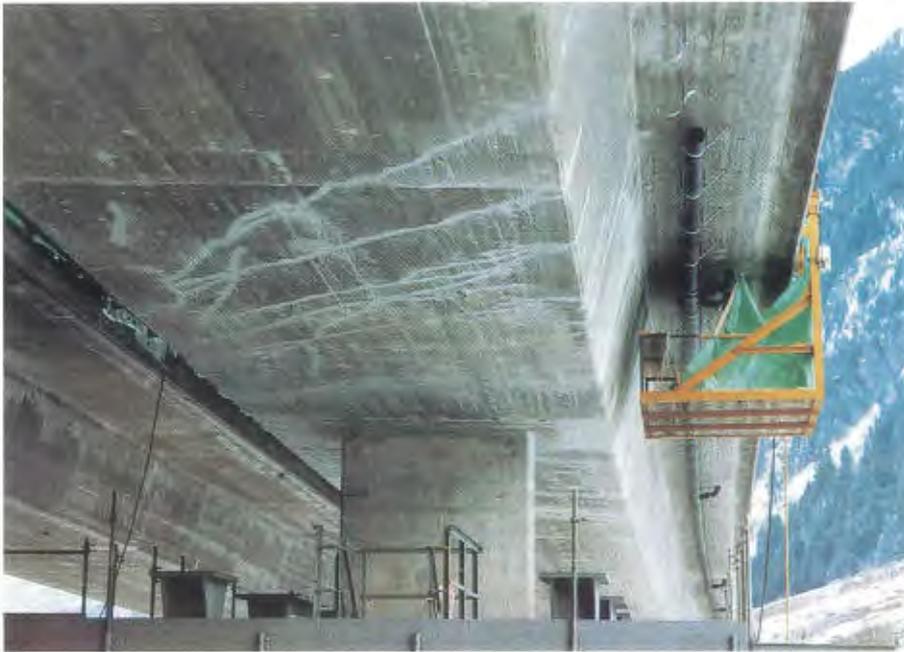
Bild 19. Entwässerungsleitung und ausinjizierte Risse im Überbau und Pfeilerkopf (A. von Glutz)

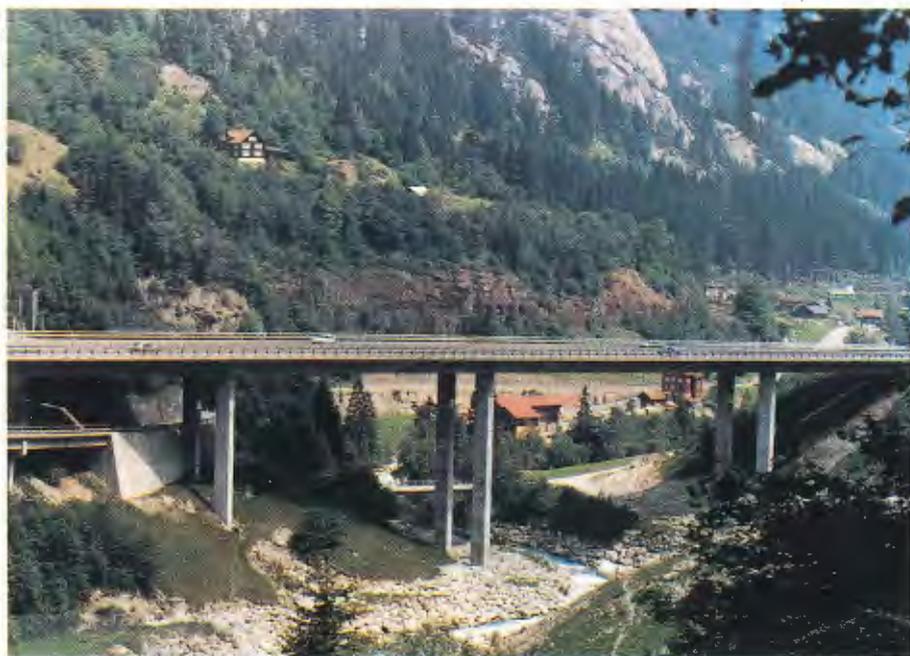
Bild 2. Die zerbrochene Brücke nach dem Unwetter 1987 (H. Huber)
