## Bericht des kantonalen Führungstabs Uri KAFUR

über die Hilfeleistungen anlässlich der  
Hochwasserereignisse in Uri vom  
22. bis 24. August 2005

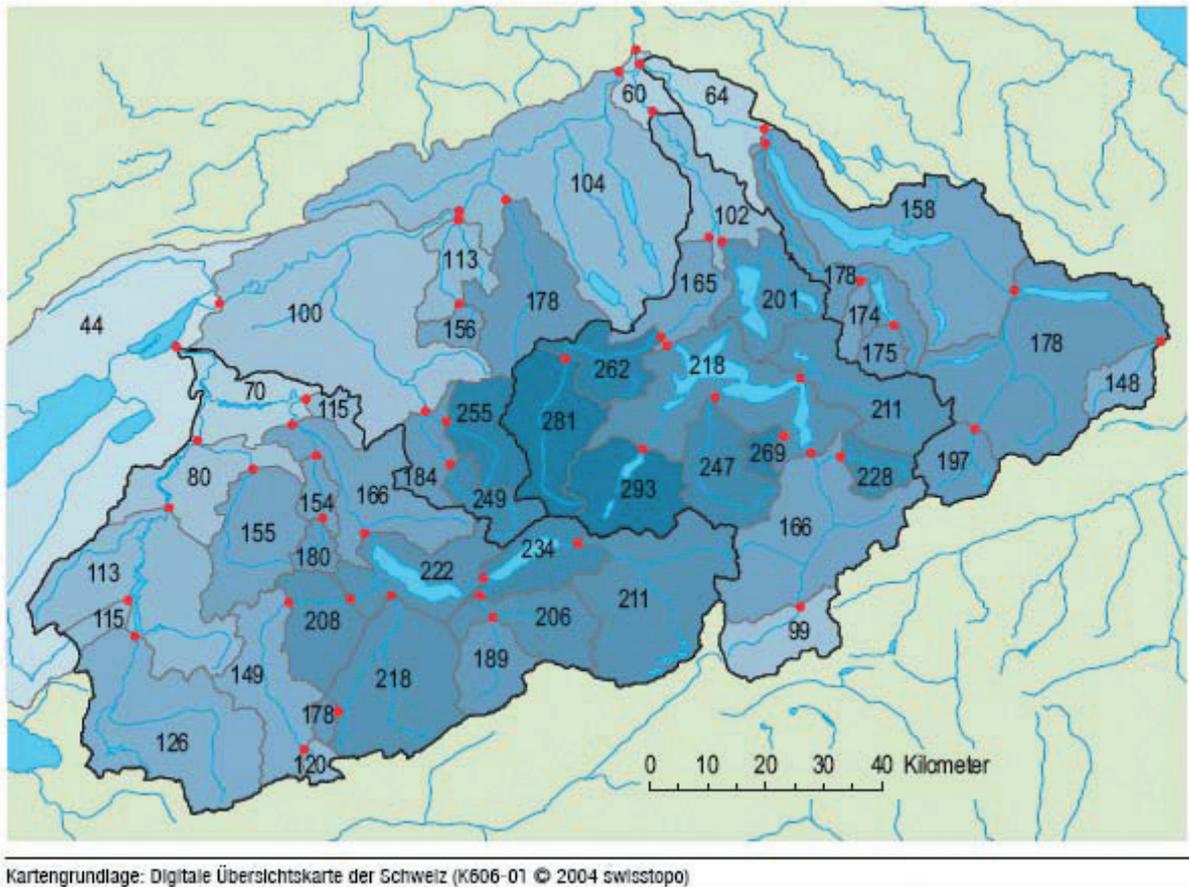
Abb. 1: Gebietsniederschläge [mm] vom 18.08.2005 12:00 Uhr – 23.08.2005 12:00 Uhr

Abbildung 1 zeigt die Gebietsniederschläge während des fünftägigen Ereignisses. Das Urserental (99 mm) gehört zu den Teilgebieten mit den geringsten Niederschlägen. Nur 5 Gebiete hatten tiefere Niederschläge. Das Reusstal (832 km<sup>2</sup>) weist zwischen den Pegeln Andermatt und Seedorf (mit Maderanertal, 116 km<sup>2</sup>) „mittlere“ Werte auf (166 mm). Die Niederschläge des Schächentales (109 km<sup>2</sup> / 228 mm) werden von acht anderen Gebieten übertroffen, wovon fünf im Einzugsgebiet des Vierwaldstättersees liegen.

Insofern ist es systemspezifisch, dass 2005 im Urserental nur ein Abfluss unbedeutender Grösse aufgetreten ist. Abbildung 1 ( $N_5 = 99 \text{ mm}$ ) und Abbildung 3 ( $H_q = 0.17 \text{ m}^3/\text{s.km}^2$ ) sind weitere Bestätigungen.

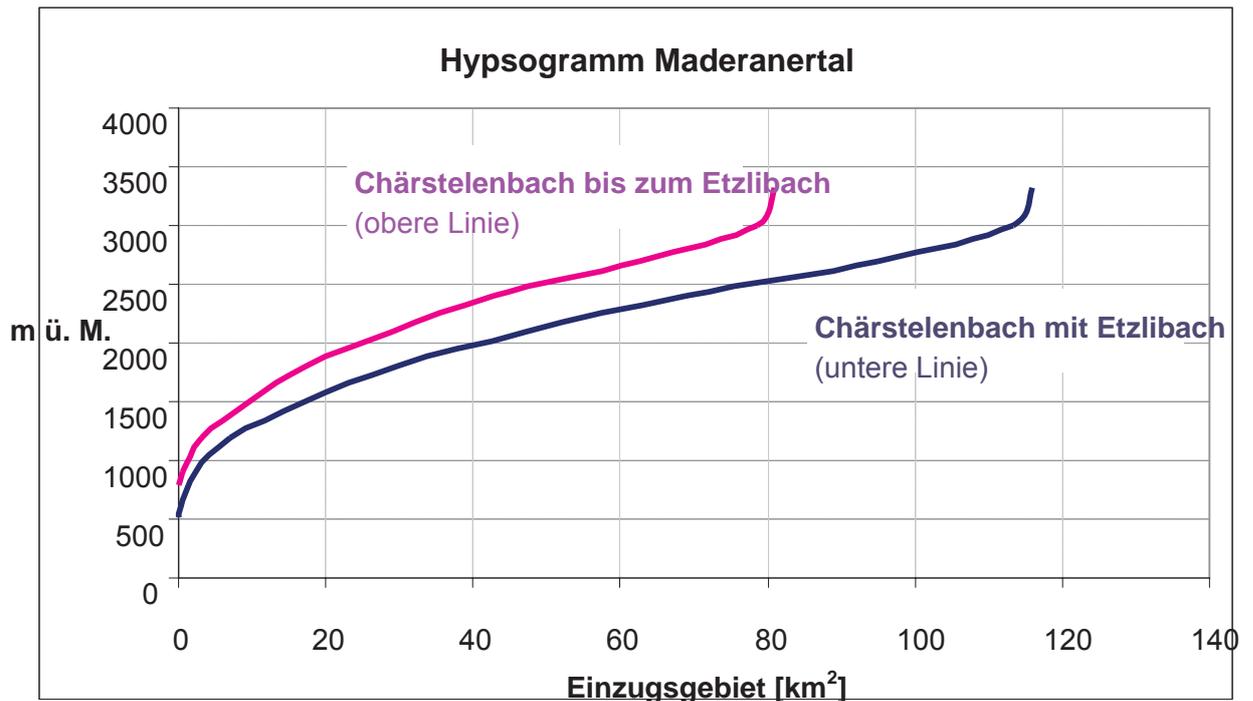
Abb. 2: Beziehungen zwischen geodätischer Höhe und Einzugsgebiet

Abbildung 2 ist ein praktisches Hilfsmittel zur Abschätzung der Gefahrengrösse. Bei Kenntnis der Schneefallgrenze lässt sich die Fläche der Abflussgebiete und damit die approximativ grösste Abflussmenge einschätzen. Die rote Linie war für den Schadenplatz Bristen massgebend.

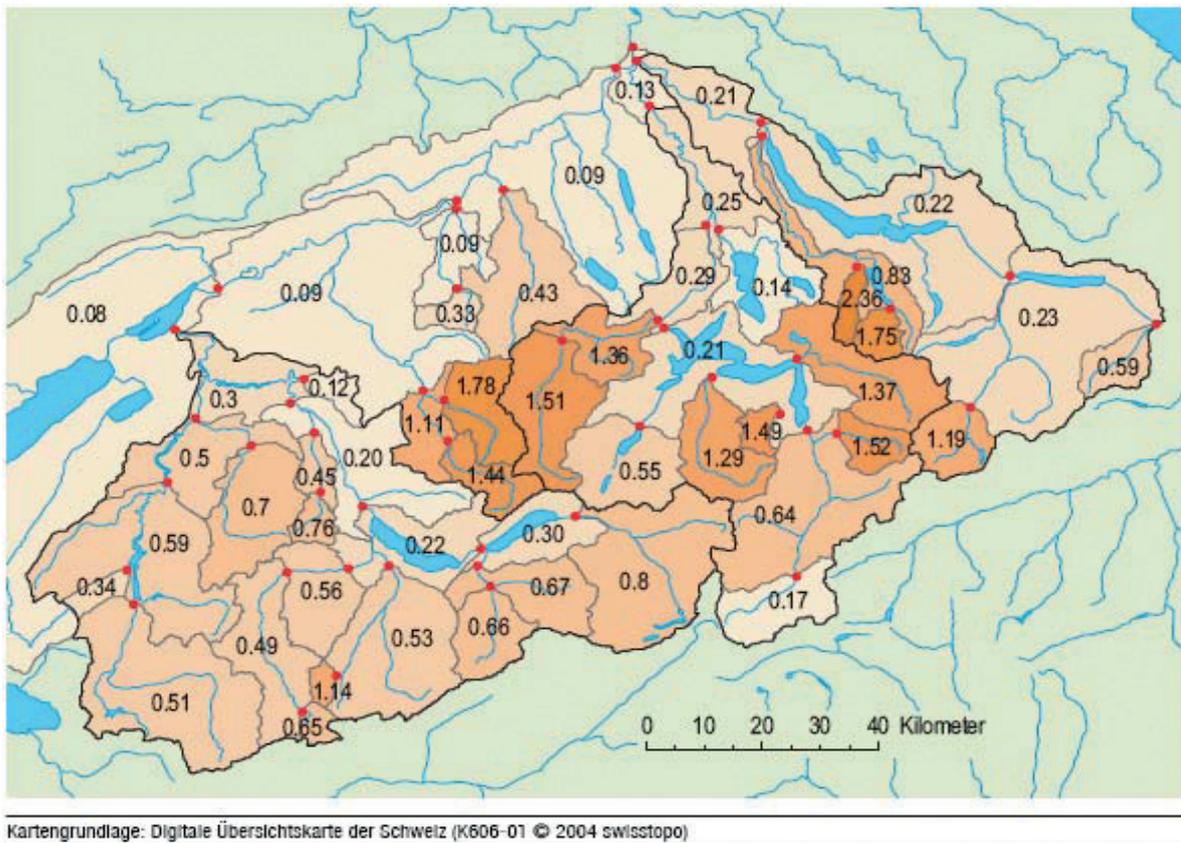
Abb. 3: Spezifische Spitzenabflüsse [ $\text{m}^3/\text{s km}^2$ ] während des Hochwassers im August 2005

Abbildung 3 enthält die Abflussspenden (Abflüsse je Quadratkilometer). Im Vergleich zu den Niederschlägen (Abb. 1) erkennt man eine ungünstigere Position des Schächentales. Nur drei andere Teilgebiete zeigten höhere Abflussspenden.

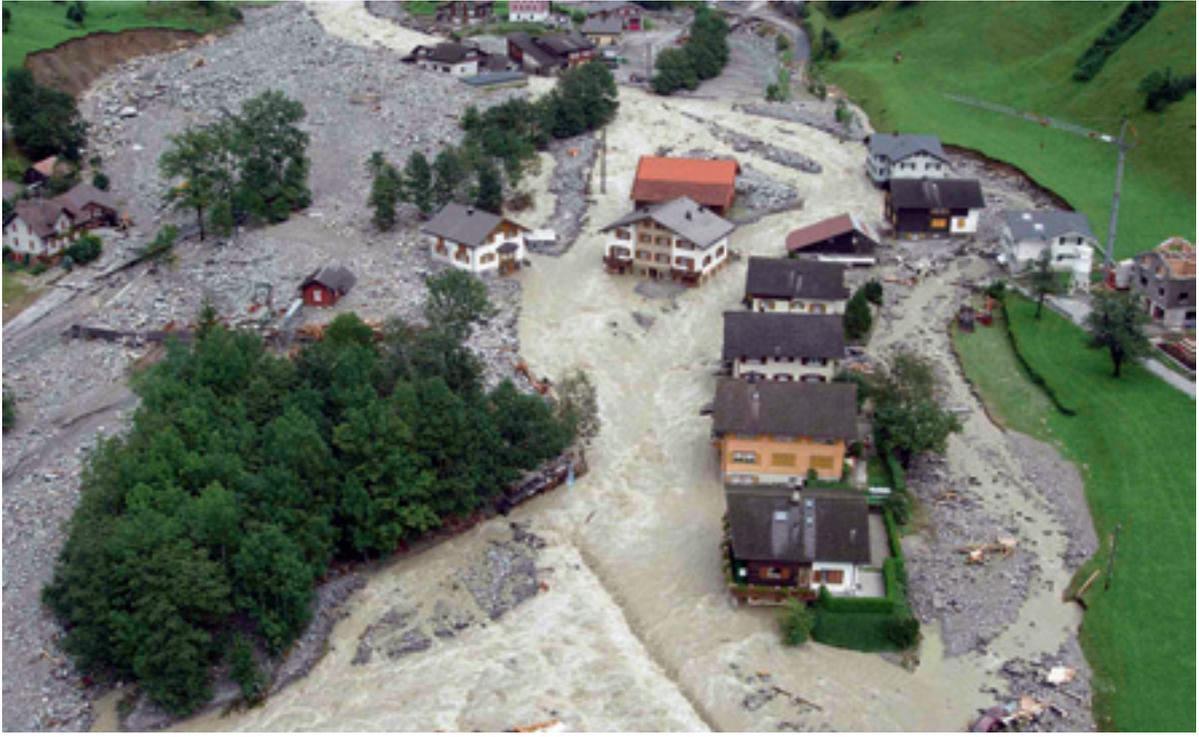
Abb. 4: Deichbruch am Schluchtausgang des Chärstelenbachs bei Bristen mit Verlegung des Flusses

In Abbildung 4 ist der alte Lauf an den Baumreihen des Uferbewuchses erkennbar, im Bild annähernd diagonal, von oben rechts nach unten links verlaufend. Man beachte auch die günstige Position der älteren Häuser am orografisch rechten Ufer (im Bild links). Auffällig ist die ungewohnt intensive Erosion am Kegelhals der rechtsufrigen Wildbachmure.

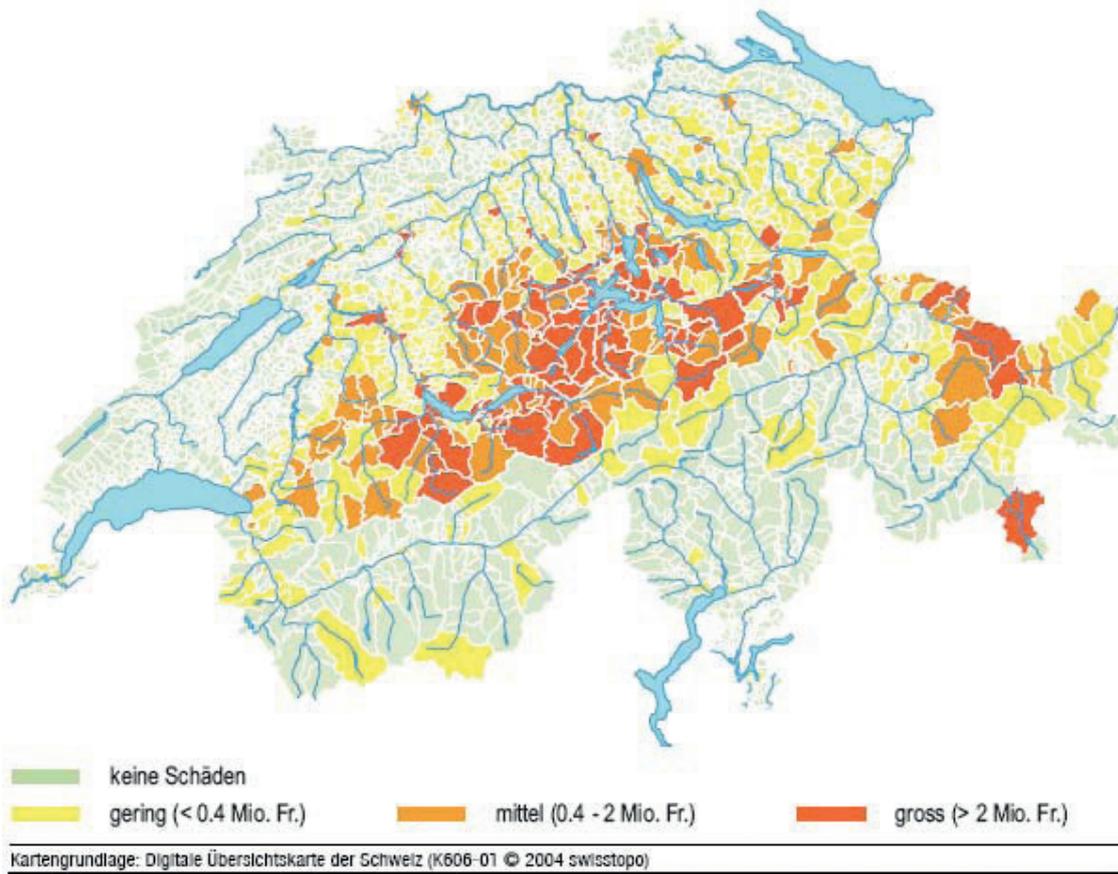
Abb. 5: Karte des Schadensausmasses

Rund 900 Gemeinden waren durch Wasser- und/oder Hangprozesse betroffen. In 15 Gemeinden lag die Schadenssumme zwischen 50 Mio. und 200 Mio. Franken.

92 % der Schäden entfielen auf die Prozesse Hochwasser, Überschwemmung, Geschiebeablagerungen, aufsteigendes Grundwasser und abfliessendes Hangwasser.

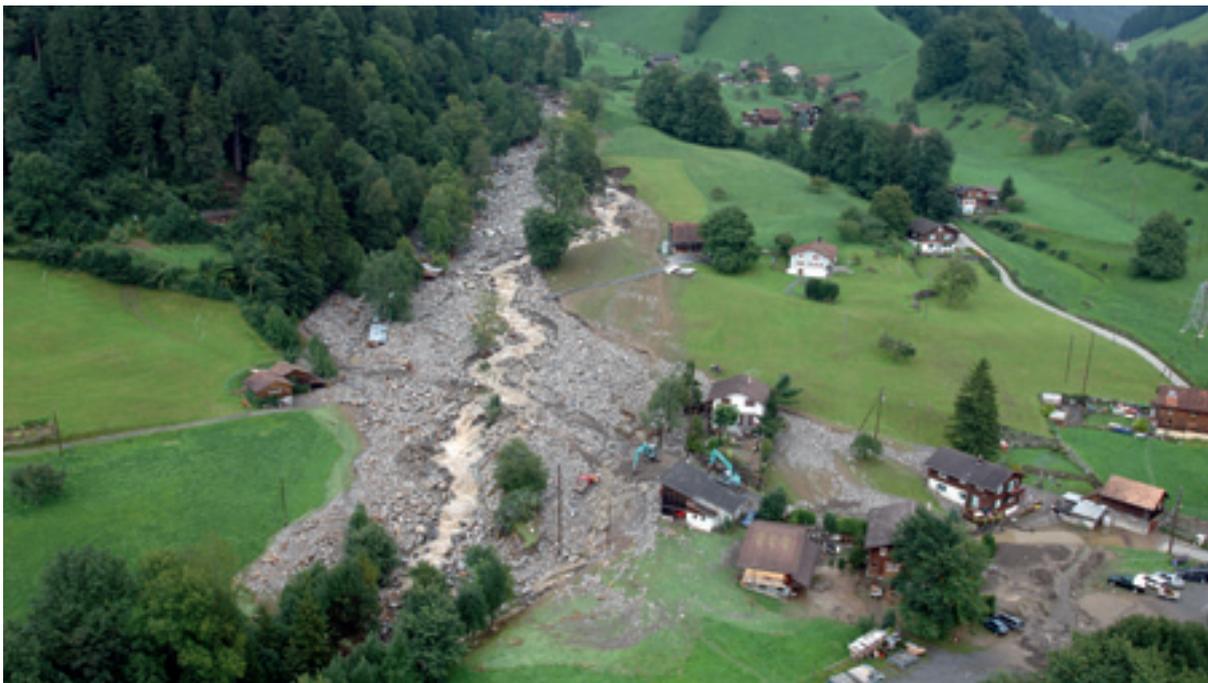
Abb. 8: Holdenbach, Bürglen (Kanton Uri, 23.08.2005)

Verschiedene Rutsche brachten viel Material in den **Holdenbach** (Gemeinde Bürglen), das auf dem Schuttfächer im Unterlauf Probleme bereitete. Die Holdenbachbrücke und ein Fussgängersteg wurden weggerissen, mehrere Häuser, Garagen, die Talstation der Ruogig-Seilbahn in Mitleidenschaft gezogen, sowie Wiesland, Gärten und Parkplätze übersaart. Das unverbaute **Näsital** (Gemeinde Bürglen), das etwas unterhalb des Geschiebesammlers Stiglisbrücke in den Schächen mündet, wurde sehr stark eingetieft. Selbst grösstes Gestein wurde durch den Murgangabfluss in den Schächen eingetragen.

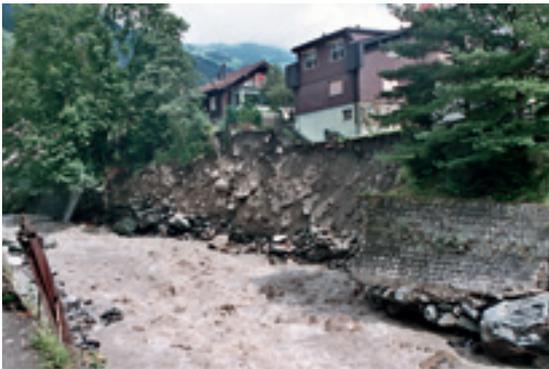
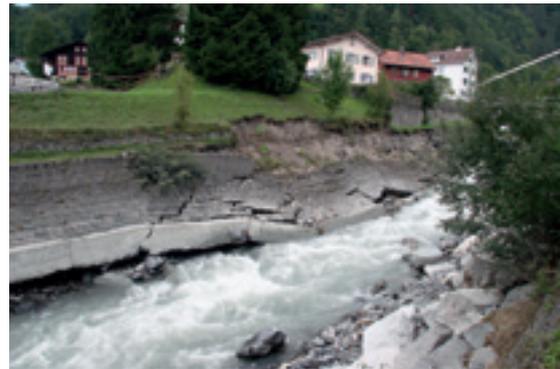
Abb. 10: Schächen, Ufermauer Gerbe, Bürglen (Basler & Hofmann, 24.08.2005)

Abb. 11: Schächen, Ufermauer Hartolfingen, Bürglen (Marco Püntener, 28.08.2005)

Als Folge davon entstanden unzählige Schäden an der Uferbefestigung. Am Dienstagmorgen 23. August stürzte auf der linken Seite unterhalb der Hartolfingerbrücke ein Stück Mauer ein; zwei Häuser waren akut bedroht und mussten evakuiert werden. Kurze Zeit später sackte auf der gegenüberliegenden Seite eine Mauerpartie in sich zusammen. Auf den flachen Strecken bildeten sich Geschiebeablagerungen; die grössten Steine weisen Durchmesser von 1.5 - 2.0 m auf.

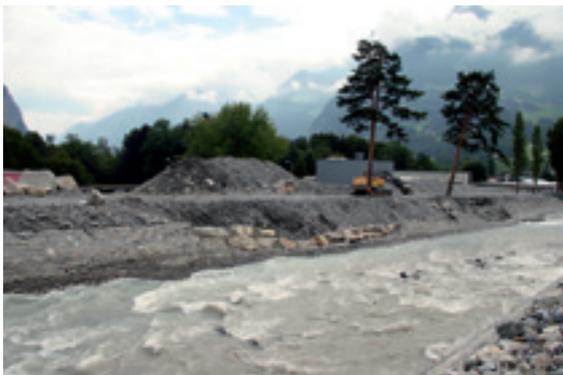
Abb. 12: Schächen, Bresche RUAG, Schattdorf  
(Marco Püntener, 28.08.2005)

Der gepflästerte, 3 m hohe Schächenkanal von der Schattdorfer Schächenbrücke bis zur Mündung in die Reuss vermochte, solange die Mündung nicht verstopft war, Wasser und Geschiebe problemlos zu transportieren. Die nach der Räumung festgestellten Schäden am Kanal waren grösstenteils an denjenigen Stellen entstanden, wo der Schächen über die Ufer trat.

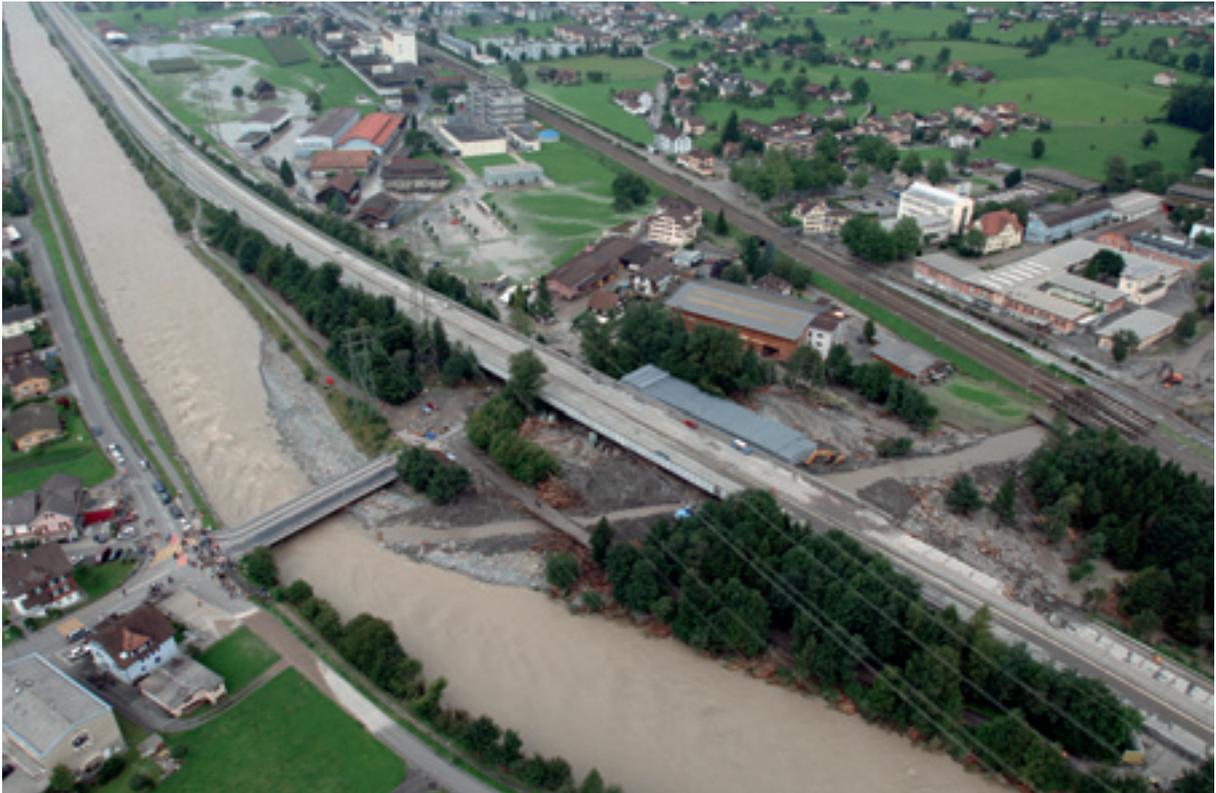
Abb. 13: Schächenmündung (Kanton Uri, 23.08.2005)

Zur gleichen Zeit schoss der Schächen auf der linken Seite direkt in die Böschung der Autobahn, zerstörte sie auf einer Länge von 50 Metern und schleuderte viel Material in die an dieser Stelle 8 Meter tiefer gelegene Stille Reuss, die den Schächen in einer Unterführung quert. Damit wurde der Abfluss dieses wichtigen Talvorfluters nachhaltig unterbrochen, ohne dass dies jemand bemerkte. Die Stille Reuss floss „rückwärts“ und trat nach der Bahnbrücke im Bereich des Industriegebietes von Schattdorf über die Ufer. Die erste Meldung darüber stammt vom Dienstag 23.8. 03:30 Uhr (Parkplatz Süd der RUAG). Zu diesem Zeitpunkt gab es im schächennahen Gebiet der RUAG noch keine Ausuferungen. Erst um 06:20 Uhr staute sich das Wasser an den Schächenbrücken.

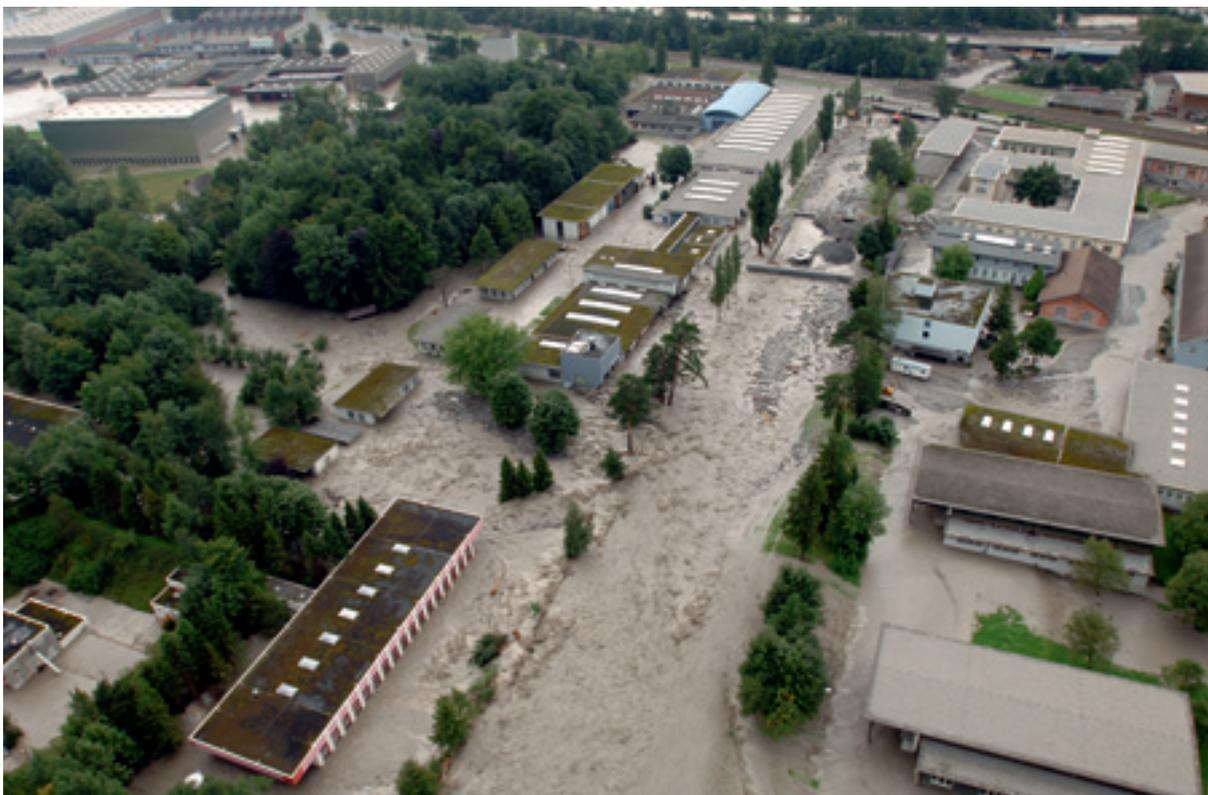
Abb. 20: Schächen innerhalb RUAG-Areal (Kanton Uri, 23.08.2005)

Die Auflandung im Schächenkanal schritt mit einer Geschwindigkeit von bis zu 75 m pro Stunde bachaufwärts und reichte in der Nacht vom 23./24. August bis ca. 500 m an die Schattdorfer Schächenbrücke. Es bestanden Befürchtungen eines weiteren Ausbruchs, der das Schädengebiet noch bedeutend ausgedehnt hätte. Um dem entgegenzutreten, wurde der Abfluss bei den Dammbreschen auf der linken Seite im RUAG-Areal vergrössert. In der Folge ging die Auflandung im Schächenkanal selbständig zurück.

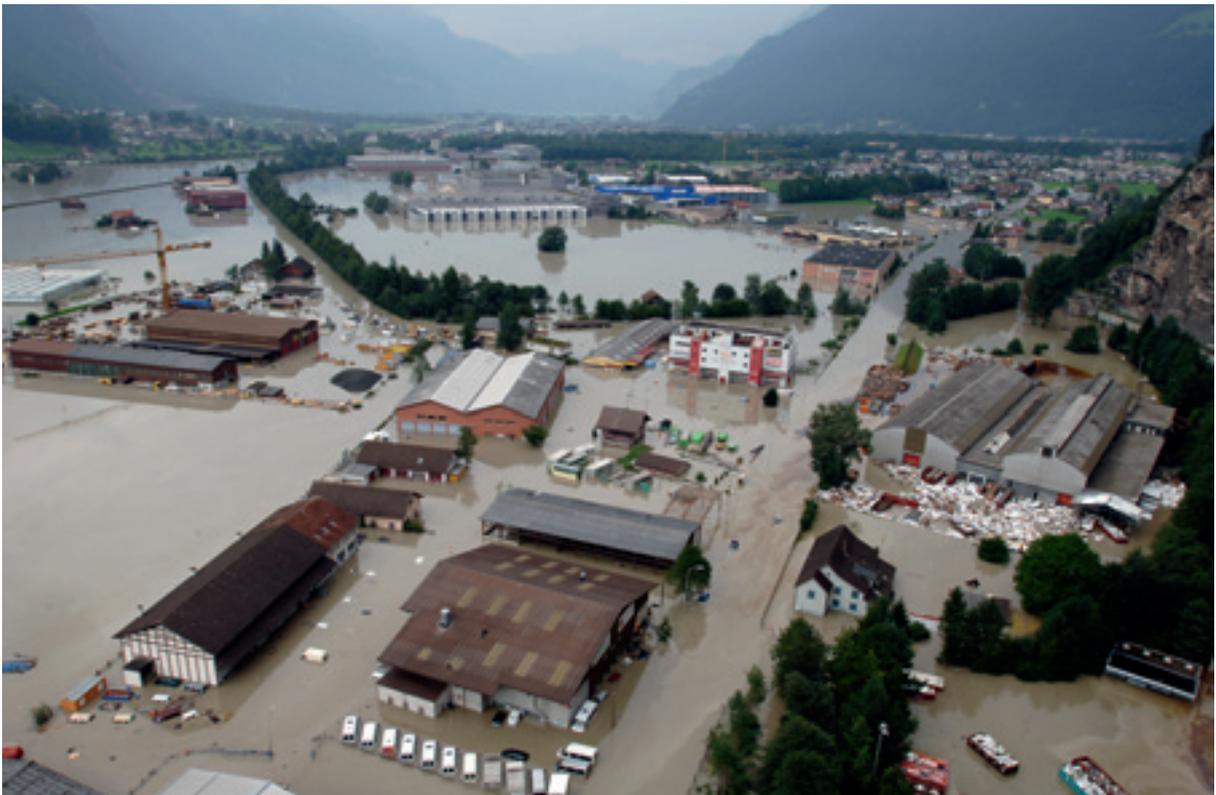
Abb. 21: Schattdorfersee (Kanton Uri, 23.08.2005)

Der **Schattdorfersee** erreichte am Mittwochnachmittag den 24. August 2005 mit 454.20 m ü. M. und einer Fläche von 152 ha seine grösste Ausdehnung. Der Überlauf erfolgte über den rechten Reussdamm im Gebiet Schächli. Mit drei künstlichen Breschen im Reussdamm konnte der Seestand auf das Niveau der A2, Spur Lora (Ostseite) abgesenkt werden. Auf dieser Höhe verharnte der See, bis die Verklausung bei der Unterführung der Stillen Reuss unter dem Schächen am Freitag, 26. August um 16:00 Uhr gelöst und der See abgesenkt werden konnte. Bereits am Donnerstag 05:00 Uhr konnten die Dammbreschen im RUAG-Areal provisorisch geschlossen und der Schächen wieder in sein Bett verwiesen werden. Der Schattdorfersee verschwand - abgesehen von lokalen Teichen - bis zum Montag, 29. August. Anschliessend konnte mit den Räumungsarbeiten im Industriegebiet von Schattdorf begonnen werden. Es galt unter anderem die gewaltigen Mengen an Geschiebe, Sand und Feinmaterialien in Wochen- und teilweise sogar monatelanger Arbeit abzutransportieren. Der Schächen und der Schattdorfer See verursachten immense Schäden in der Grössenordnung von 300 Millionen Franken. Allein in Schattdorf wurden 133 Wohnhäuser und 60 Industrie- und Gewerbebauten mit insgesamt 1'200 Arbeitsplätzen betroffen. Der Gemeinde selber entstanden Schäden und Auslagen von 3.0 – 3.5 Millionen Franken.

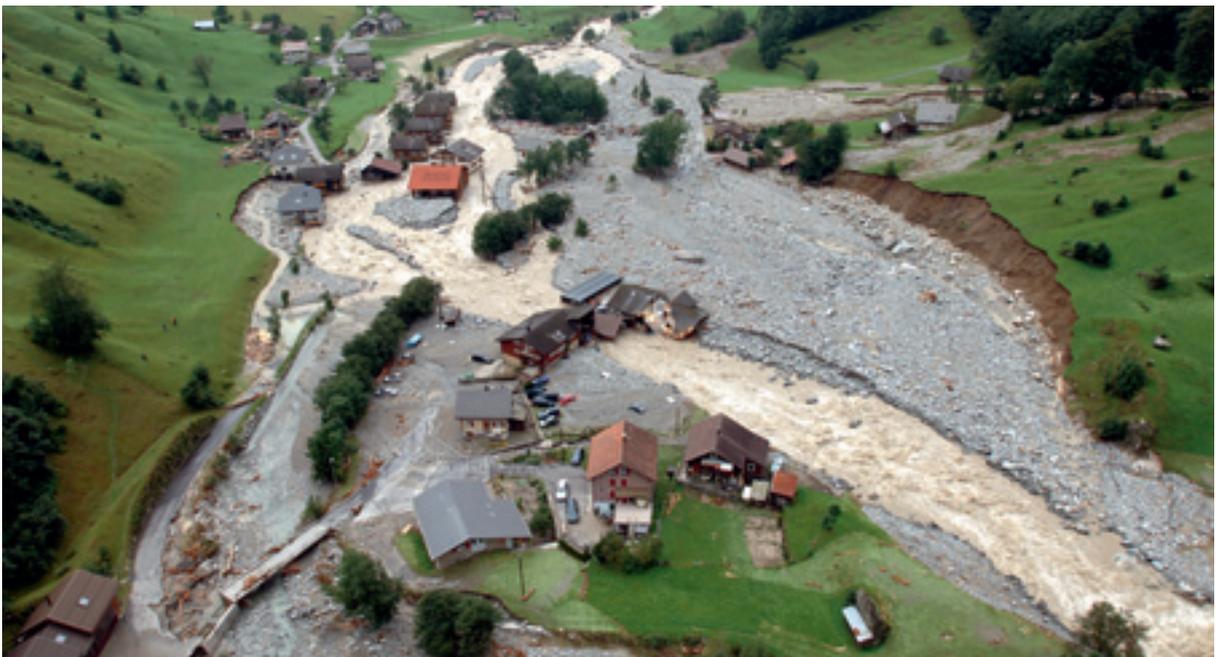
Abb. 24: Chärstelenbach im Reussgrund (Kanton Uri, 23.08.2005)

Im Verlauf der Nacht verlässt der Chärstelenbach sein Bett, schiesst direkt auf die Seilbahnstation zu und fliesst zum Teil mitten durch das Wohngebiet, wobei er seinen Lauf mehrmals wechselt. Die traurige Bilanz sieht folgendermassen aus:

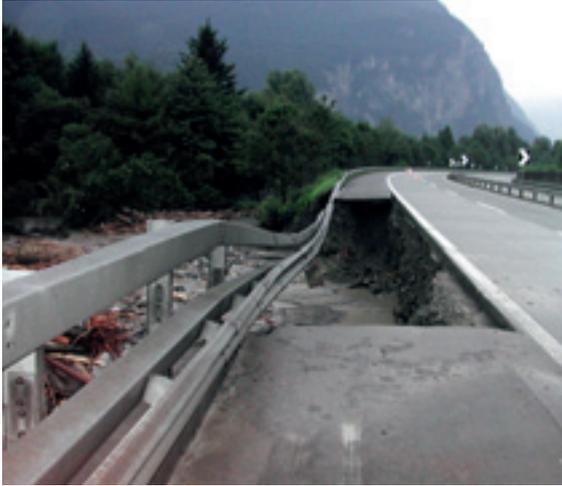
Abb. 31: Zerstörter Pannestreifen der A2  
(Kanton Uri, 23.08.2005,08:00)

Die **A2 Flüelen - Erstfeld** muss ab einer Wasserführung der Reuss von  $450 \text{ m}^3/\text{s}$  aus Sicherheitsgründen gesperrt werden. Dies geschah am Montag um 21:00 Uhr, ohne dass aber die Entlastungsanlage, die einen Teil des Reusswassers auf die Autobahn ausleiten soll, ansprang. Die Sperrung konnte am Dienstagmorgen um 04:11 für PW rückgängig gemacht werden. Nur 40 Minuten später musste sie erneut verhängt werden. Der Schächten zerstörte den Pannestreifen der Lora (Richtung Norden) und setzte die Autobahn unter Wasser. Die Nationalstrasse verschwand auf einer Länge von einem halben Kilometer im "Schattdorfersee" und wurde erst wieder am Samstag, 27. August um 08:00 Uhr im Gegenverkehr geöffnet.

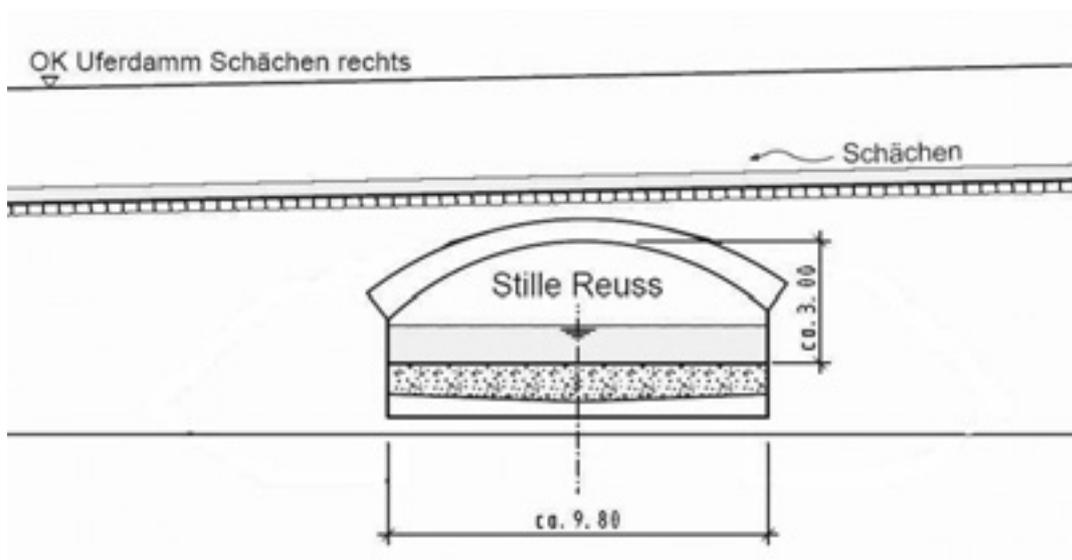
Abb. 38: Unterführung Stille Reuss

Als extremer Schwachpunkt erwies sich die **Stille Reuss**, die als Talvorfluter dient (Gangbach, Walenbrunnen, Melioration). Sie hat ein Gefälle von nur 0.1 % und kreuzt – als wasserbauliches Kuriosum – mittels einer Unterführung den Schächen. Die Stille Reuss ist ein künstlich angelegtes Gewässer, das in der heutigen Konzeption im Rahmen der Schächenverbauung nach dem Hochwasser 1910 gebaut worden ist. Beim Bau der Nationalstrasse wurde die Einmündung in die Reuss um 300 m nach Süden verlegt. Diese Laufverkürzung wirkt sich bei hohem Wasserstand in der Reuss ungünstig auf die Abflusskapazität der Stillen Reuss aus. Bei der Ausuferung des Schächens wurde die Unterführung massiv mit Geröll und Holz gefüllt; auch Wurzelstöcke wurden gefunden. Die Verstopfung des Durchlasses geschah vorerst unbemerkt und muss vermutlich ab 02:25 Uhr (Meldung: Schächen tritt beidseits über die Ufer) erfolgt sein. Um 04:50 Uhr stand das Wasser bereits so hoch, dass die A2 deswegen gesperrt werden musste.

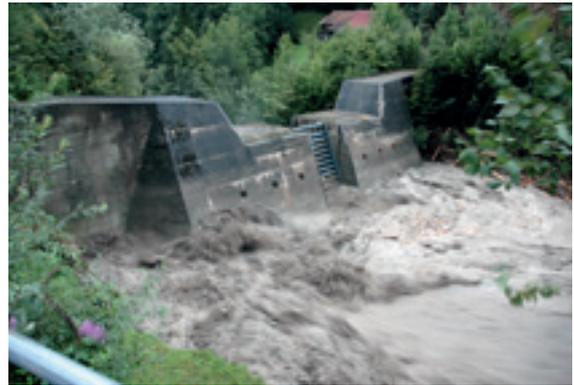
Das den Geschiebesammler abschliessende Bauwerk ist als Dosiersperre konzipiert. Somit ist die Abgabe eines Teils des im Sammler gestapelten Geschiebes grundsätzlich erwünscht; die Gründe dafür liegen im Vermeiden hoher Räumungskosten und von Erosion der unterliegenden Bachstrecke infolge geschiebelosem Abfluss. Die Sperre besteht aus zwei massiven

Betonflügeln und einer 4.5 m breiten Abflussöffnung, die mit waagrechten Stahlrohren (Durchmesser 40 cm, Abstand 12 cm) gesichert ist. Zuerst gibt es eine freie Öffnung von 2.25 m Höhe. Das unmittelbar anschliessende Tosbecken ist bachabwärts mit einer Gegenschwelle gesichert, die sich auf der gleichen Höhe wie die Einlaufschwelle der Abflusssperre befindet.

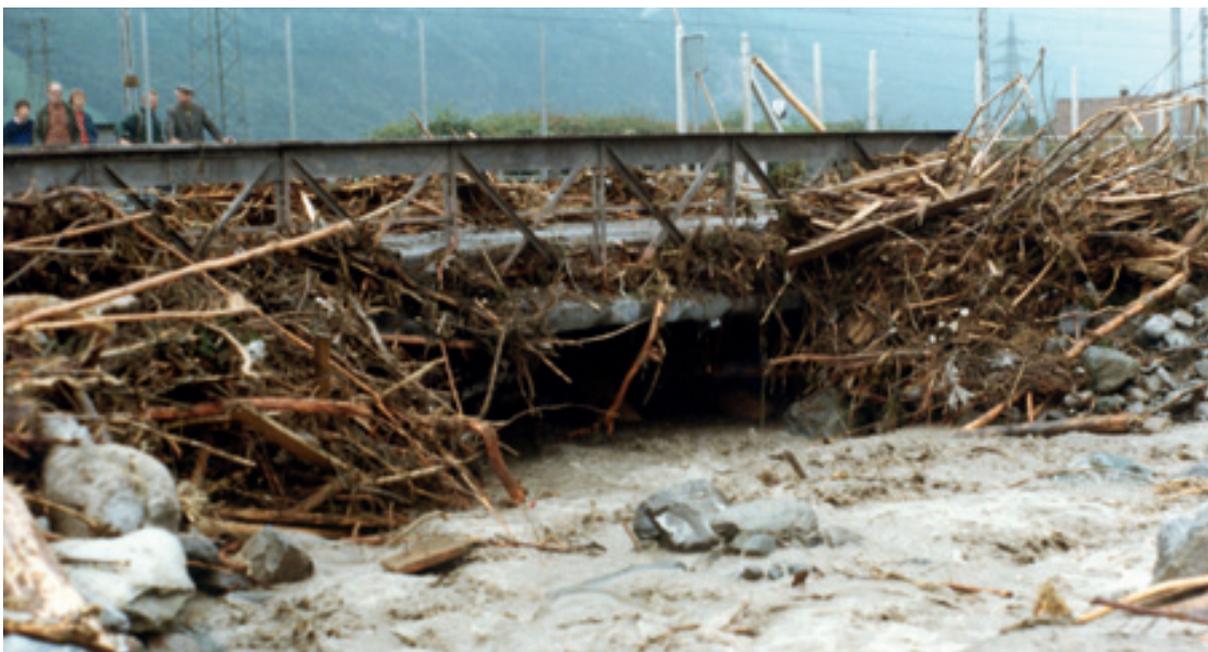
Abb. 40: Verklauung von Schwemmholz (Staatsarchiv, HW 1977)

Beide Male vermochte die Reuss das Geschiebe nicht weiter zu transportieren resp. der Schutt konnte im Mündungsbereich nicht schadlos abgelagert werden. Es kam zu Auflandungen im Schächenkanal. Im 2005 wurde der Kanal im Mündungsbereich bis zu den Brücken (SBB, Strassen) vollständig mit Geschiebe aufgefüllt; nicht so 1977! Damals verfang sich das Schwemmholz in der Fachwerkkonstruktion der Strassenbrücke der Munitionsfabrik Altdorf (MFA) und bildete einen Riegel. Der Prozess im Areal der MFA lief dann ähnlich ab wie im Jahr 2005. Vorerst trat der Schächen auf der rechten Seite über den Damm. Die Wassertiefe auf der Rynächtstrasse betrug  $80 \text{ cm}$ , war also bedeutend höher als 2005. Später ereignete sich fast an der gleichen Stelle wie 2005 ein Dammbbruch auf der linken Seite, der zur Überschüttung des Fabrikgeländes führte.
