Hochwasser 1987

Schlussfolgerungen für den Hochwasserschutz im Kanton Uri

Reuss - Hochwasser 1987	1
Schäden und massgebende Prozesse	5
Lehren	8
Schadenplatz Wassen	10
Schadenplatz Gurtellen-Wiler	13
Reuss See - Amsteg	17
Reussdelta - Projekt	19

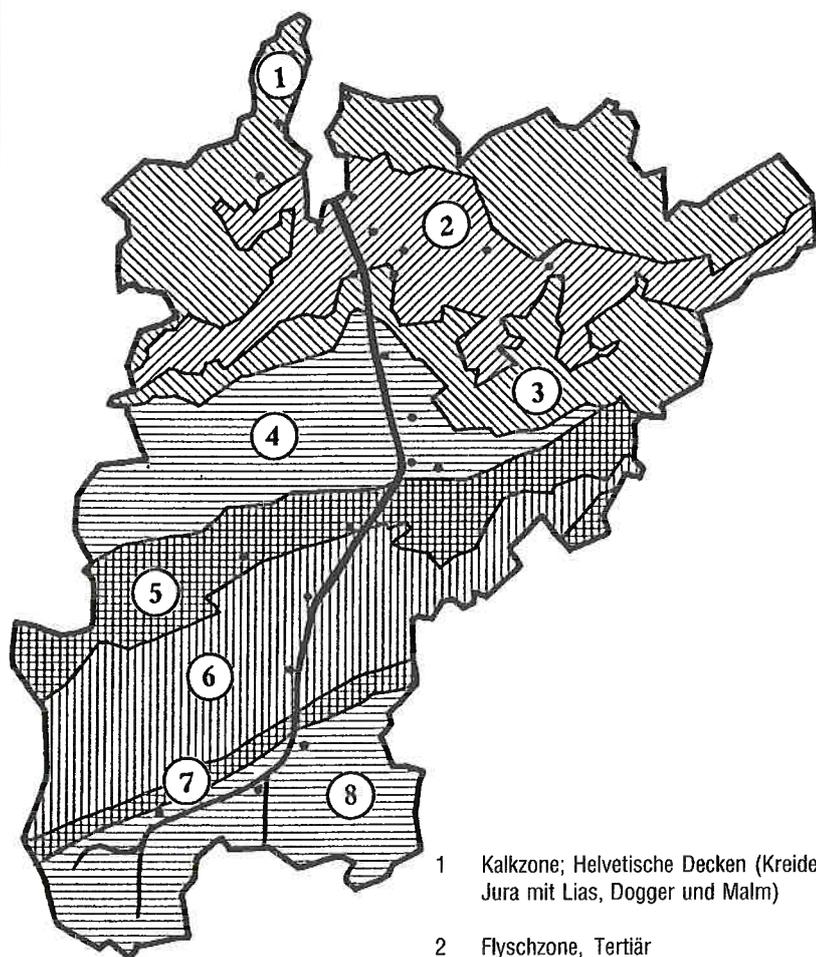
Schematische geologische Karte des Kantons Uri (nach Karten und Zeichnungen von R.U. Winterhalter)

Die geologische Karte zeigt schematisch den Aufbau der geologischen Formationen innerhalb der Grenzen des Kantons Uri. Von der Kalkzone der Helvetischen Decken liegt der gesamte Teil im Nordwesten ausserhalb des Reusseinzugsgebietes. Von ihrem östlichen Teil gehört nur eine geringe Fläche zum Einzugsgebiet des Schächenbaches (Reussgebiet).

- 1 Kalkzone; Helvetische Decken (Kreide, Jura mit Lias, Dogger und Malm)
- 2 Flyschzone, Tertiär
- 3 Innere Kalkzone (Jura)
- 4 Erstfeldergneis; nördliche Mantelzone des Aaregranitmassivs
- 5 Innere Mantelzone; Mischgesteine und Mischschiefer, Nord
- 6 Aaregranitzone
- 7 Innere Mantelzone; Mischgesteine und Mischschiefer, Süd
- 8 Gotthardmassiv, Gneise

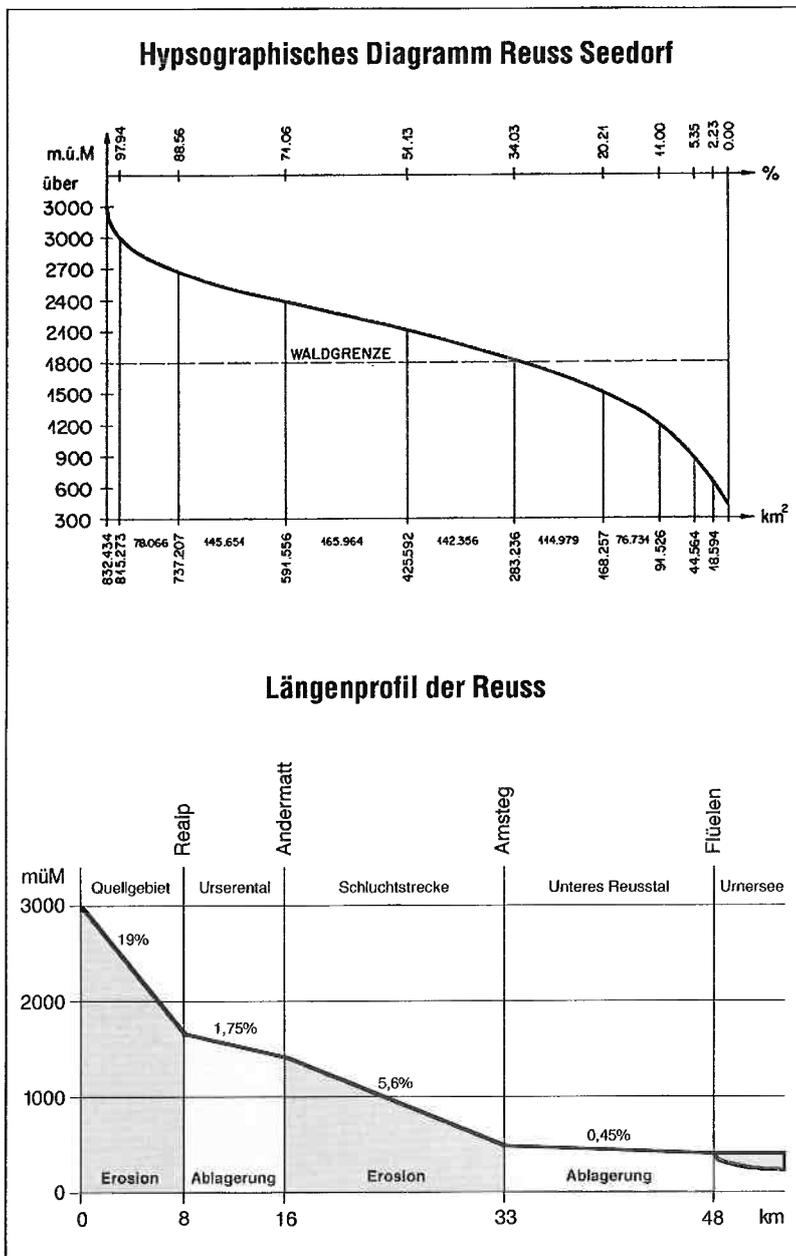
Abb. 1: Gefällsverhältnisse. Sowohl das Relief des gesamten Einzugsgebietes wie auch das mittlere Gefälle der Reuss sind sehr steil.

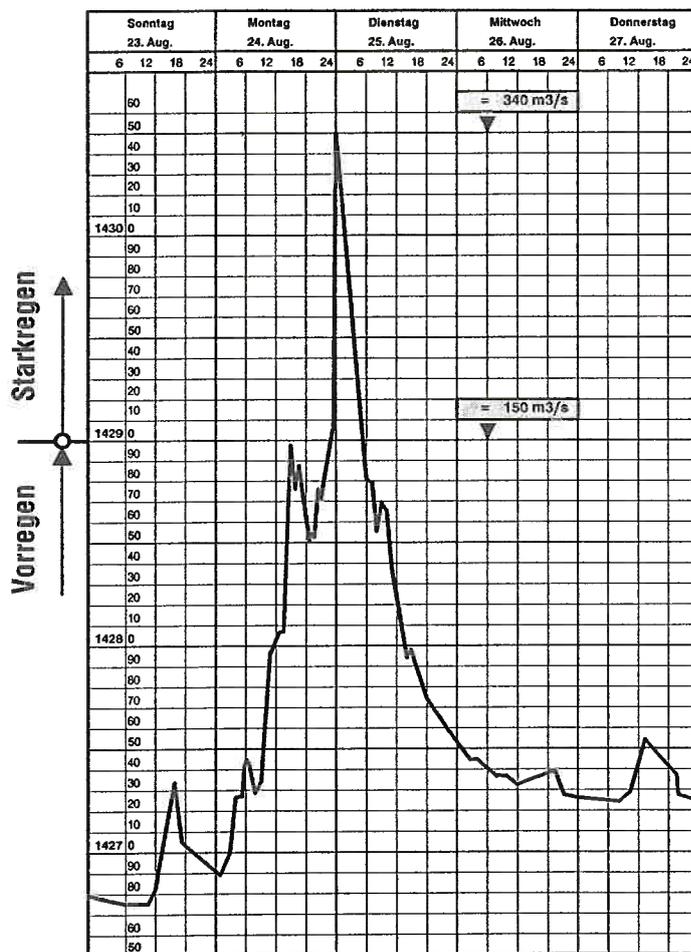
Aufzeichnung des Hochwassers vom August 1987 Pegel Andermatt

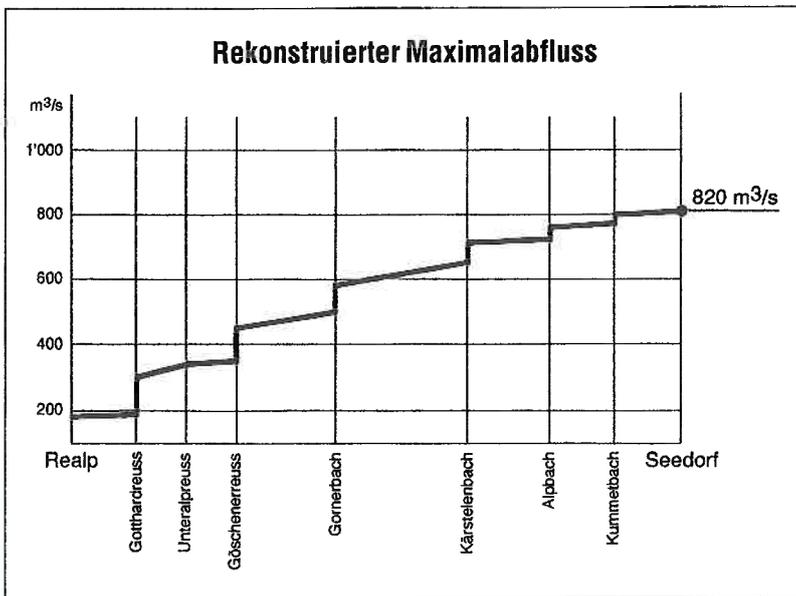
Abb. 2: Längenprofil der Maximalabflüsse des Hochwassers 1987.

Abfluss	Standort						
	Hospital	Urnerloch	Göschenen	Gurtellen	Arnsteg	Erstfeld	Seedorf
mit Retention	300	340	450	580	710	760	820
Retention							
Ebene Andermatt	-	80	80	80	80	80	80
Lucendro - See	70	20 ¹⁾	20	20	20	20	20
Göscheneralp - See	-	-	150	150	150	150	150
ohne Retention	370	440	700	830	960	1010	1070

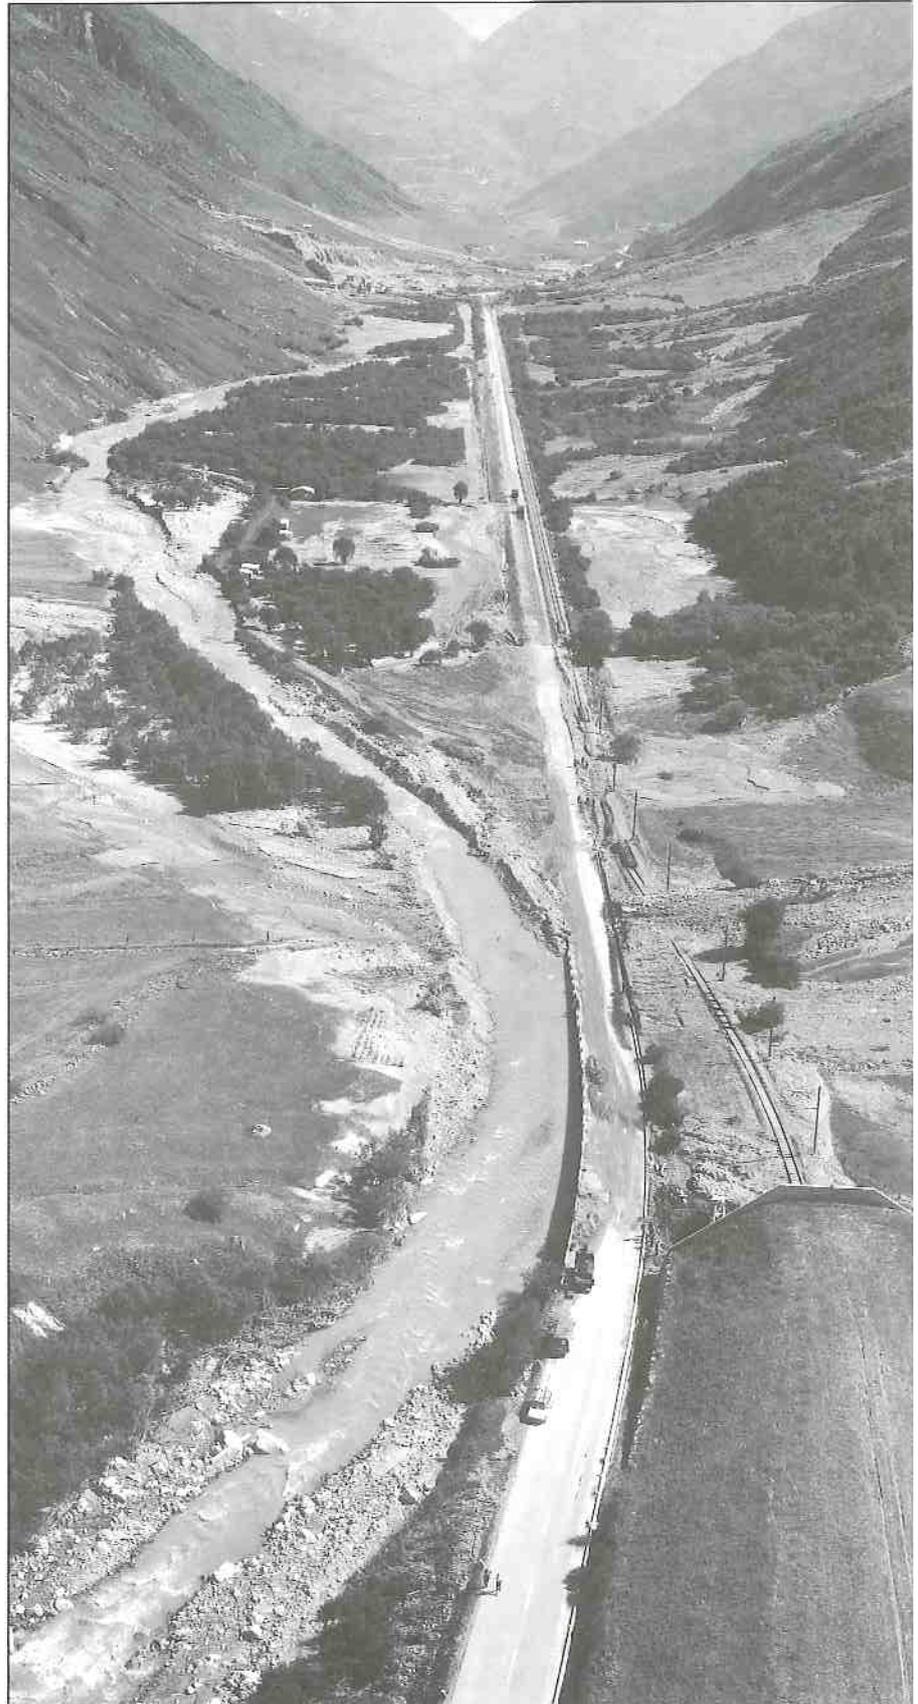
Die **Reuss** überflutete grossflächig die Talebene von Urseren. In Realp suchte die Reuss etwa auf einer Länge von 750 m ein neues Bett. Viel Material lagerte sich ab. Das Dorf wurde teilweise überschwemmt und übermurt.

Abb. 4: Talebene von Urseren, einige Tage nach dem Unwetter.

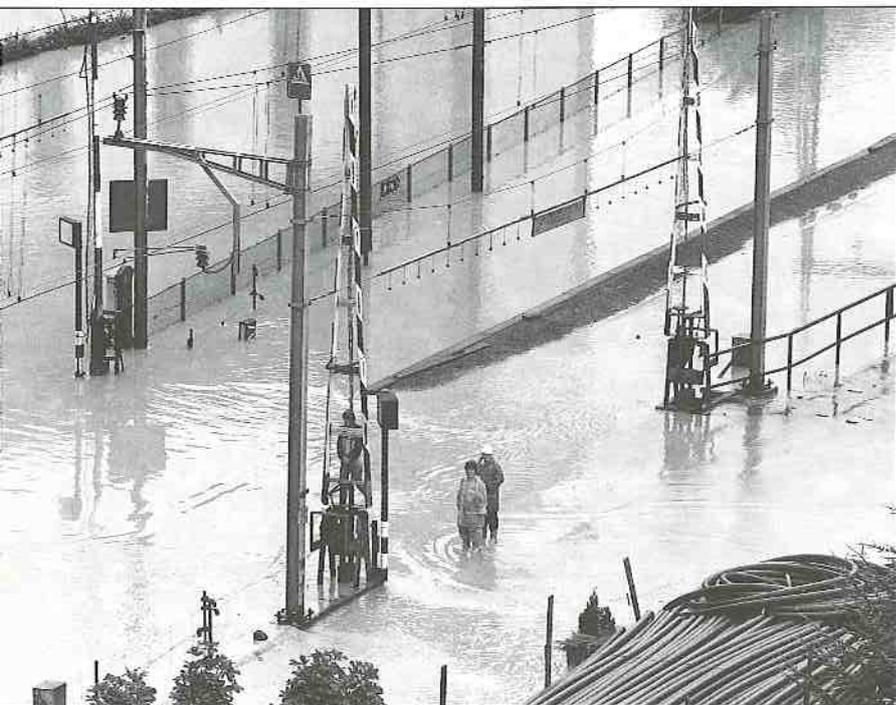
Abb. 5: Bahnhof Flüelen am 25. August 1987.

In **Flüelen** setzte die Reuss den ganzen Dorfkern unter Wasser.

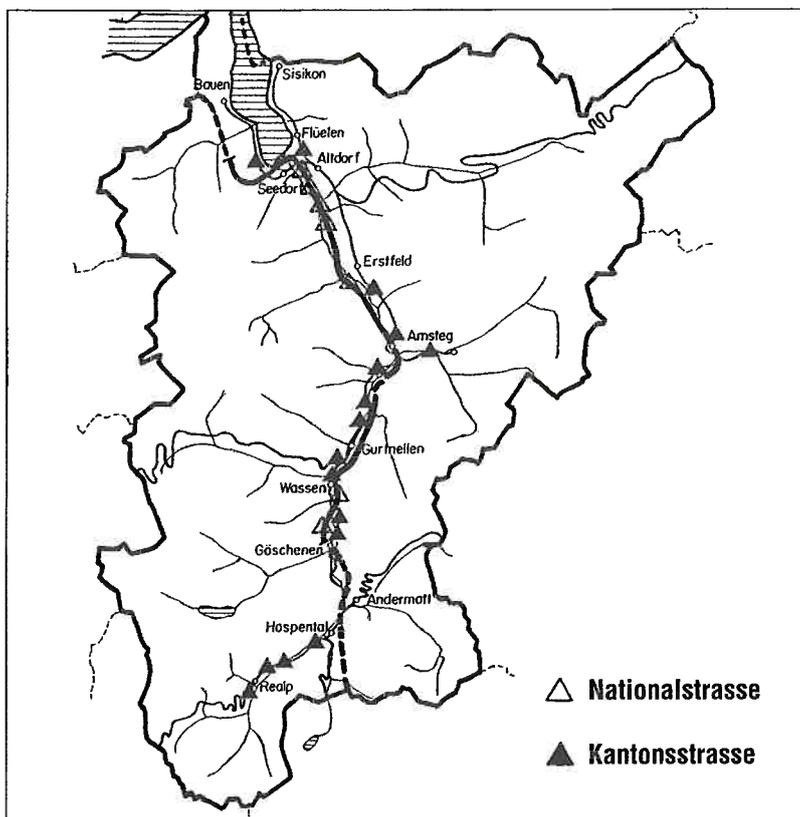
Abb. 6: Unwetterbedingte Strassenunterbrüche.

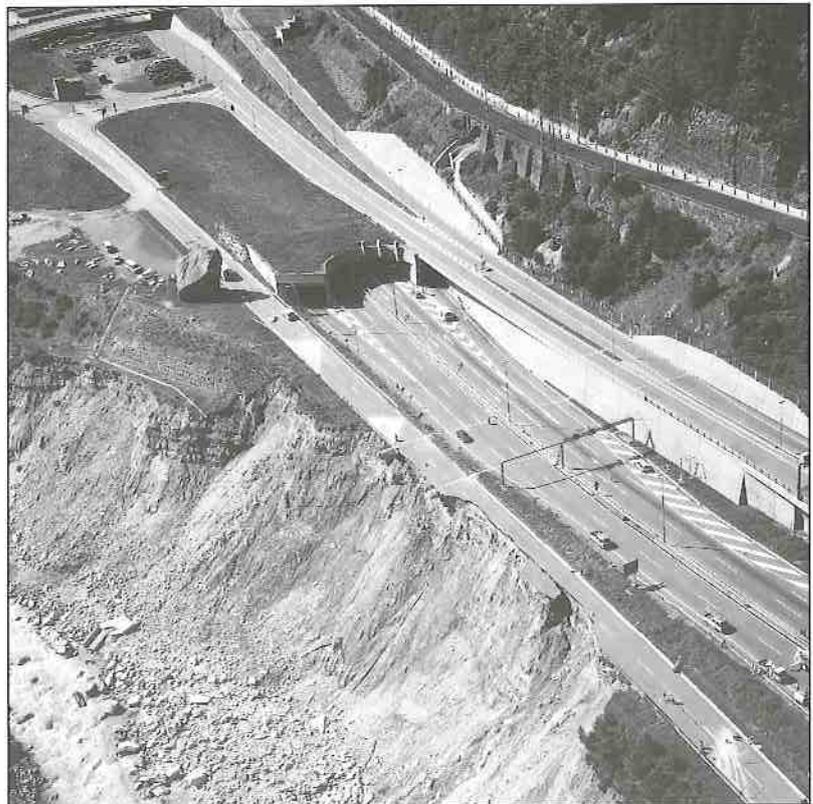
Erosion: Auf den Steilstrecken wurde das Flussbett der Reuss auf weiten Strecken stark umgeformt. Die Energie des fliessenden Wassers führte insbesondere bei den Prallufeln zu massiven Materialabträgen. Die groben Komponenten der erodierten Feststoffe wurden aber nur über kurze Distanzen transportiert und abgelagert, da gleichzeitig mit der plötzlichen Aufweitung des Flussbettes die Transportkapazität abnahm. Die Erosionsprozesse bei den grossen Uferabbrüchen verliefen unkontrolliert und kolapsartig. Waren Bauwerke im Einflussbereich dieser Stellen, wurden sie stark beschädigt oder ganz zerstört.

Abb. 7: Uferabbrüche durch Erosion beim "Teufelsstein" (Göschenen).

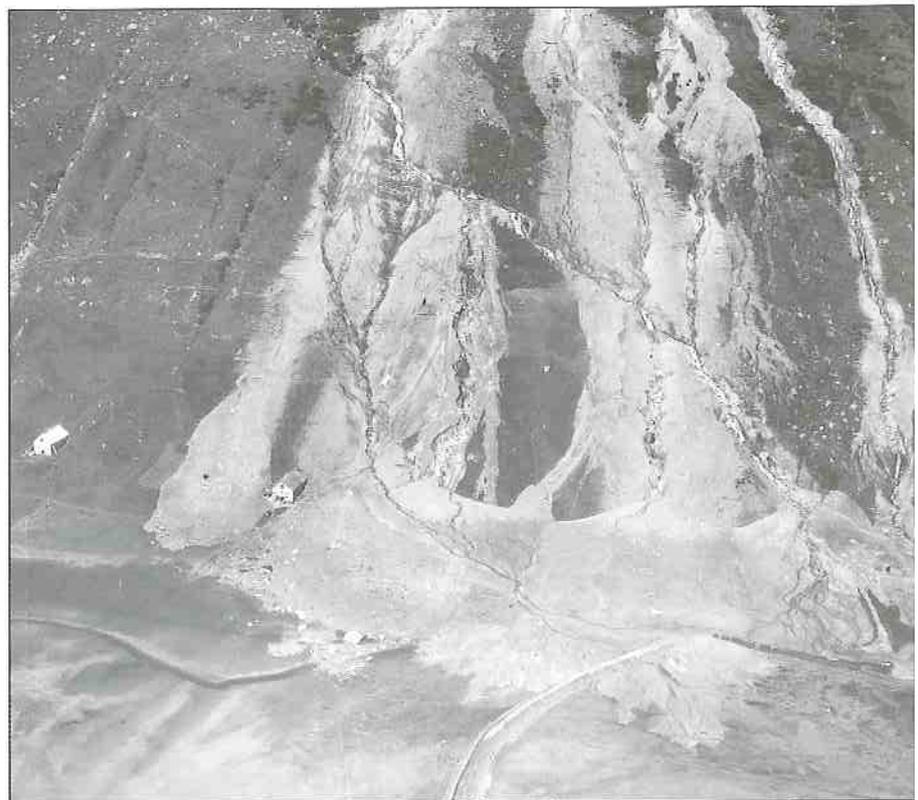
Murgänge: Murgänge waren nur an den steilen Seitenbächen der Reuss aufgetreten. Sie verliefen unkontrolliert und konnten mit ihrer grossen Zerstörungsenergie grossen Schaden anrichten. Bei Murgängen waren sowohl Erosionen an den Bachläufen wie auch grosse Ablagerungen auf den Schwemmkegeln zu beobachten.

Abb. 8: Übermürung und Bildung von Schuttkegeln am Bätzberg (bei Andermatt).

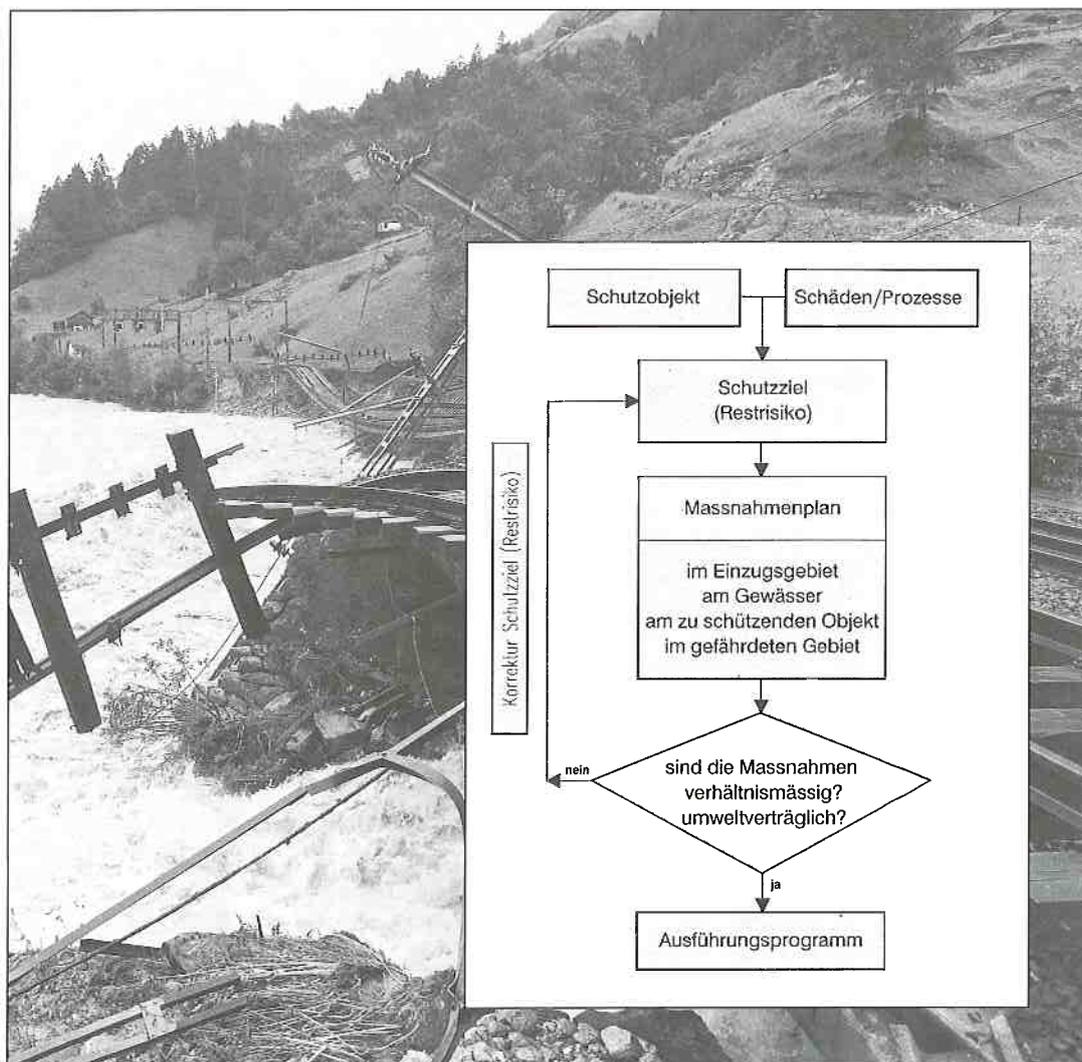
Abb. 9: Iteratives Vorgehen zur optimalen Abstimmung der Hochwasserschutzmassnahmen auf die Schutzziele und umgekehrt.

Das Schema auf der gegenüberliegenden Seite 8 soll das beschriebene iterative Vorgehen verdeutlichen.

hältnismässigkeit (Aufwand / erwartete Schadenminderung) und ihre Umweltverträglichkeit zu prüfen. In einem iterativen Vorgehen sind die Schutzziele und die Massnahmen optimal aufeinander abzustimmen.

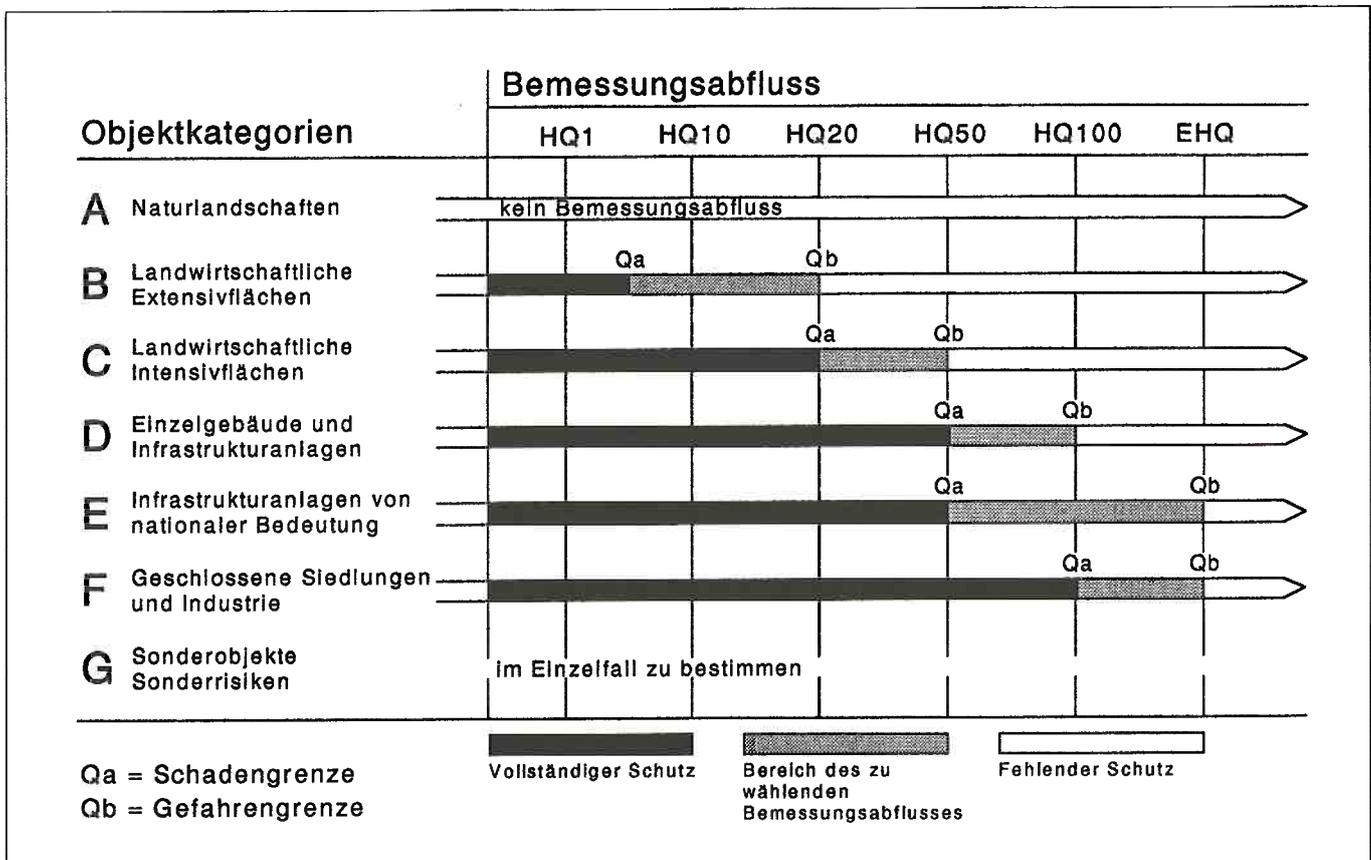
Abb. 10: Schutzzielmatrix des Kantons Uri.

Als Projektierungsgrundlage hat der Kanton Uri eine Schutzzielmatrix als "Leitlinie" festgelegt (vgl. obige Abbildung). Dieses flexibel zu handhabende Instrument zur Wahl des Schutzzieles

- Als Basis zur Planung der Hochwasserschutzmassnahmen sollen Schutzziele (vgl. Abb. 10) festgelegt und in einem Plan dargestellt werden. Die Schutzziele (Bemessungsabflüsse) und das Restrisiko sind in Abhängigkeit der **Prozesse** (erwartetes Schadenzenario, zum Beispiel Erosion, Überflutung etc.), und der **Schutzbedürfnisse** (Gefährdung von Mensch und Tier, respektive Wert der Objekte) zu wählen.

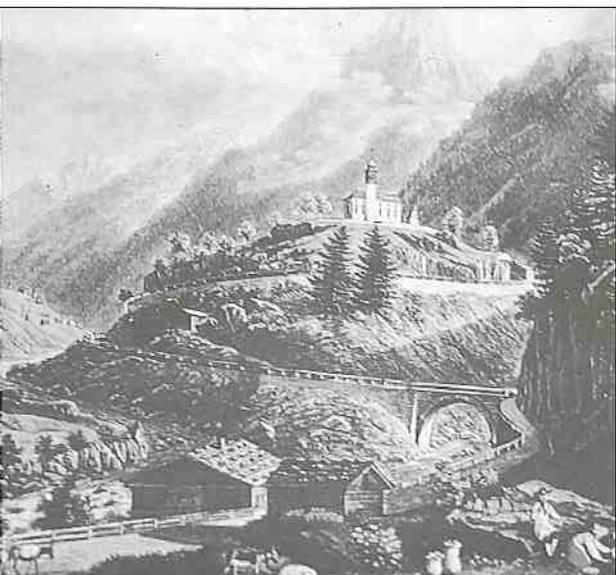
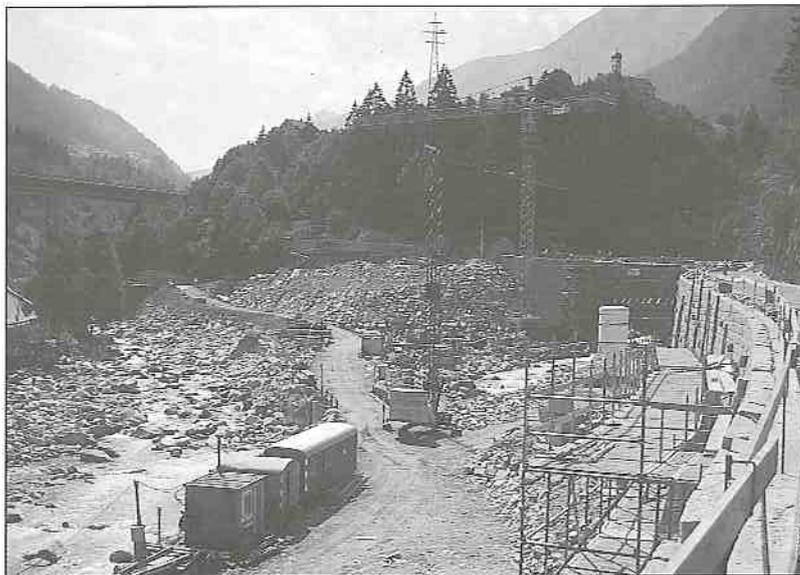
Abb. 11: Meienreussbrücke 1850 und gleicher Standort im August 1992.

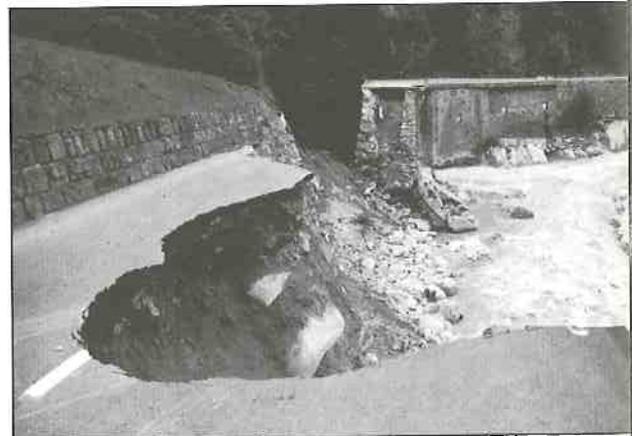
- Die Kantonsstrasse oberhalb und unterhalb der Meienreussbrücke wurde auf grossen Strecken weggerissen. Die Meienreussbrücke wurde stark beschädigt.
- Die Sägerei Walker war unterspült und drohte einzustürzen.

Abb. 12:
*Meienreussbrücke
und erodierte
Kantonsstrasse.*

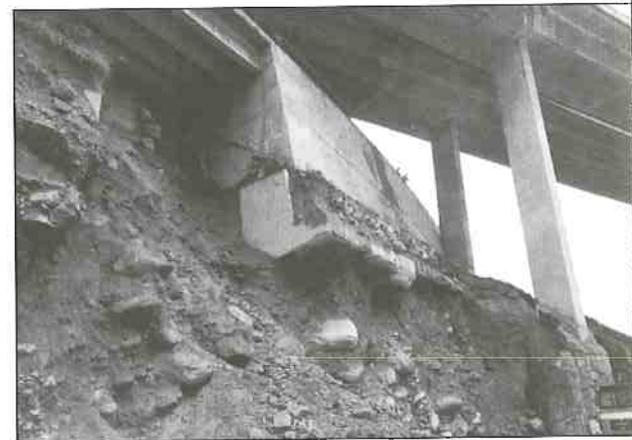
Am dramatischsten war der Zustand der Reussbrücke Wassen mit Widerlager und Stützmauer der Kantonsstrasse. Diese drohten abzustürzen, stand doch die Grundmoräne unterhalb der ausragenden Fundamente senkrecht. Ein Absturz hätte den Pfeilerschacht samt Pfeiler J weggeschlagen und den Pfeiler der auf den ersten Blick noch intakten Bergspur der Reussbrücke mitgerissen. Dann wären beide Brücken, die Talspur mit dem abgesenkten Pfeiler J und die noch intakte Bergspur, in die Tiefe gestürzt.

Abb. 13:
*Untersicht des
unterspülten und
freigelegten Funda-
mentes der Stütz-
mauer und des Wi-
derlagers des Leh-
nenviaduktes Kan-
tonsstrasse.*

- Zuerst musste die Reuss vom Erosionsrand zurückgedrängt werden.
- Danach wurden die Ufersicherung aus grossen Blöcken und Rampenschüttung mit Grubenmaterial erstellt und der Pfeiler J umfasst.
- Alle, die da unten arbeiteten, Chauffeure, Baggerführer, Bauleiter und alle, die dort anwesend sein mussten, taten dies unter Lebensgefahr.
- Die Foundation des Pfeilers J war am 28. August 1987 so eingefasst, dass ein Wegschlagen beim Absturz der Stützmauer schon erschwert worden wäre.
- Schon bald wurde auf Grund des Zustandes der Brücke der Entscheid zur Rekonstruktion gefällt.
- Weitere Sicherungsmassnahmen wurden auch rechts der Reuss bei den Widerlagern notwendig.

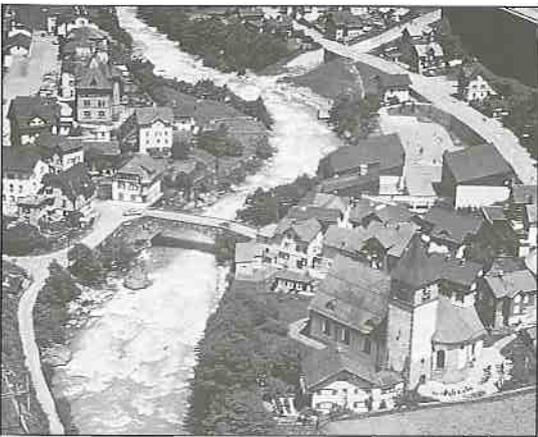
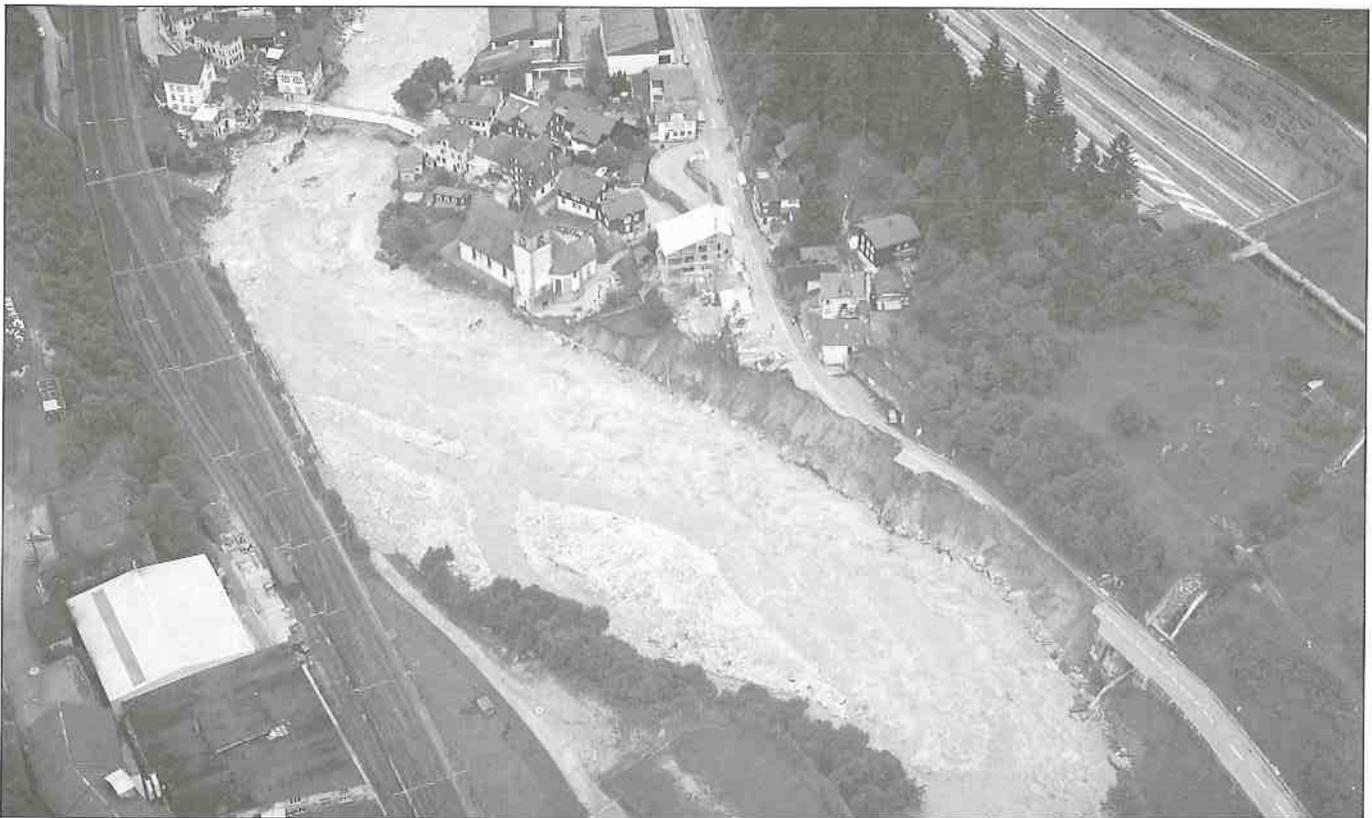
Abb. 16: Gurtellen-Wiler vor dem Hochwasserereignis (links) und danach (unten).

Flussmorphologisch charakteristisch für die Reuss in Gurtellen-Wiler sind drei Mäander. Die Verlagerung dieser Mäander infolge der Seitenerosion war die Ursache für die grossen Schäden des Hochwassers von 1987. Die hydraulischen Modellversuche haben gezeigt, dass die Mäander mit drei Hauptschutzelementen fixiert und so die Hochwassersicherheit selbst für extreme Abflüsse gewährleistet werden kann:

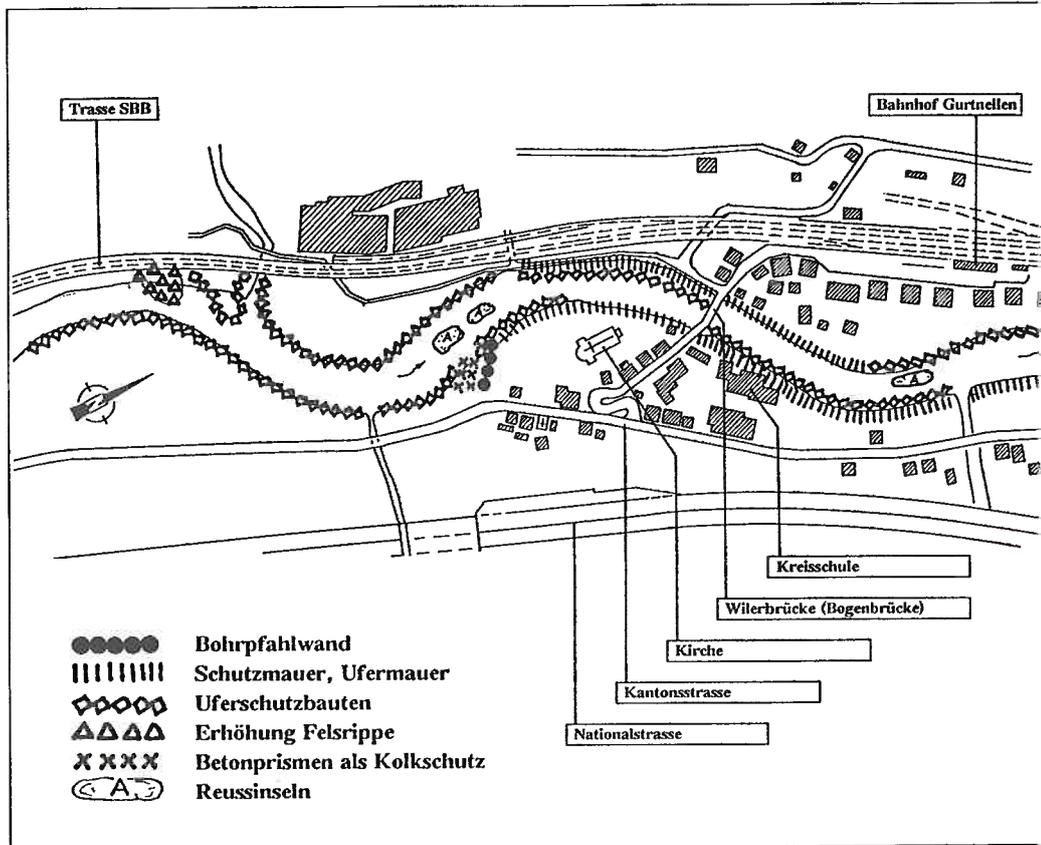
Abb. 17: Übersichtsskizze zu den Projektmassnahmen Gurtellen.

- Erhöhung einer unter der Reusssohle liegenden Felsrippe zu einem Umlenksporn, dessen Wirkung durch eine Reussinsel verstärkt wird (oberster Mäander, linkes Ufer beim Bahntrassee);
- durch Blockwurf verdeckte Schutzmauer, deren Anfang durch eine Bohrpfahlwand in die Uferböschung eingebunden und mit eingegrabenen, künstlichen Residualblöcken (Betonprismen) gegen Unterkolkungen gesichert ist (mittlerer Mäander, rechtes Ufer oberhalb der Kirche);
- hydraulisch optimal gekrümmte, mit Rauheitsrippen versehene Ufermauer, welche die Durchflusskapazität unter der historischen Bogenbrücke erhöht, so dass diese erhalten werden konnte (unterster Mäander, linkes Ufer oberhalb der Brücke).

Diese Hauptschutzelemente haben gemäss den Schutzzielein einem **extremen Hochwasser** (Abflussmenge rund 900 m³/s) zu widerstehen. Die übrigen Uferschutzbauten konnten auf geringere Abflussmengen ausgerichtet werden. Je nach Schutzobjekt sind Massnahmen wie Ufermauern, Blockwürfe und Lebendverbau (Buschlagen, Weidenspreitlagen und Hangroste) vorgesehen.

Grosse Bedeutung aus landschaftsplanerischer und ökologischer Sicht haben die sekundären und flankierenden Massnahmen: Blockwürfe entlang Ufermauern bis auf Mittelwasserhöhe; vollständige Abdeckung der Schutzmauer oberhalb der Kirche mit Blockwurf; künstliche Reussinseln und Fischbuhnen (Blockgruppen).

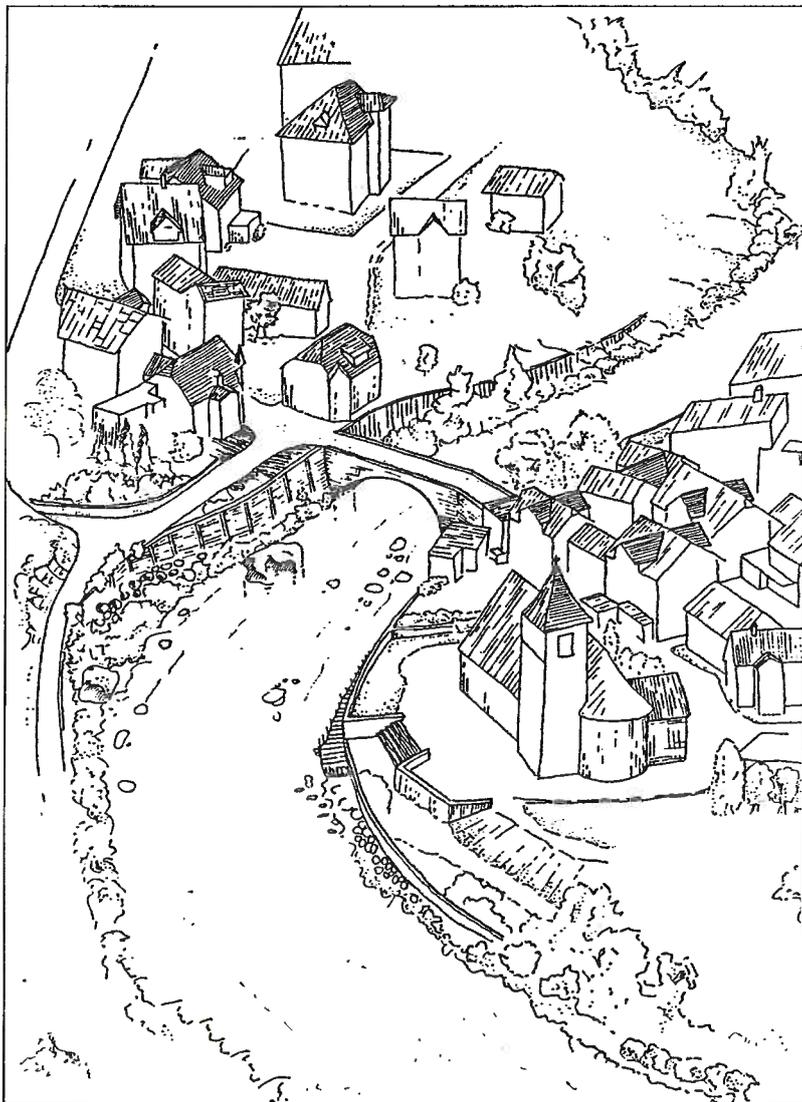
Abb. 18: Umgebungsgestaltung im Bereich der Kirche (Ufermauern und Treppenanlage).

Beim Schulhaus wird in die neue Ufermauer eine Treppenanlage integriert. Zweck dieser Treppe ist es, das Reussufer bis ans Wasser für die Bevölkerung begehbar zu machen. Zudem dient die Treppe den Schülern als willkommene Sitzgelegenheit in der Pause. Ein kleiner Hof soll es den Lehrern ermöglichen auch Unterrichtsstunden im Freien abzuhalten.

Mit der Auskrugung der Ufermauer am linken Ufer oberhalb der Bogenbrücke wird ein kleiner Dorfplatz geschaffen. Landschaftsplanerisch interessante Gestaltungsmöglichkeiten ergaben sich beim Umlenksporn und der neuen Reusshalbinsel. Die Oberfläche des Spornes wird bezüglich Form und Struktur felsähnlich gestaltet. Vorgesehen ist eine Verkleidung mit bruchrohen, grossen Granitquadern.

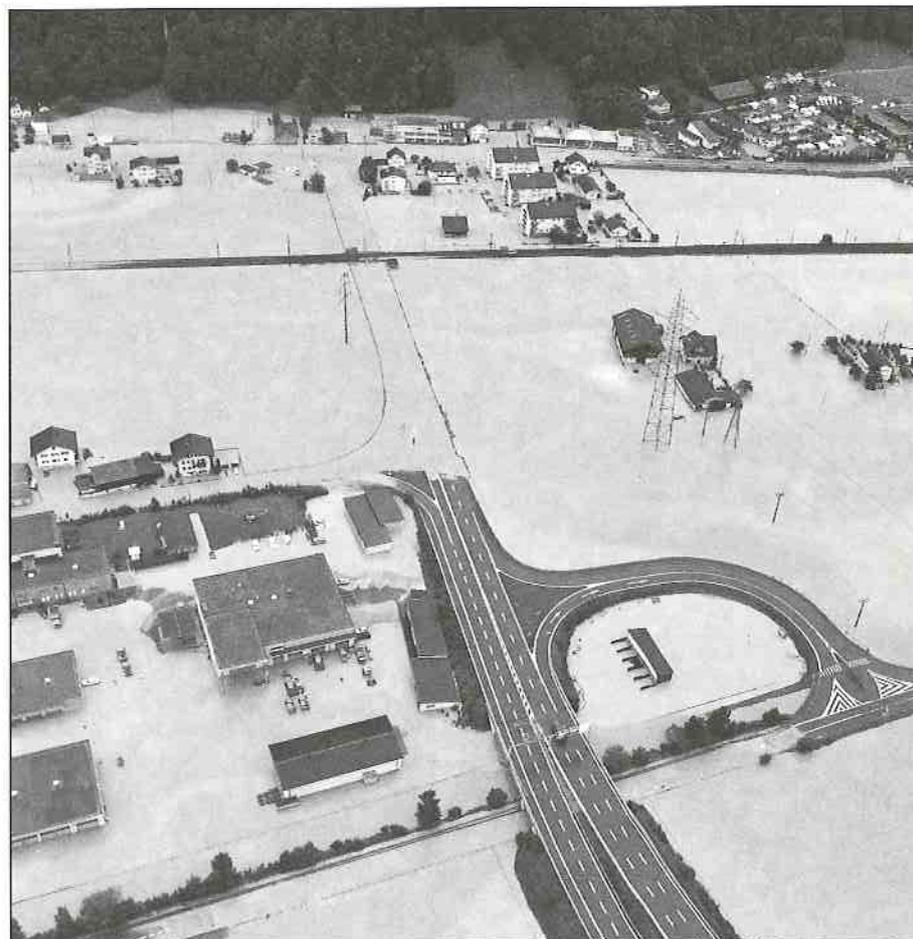
Abb. 19: Werkhofareal der Nationalstrasse in Flüelen am 25. August 1987.

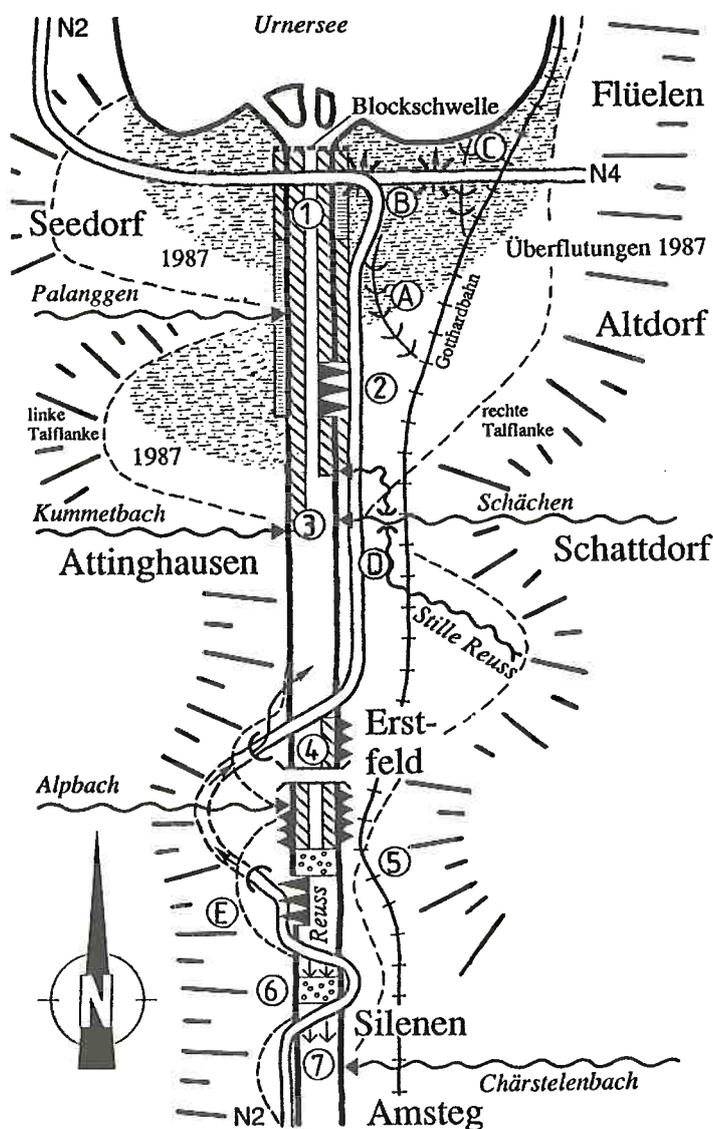
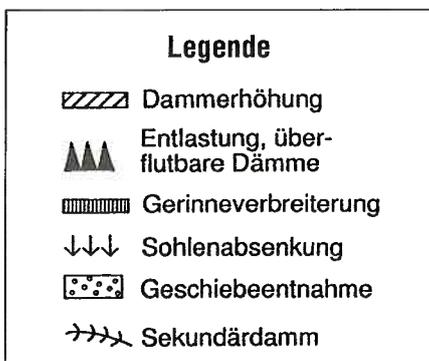
Projektgebiet Urnersee - Amsteg (Schema-Skizze)

Abb. 20: Primärmaßnahmen gegen 50-100jähriges Hochwasser und Sekundärmaßnahmen zur Schadenminderung bei noch selteneren Ereignissen.

- **Primärmassnahmen:** Es sind dies Massnahmen, welche eine Überflutung bis zum Schutzziel HQ50 verhindern.
- **Sekundärmassnahmen:** Diese Massnahmen begrenzen die Schäden bei Überflutungen durch ausserordentliche Hochwasser.
- **Flankierende Massnahmen:** Dazu gehören ergänzende Massnahmen, welche bestehende oder künftige ökologische Defizite kompensieren (zum Beispiel Aufwertung und Neuanlage von Seitengewässern) aber auch eine örtliche Integration von Lärmschutzmassnahmen und Erholungswegen in die Neugestaltung der Reussdämme.

a) Primärmaßnahmen

- 1 Sanierung bzw. Neubau der Reussdämme mit lokal massvollen Sohlenverbreiterungen und Dammerhöhungen.
- 2 Überflutbarer Dammschnitt, der als Entlastungsbauwerk zukünftig auch bei Extremereignissen Breschenbildungen ausschliessen soll (rechtsseitige Entlastung Richtung N2 ab dem 50jährigen Hochwasser).

b) Sekundärmaßnahmen

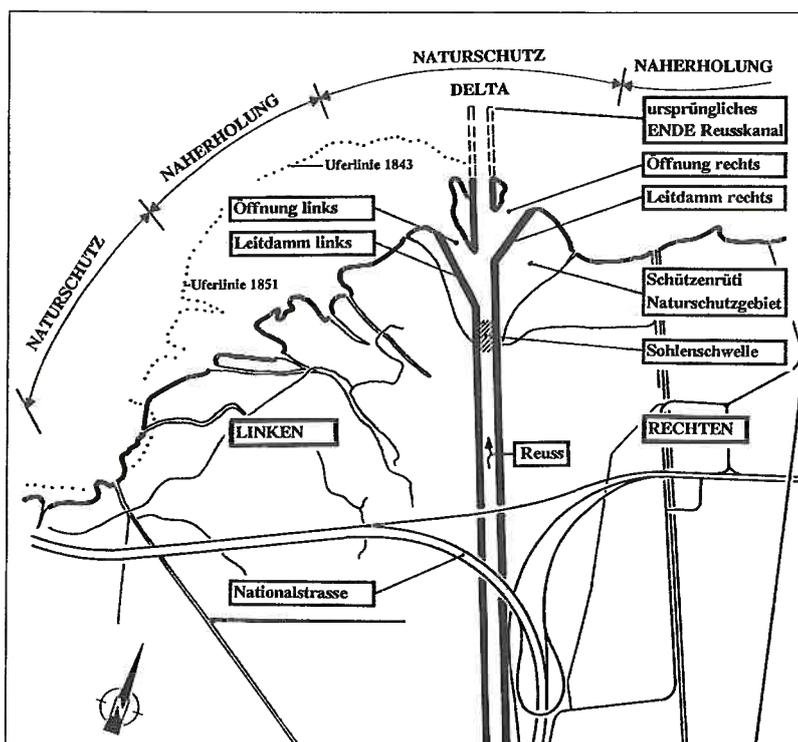
Abb. 21: Landschafts-Entwicklungsplan Reussdelta (Übersichtsskizze).

Der Umbau der Reuss-Mündung ist beendet. Seit 1989 leitet die Reuss ihr Geschiebe in die Baggertrichter und Uferzonen der Seedorfer Bucht, seit 1991 auch in die Flüeler Bucht. Die Deltaentwicklung hat wieder begonnen, und erste Verlandungen sind über dem MW-Spiegel sichtbar. Die Hochwasser von 1991 (HQ5 und HQ10) haben grosse Geschiebemengen abgelagert, die weitgehend aus den Depots stammen, die das HQ1987 in den Gewässern zurückgelassen hatte. Für die Zukunft besteht Grund zum Optimismus.
