Hochwasserschutz Amsteg

Grobanalyse des Hochwassers vom 22./23. August 2005

Zürich, 19. September 2005

Schälchli, Abegg + Hunzinger

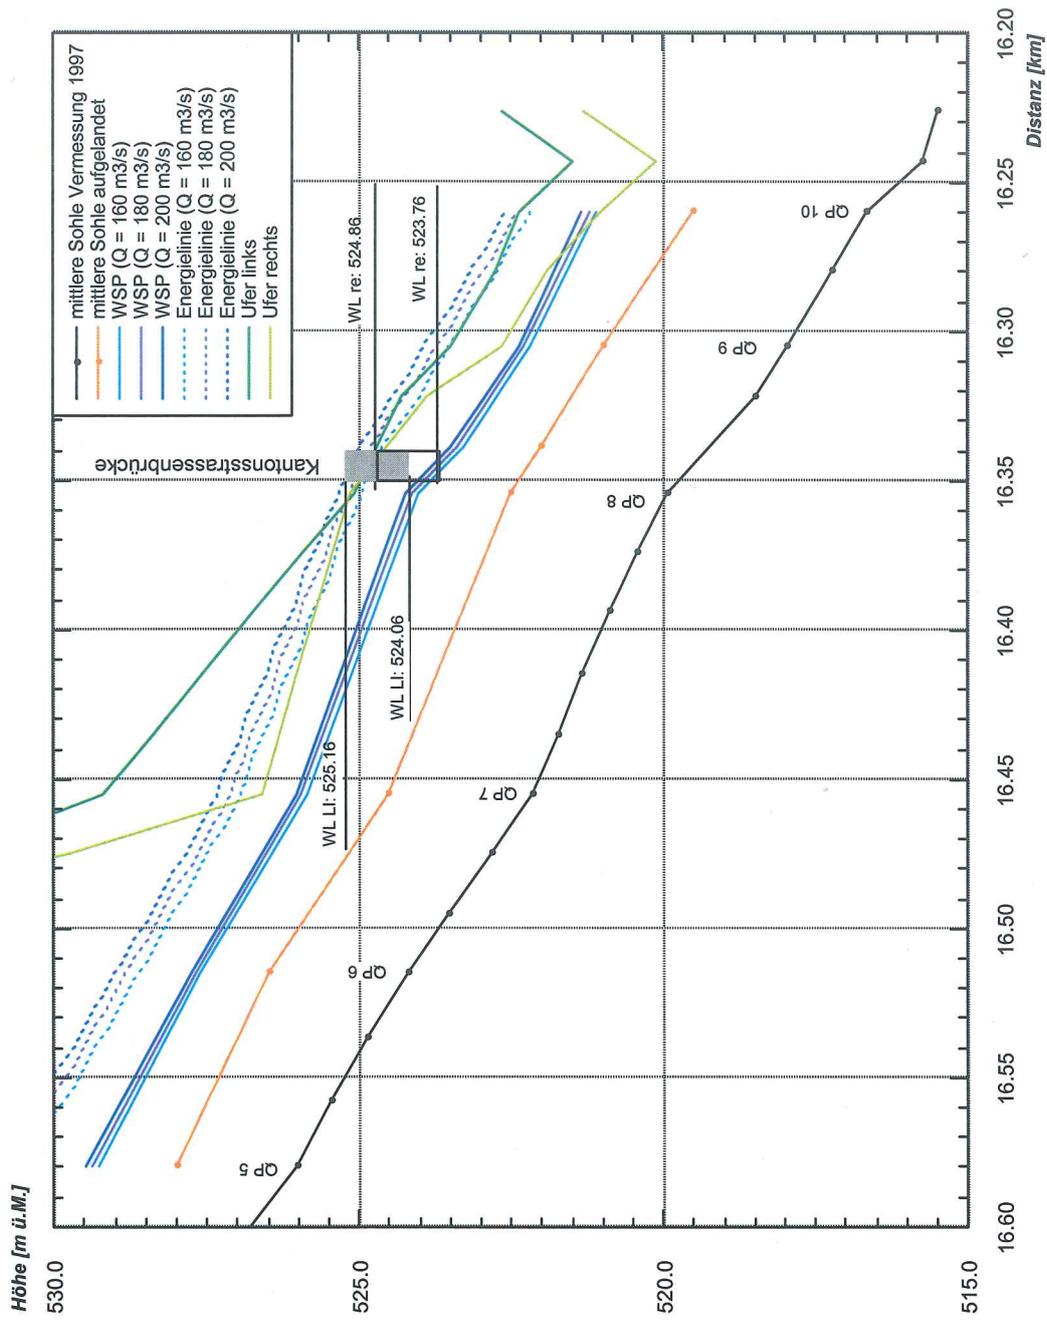
Bild 1 Längenprofil von Sohle, Verlandungskörper, berechneten Wasserspiegeln und Energielinien für verschiedene Abflüsse.

Anhand der eingemessenen Geschiebeablagerungen und der in Kapitel 2 beschriebenen Hochwasserspuren wurde der Abfluss anhand von Staukurvenberechnungen rekonstruiert (Bild 1). Dazu wurde im Berechnungsmodell die Sohlenlage auf der ganzen Breite auf die Kote der eingemessenen Geschiebeablagerungen angehoben und auf dieser Geometrie die Wasserspiegel bei verschiedenen Abflüssen berechnet.

Wie Bild 1 zeigt, liegt der Wasserspiegel bei einem Abfluss von 160 m³/s unter Berücksichtigung der angenommenen Verlandung gerade auf der Höhe der Brückenunterkante beim tieferen rechteckigen Widerlager. Im Falle eines Einstaus bei einer Verklausung könnte der Wasserspiegel bis auf die Höhe der Energielinie ansteigen, in diesem Fall etwa auf die Höhe der Fahrbahnplatte beim rechten Widerlager. Eine Ausuferung beim linken Widerlager wäre bei diesem Abfluss nicht möglich. Ausuferungen auf der linken Seite sind erst bei Abflüssen von 180 - 200 m³/s zu erwarten.

In Anbetracht der Ungenauigkeiten in der Rekonstruktion der Sohlenaufandung kann davon ausgegangen werden, dass die Abflussspitze im Chärstelbach 180 - 200 m³/s betrug. Gemäss den für die Gefahrenkarte definierten Werte entspricht dies einem HQ100 - HQ200.

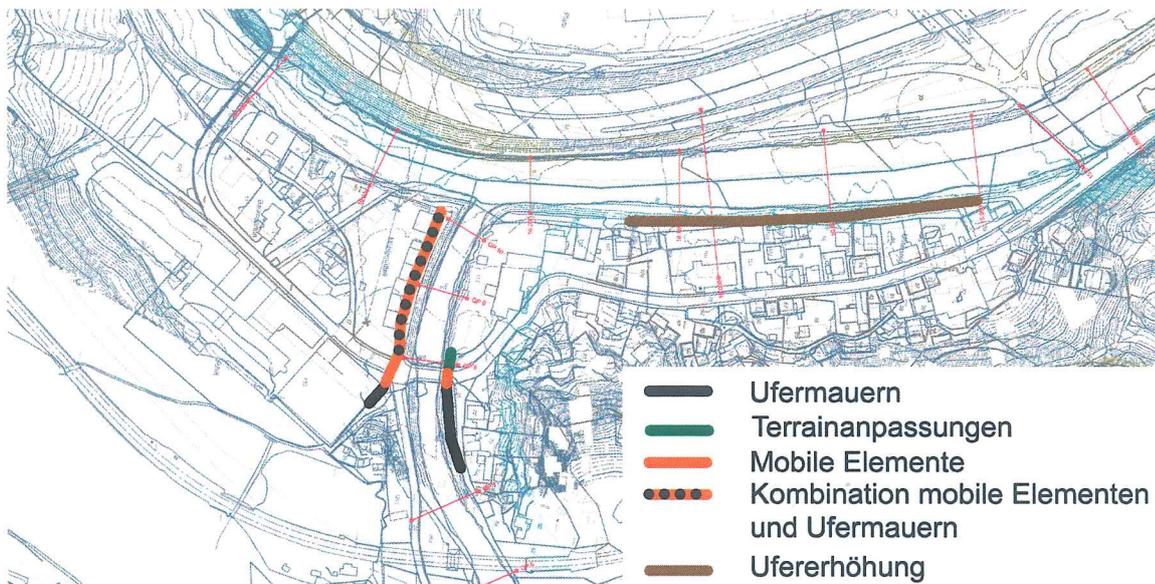
Bild 1 Übersicht der Projektmodifikationen.

Zusammenfassend werden folgende **Projektmodifikationen** vorgeschlagen (Bild 1):

- Anstelle der Verschalung der Kantonsstrassenbrücke über den Chärstelenbach wird beidseitig ein Geländer montiert, das im Hochwasserfall umgeklappt werden kann.

- Die geplante Ufererhöhung entlang dem rechten Ufer bachaufwärts der Kantonsstrassenbrücke bleibt bestehen. Bachabwärts der Brücke wird das Gelände so angepasst, dass kein Wasseraustritt möglich ist.

- Auf die Ufererhöhung entlang dem linken Ufer wird verzichtet und weiter zurückversetzt eine Kombination aus mobilen Elementen und Mauern vorgesehen, damit im Überlastfall das austretende Wasser über die linksufrige Gebäudezufahrt wieder ins Gerinne zurückfliessen kann.

- Der während dem Hochwasser im Dorfbereich von Amsteg erodierte rechtsufrige Reussdamm soll gegenüber dem Zustand vor dem Hochwasser um maximal 40 cm erhöht werden. Damit liegen die Hochwasserspiegel aller für die Gefahrenkarte untersuchten Szenarien tiefer als die (neue) Uferlinie. Sollte trotzdem Wasser hinter dem Ufer, resp. Damm abfliessen (Restgefährdung), stellen gegenüber dem Zustand vor dem Hochwasser um 40 cm grössere Abflusstiefen ein, es ist jedoch kein Wechsel in eine höhere Intensitätsstufe zu erwarten.

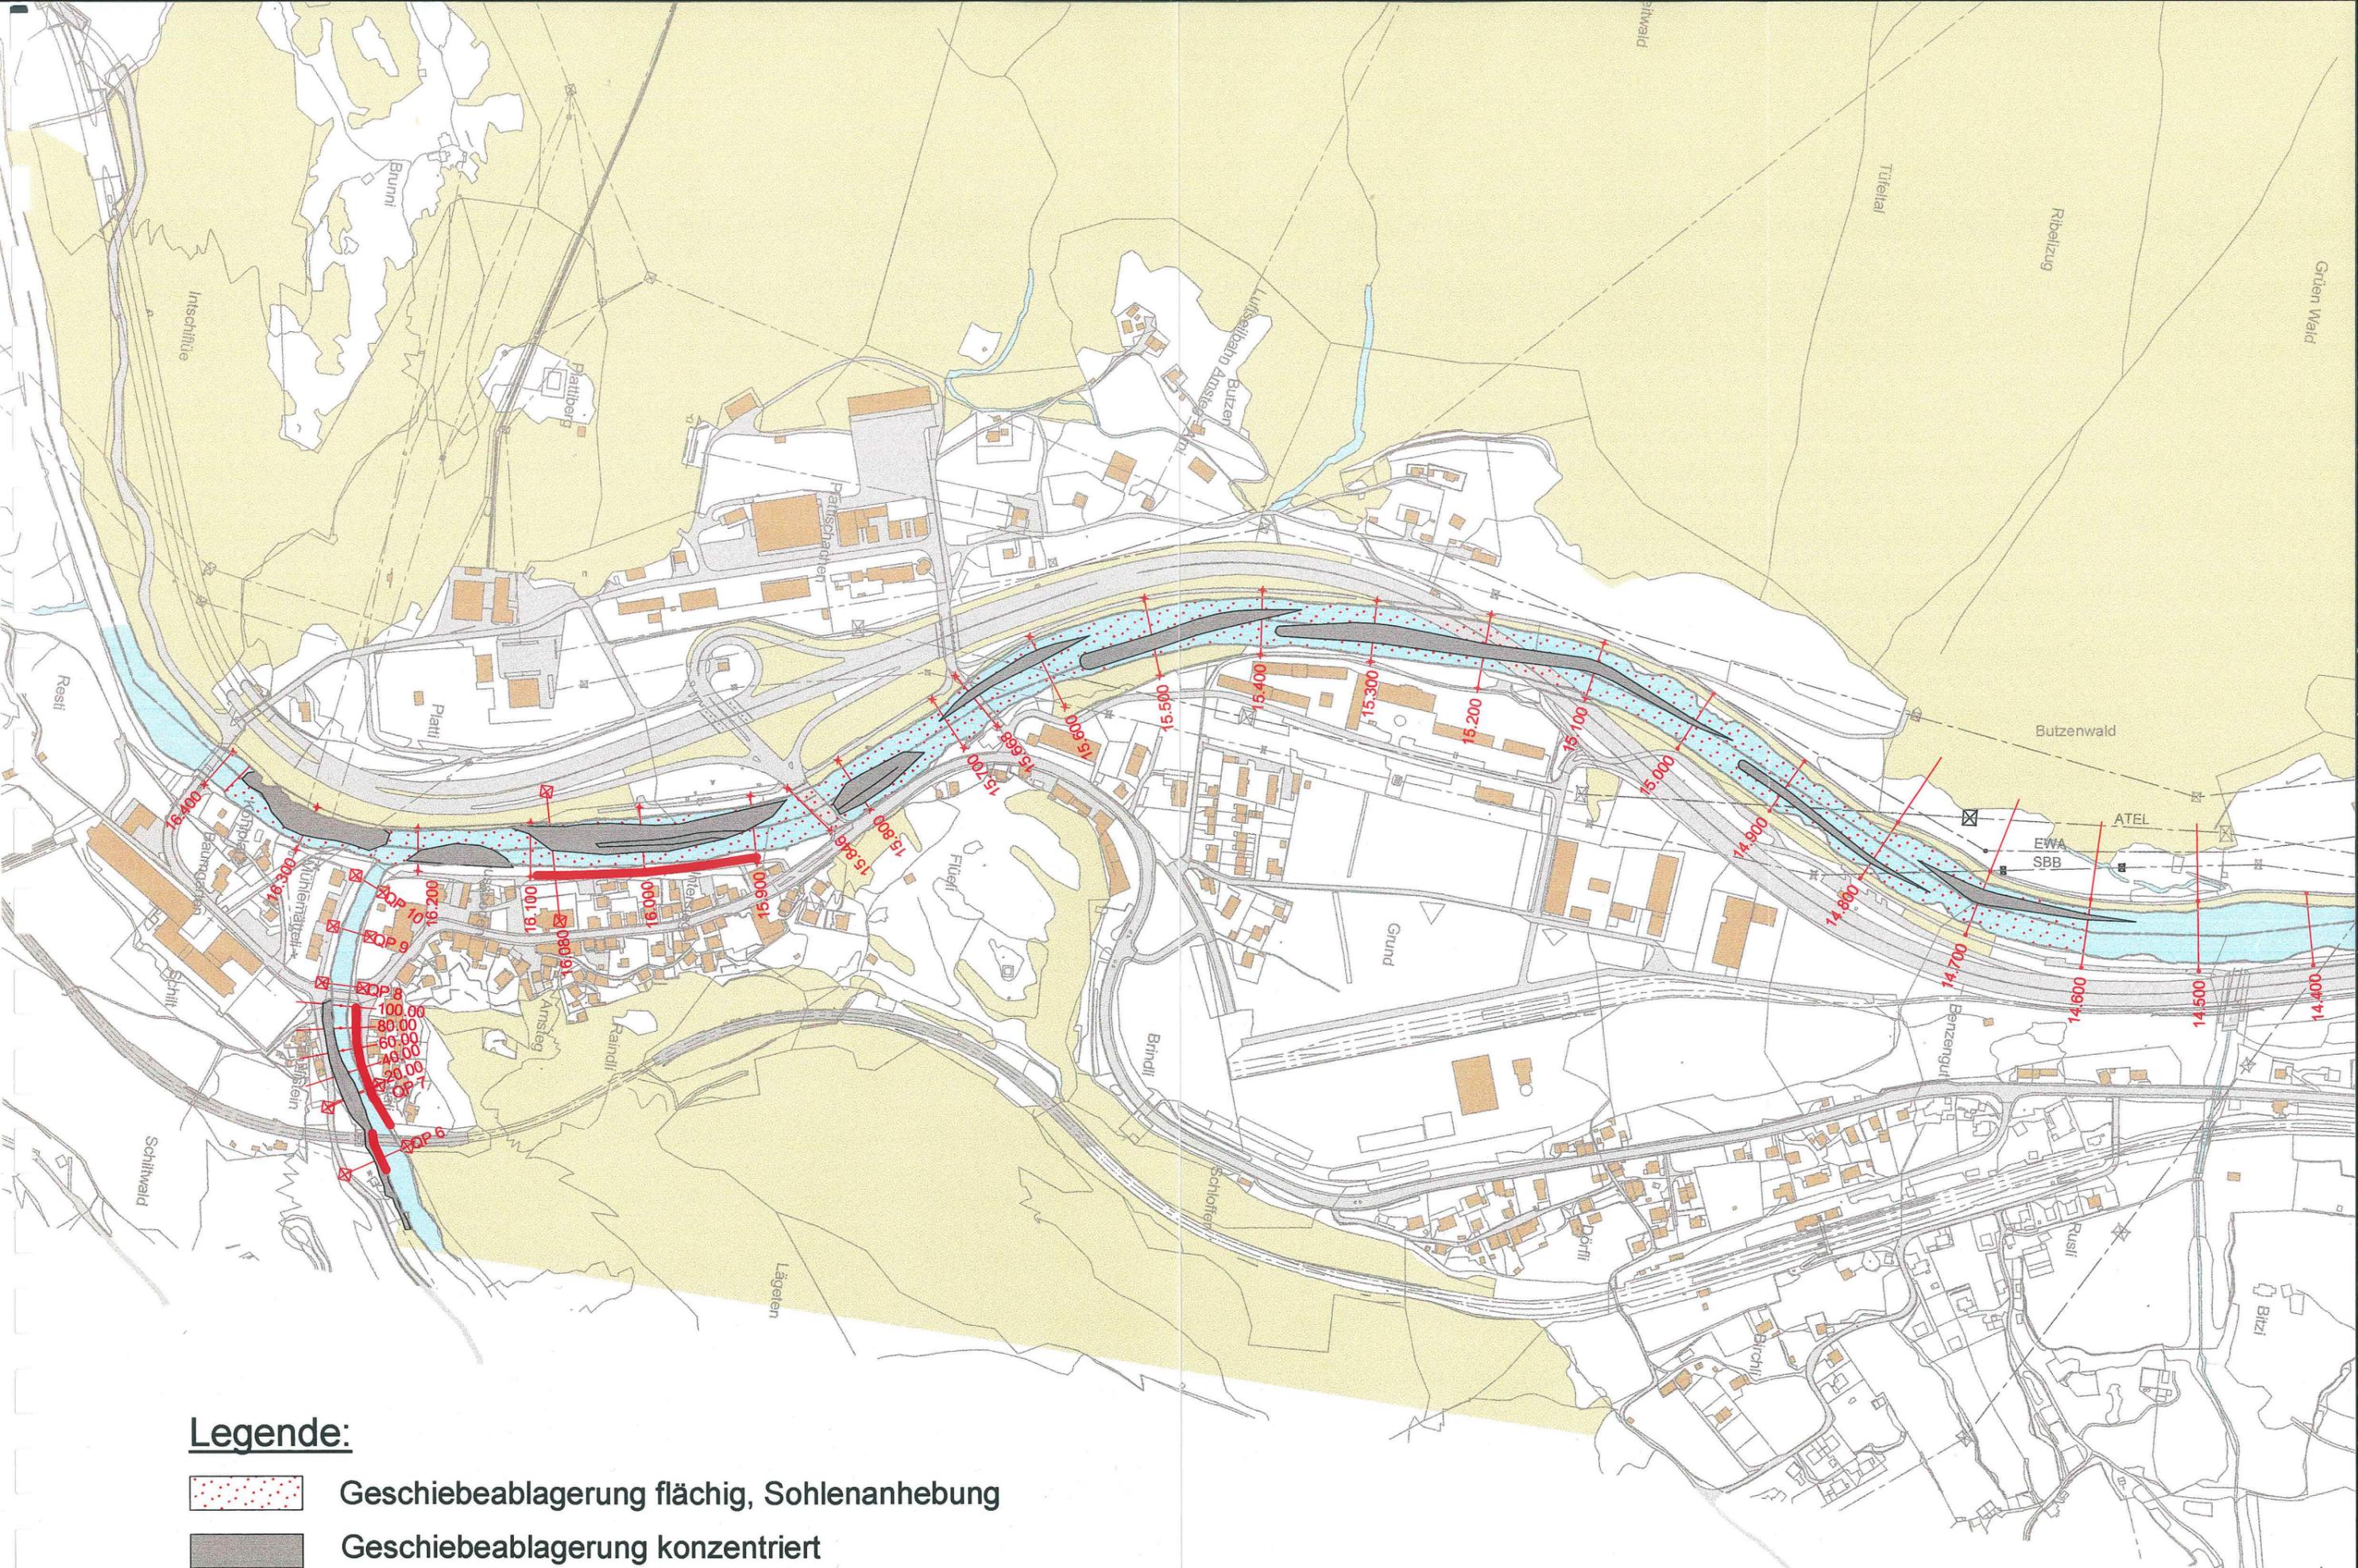
Geschiebeablagerung flächig, Sohlenanhebung
-

Geschiebeablagerung konzentriert
-

Uferverbauung zerstört
