Hydrologische Grundlagen des Schächens für den Hochwasserschutz des Urner Talbodens und das Generelle Projekt Schächen

Auftraggeber:
Amt für Tiefbau des Kantons Uri

Bericht: 06/75

Reinach, November 2007

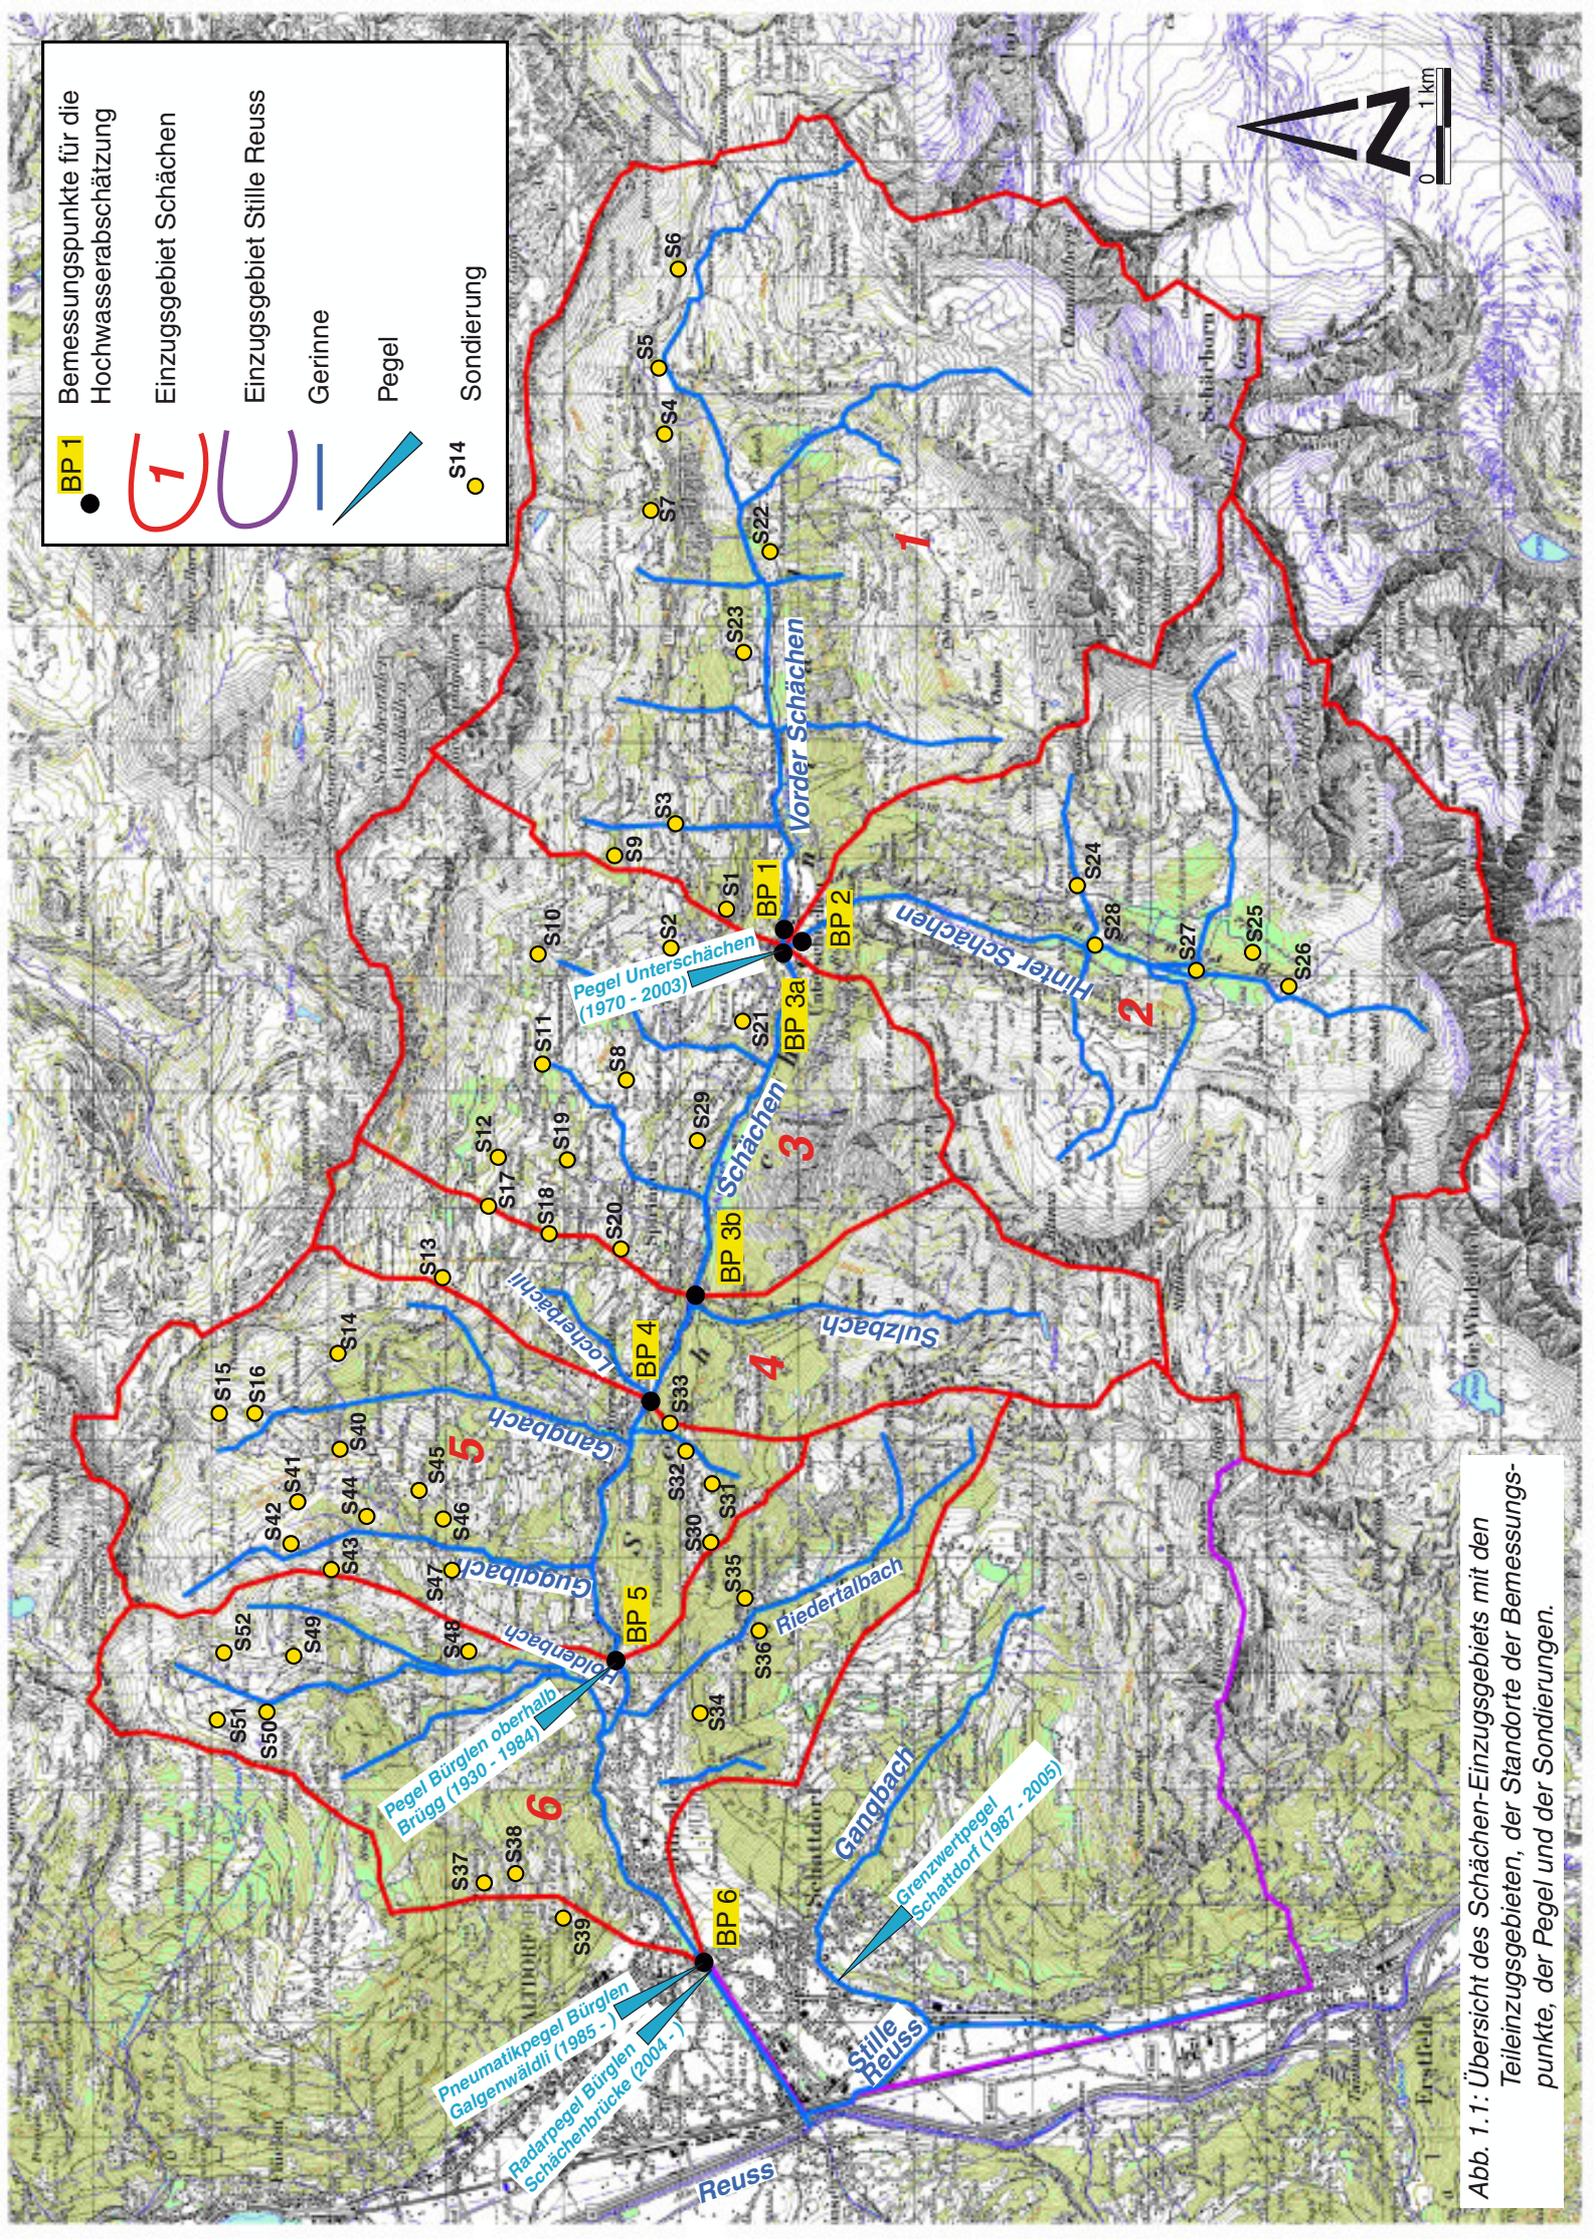
Abb. 1.1: Übersicht des Schächen-Einzugsgebiets mit den Teil-Einzugsgebieten, der Standorte der Bemessungspunkte, der Pegel und der Sondierungen.

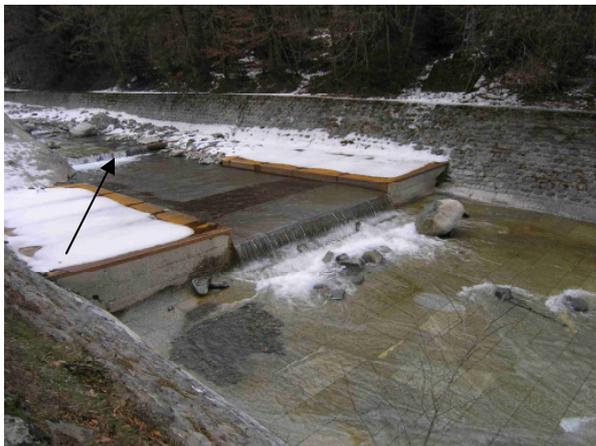
Abb. 3.1:

Pneumatik-Pegel Schächen, Bürglen, Galgenwäldli am 23. Januar 2006 gegen die Fliessrichtung. Gut sichtbar ist die Vorschwelle oberhalb der Messstation (Pfeil).

1985 wurde der Pegel nach Bürglen verlegt (Galgenwäldli, Abb. 3.1). In die Messschwelle wurde ein Pneumatikpegel installiert. Oberhalb des Messprofils besitzt der Schächen eine natürliche Sohle, unterhalb ist sie gepflästert (Schächenschale). An der ca. 40 m unterhalb des Pegels liegende Schächenbrücke wurde 2004 zusätzlich ein Radarpegel zur Aufzeichnung der Abflusshöhe angebracht (Abb. 3.2).

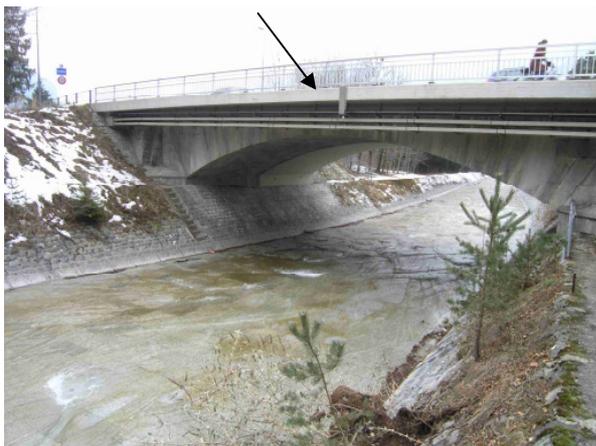
Abb. 3.2:

Schächenbrücke mit dem Radar-Pegel (Pfeil). Aufgenommen am 23. Januar 2006 in Fliessrichtung.

Die Strömung beim Radarpegel an der Schächenbrücke wird durch die 40 m oberhalb liegenden Schwellen des Pneumatikpegels beeinflusst. Sie verursachen auf der Höhe des Radarpegels stehende Wellen, deren Lage sich in Abhängigkeit der Abflussmenge und des Geschiebetriebs verschieben. Die stehenden Wellen beim Pneumatikpegel und unterhalb sind auf den kurz nacheinander erstellten Fotos des Hochwassers 2005 gut sichtbar (Abb. 3.5 und 3.6). Die Modellversuche der VAW zeigen sowohl in Fliessrichtung als auch quer dazu „Wellenberge“ mit Abweichungen von 20 – 40 cm von der mittleren Wasserspiegellage. Entsprechend unsicher ist die Zuweisung der PQ-Beziehung.

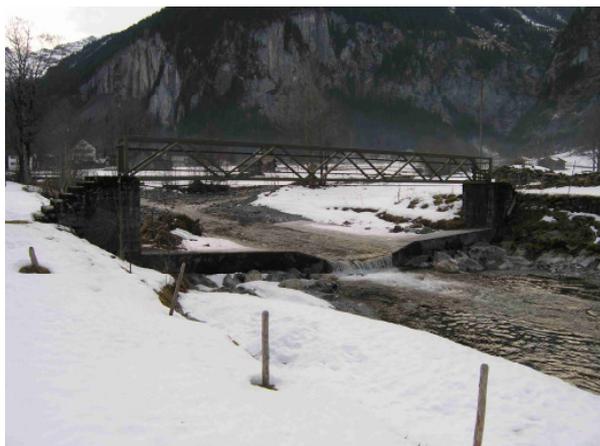
Abb. 3.3:

Pneumatikpegel des EWA kurz nach dem Zusammenfluss des Vorder und Hinter Schächens oberhalb des Kraftwerks in Unterschächen. Blick gegen die Fliessrichtung.

Zusätzlich zu den oben beschriebenen Pegeln der Landeshydrologie betrieb das Elektrizitätswerk Altdorf (EWA) zwischen 1970 und 2003 eine Abflussmessstation oberhalb des Kraftwerks in Unterschächen (Abb. 3.3).

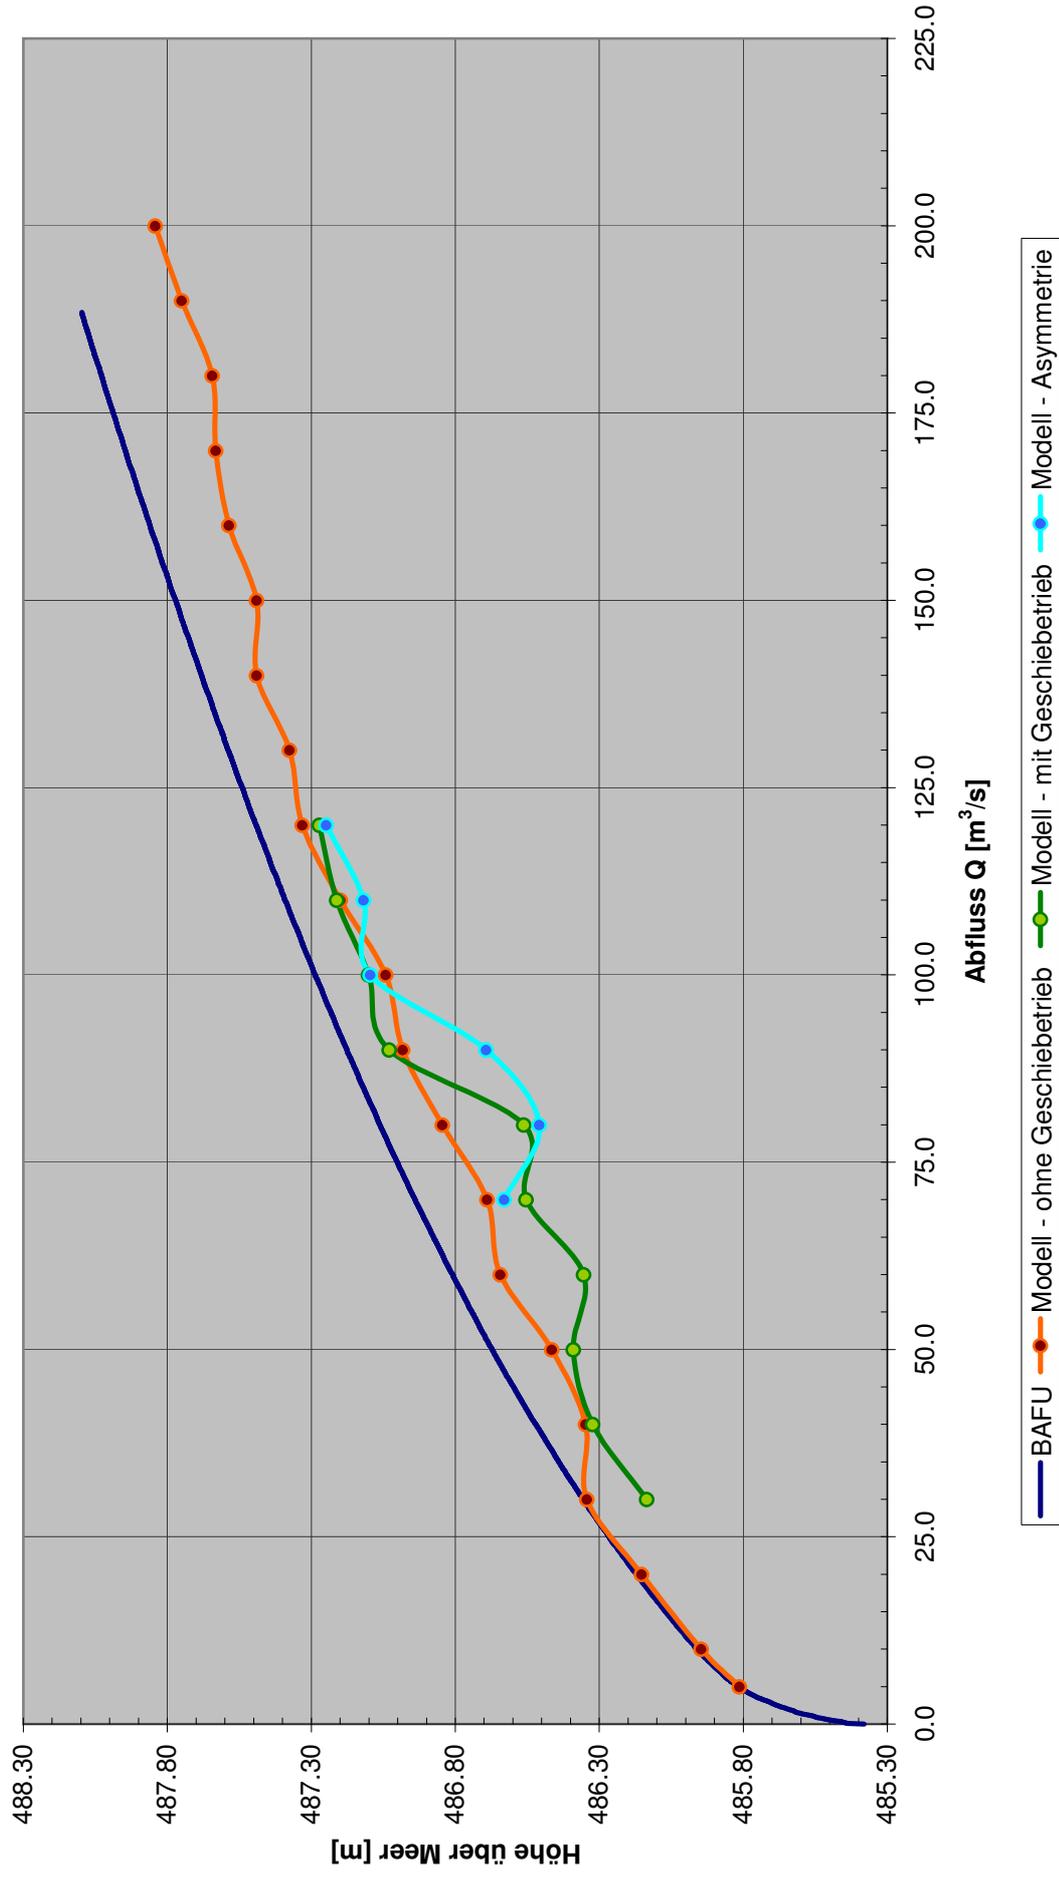
Abb. 3.4: Die gültige (BAFU) und die aufgrund der VAW-Modellversuche mit und ohne Geschiebetrieb hergeleiteten PQ-Beziehungen beim Pneumatikpegel. Die hellblaue Kurve zeigt die Werte mit asymmetrischen Anströmbedingungen.

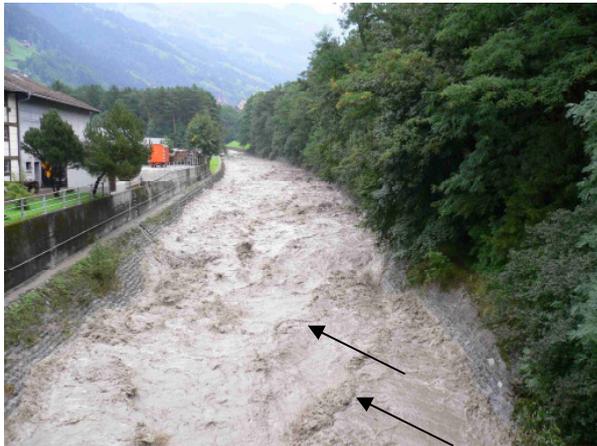
Abb. 3.5:

Der Schächen am 23.8.2005 um 10:36 Uhr zwischen Pneumatikpegel und Schächenbrücke (Abfluss 55 – 60 m^3/s). Gut sichtbar sind die stehenden Wellen (Pfeile). Aufnahme gegen die Fliessrichtung.

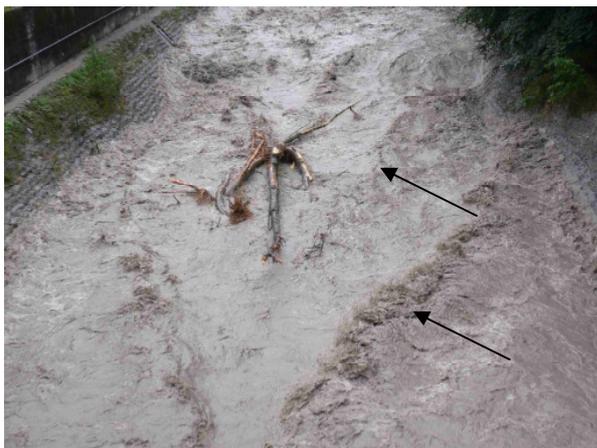
Abb. 3.6:

Der Schächen am 23.8.2005 um 10:38 Uhr zwischen Pneumatikpegel und Schächenbrücke (Abfluss 55 – 60 m^3/s). Gut sichtbar sind die stehenden Wellen (Pfeile). Aufnahme gegen die Fliessrichtung.

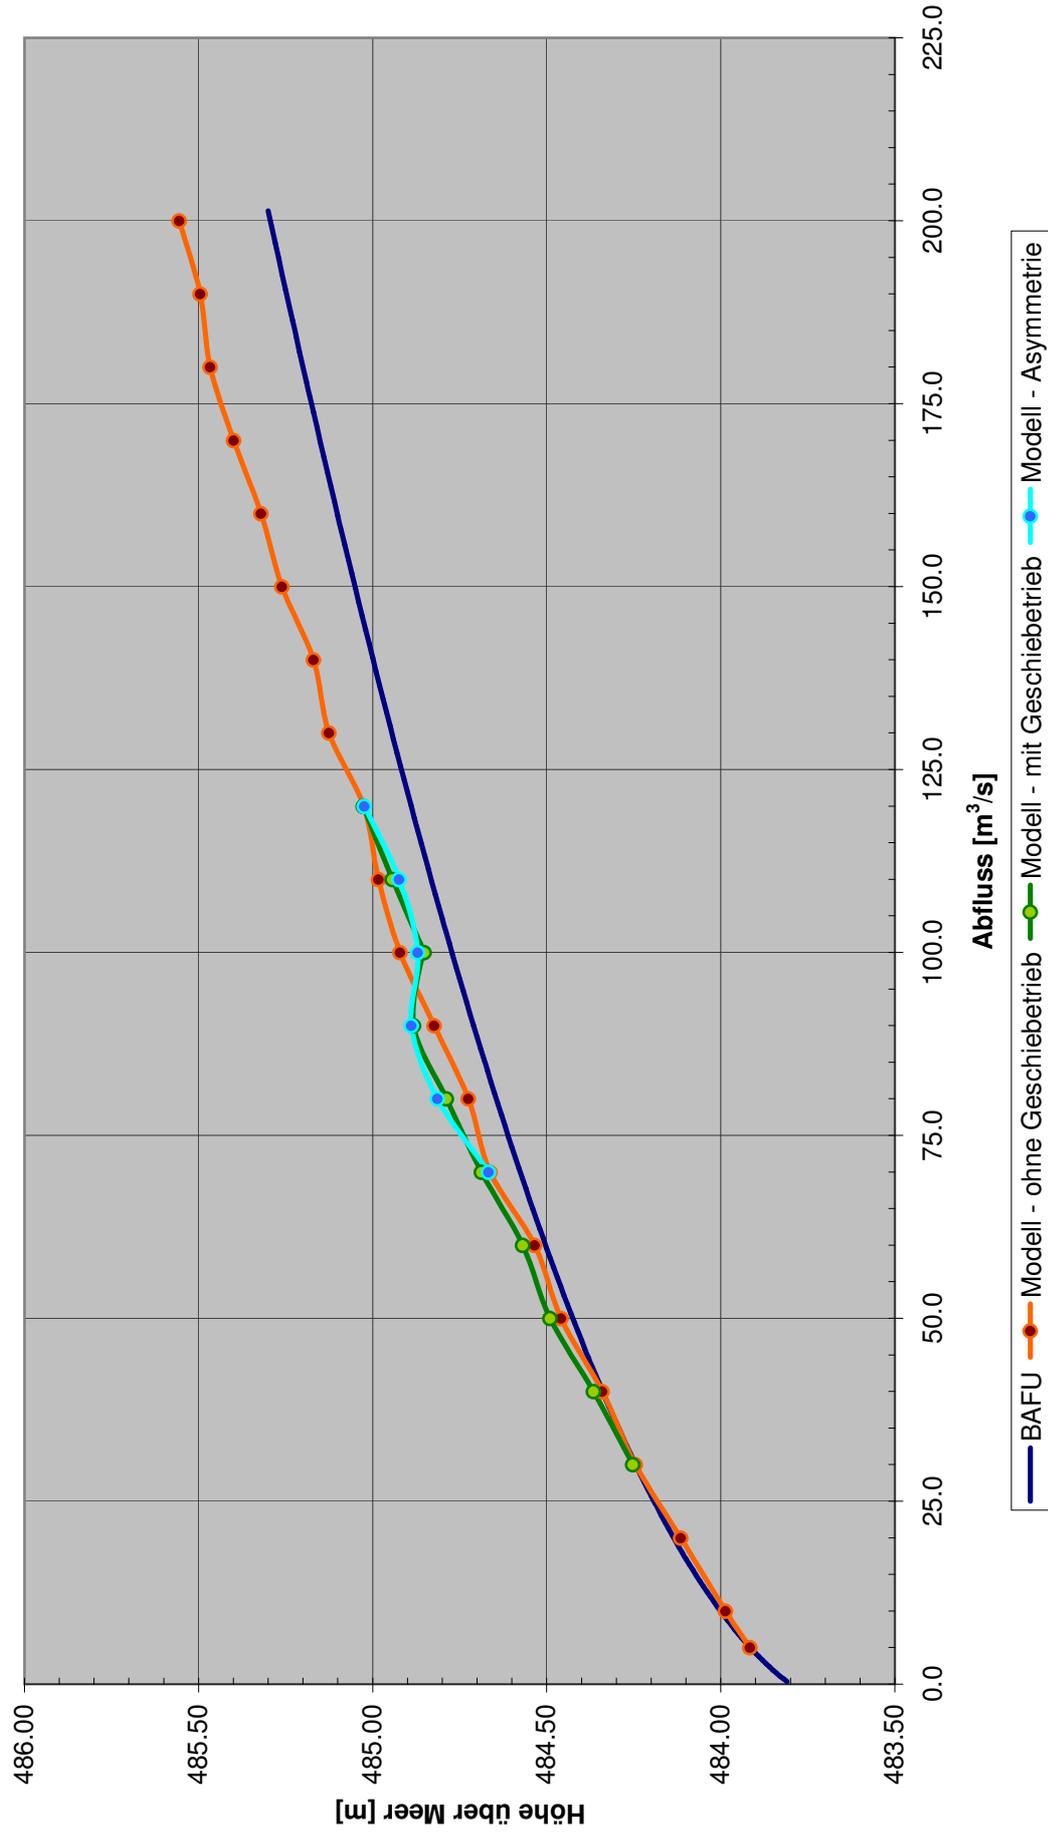
Abb. 3.7: Die gültige (BAFU) und die aufgrund der VAW-Modellversuche mit und ohne Geschiebetrieb hergeleiteten PQ-Beziehungen beim Radarpegel. Die hellblaue Kurve zeigt die Werte mit asymmetrischen Anströmbedingungen.

Abb. 3.7 zeigt die gültige PQ-Beziehung des Bundesamt für Umwelt (BAFU), Sektion Hydrometrie und die aufgrund der Modellversuche der VAW mit und ohne Geschiebetrieb hergeleiteten Schlüsselkurven sowie den Einfluss der asymmetrischen Anströmbedingungen aufgrund der leichten Rechtskurve des Gerinnes oberhalb der Messstation. Bei Abflüssen $> 40 \text{ m}^3/\text{s}$ gibt die gültige PQ-Beziehung des BAFU zu grosse Werte an. Das Hochwasser vom 23.8.2005 erreichte demnach bei einem Pegelstand von 485.13 m ü. M. eine Abflussspitze von 120 – 130 m^3/s .

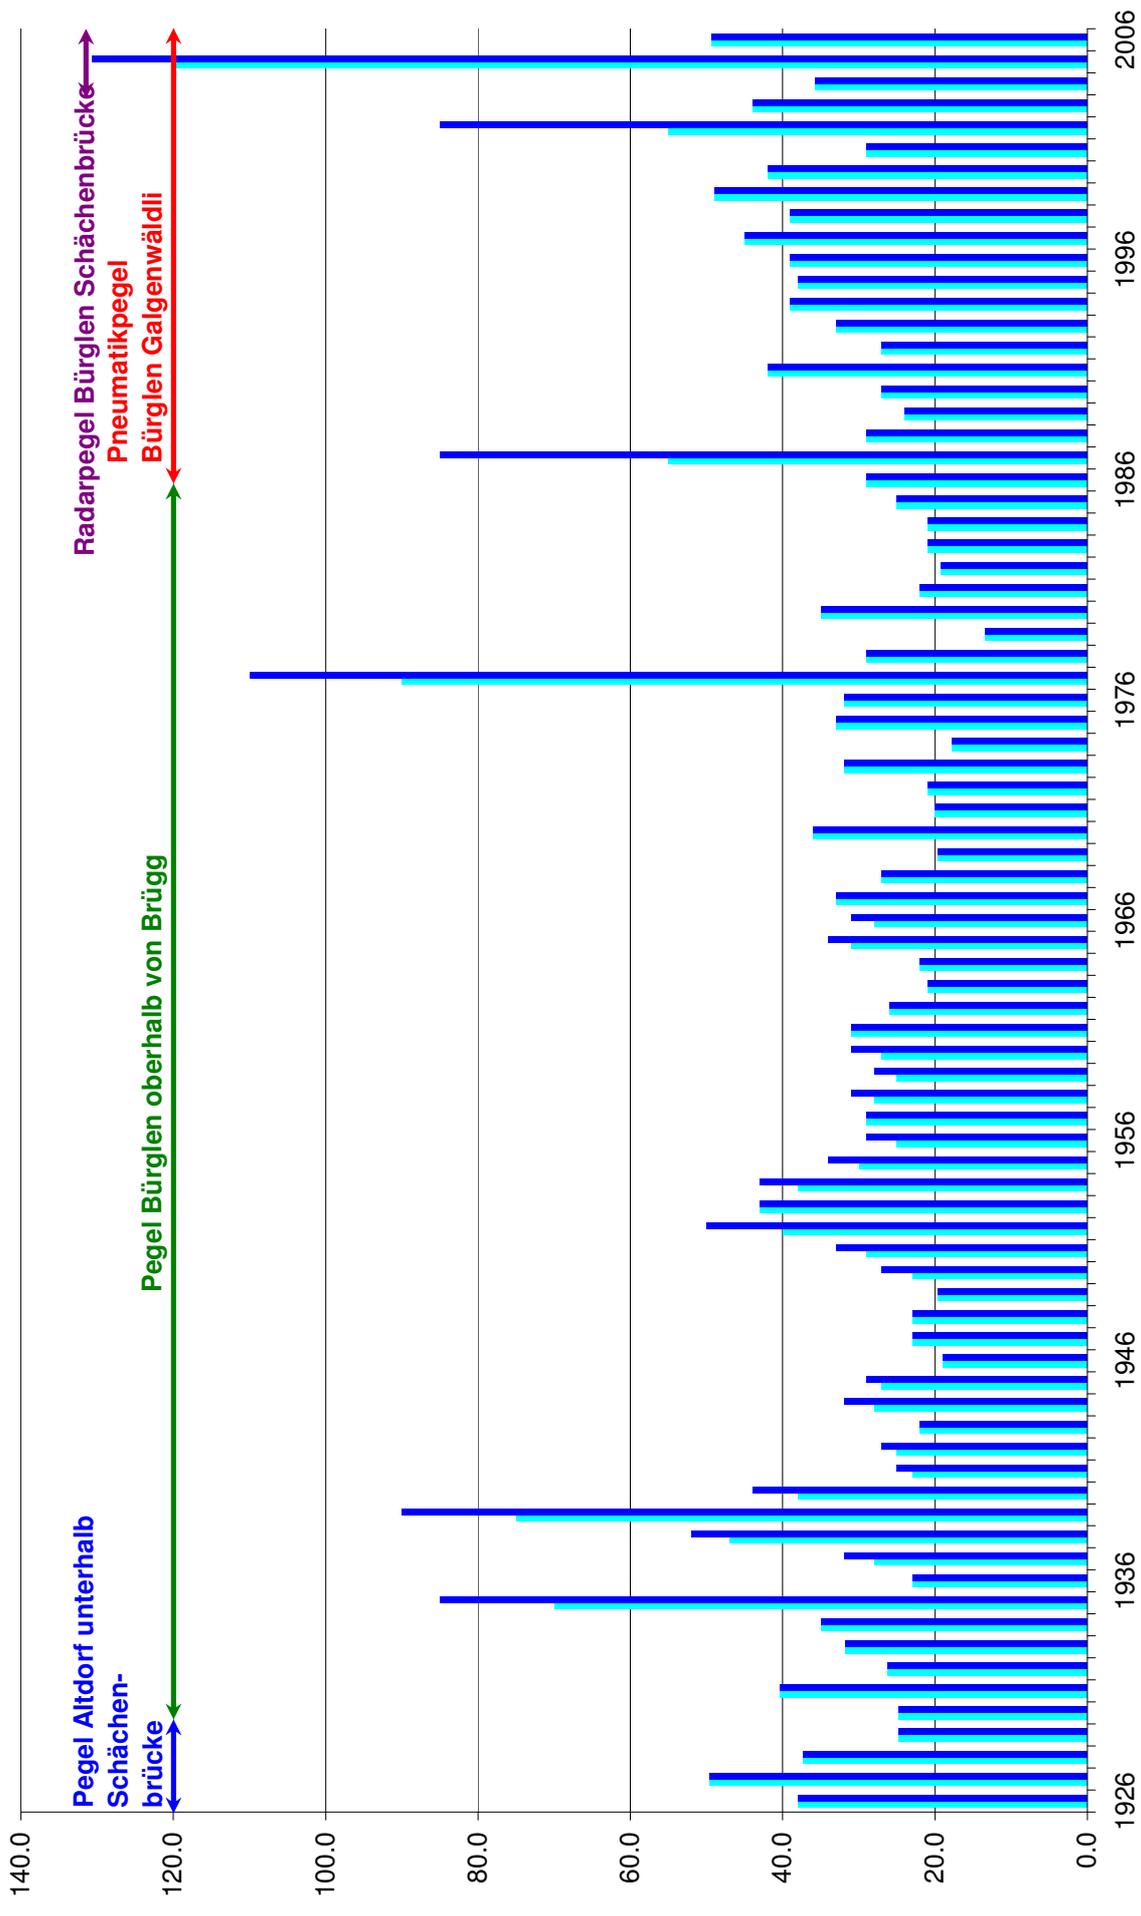
Abb. 3.8: Jahreshochwasser an den verschiedenen Pegeln in Bürglen (dunkelblau: maximaler, hellblau: minimaler Wert).

Tabelle 3.2 und Abbildung 3.8 zeigen sämtliche in Bürglen gemessenen Jahreshochwasser. Die grössten Werte wurden aufgrund der gewonnenen Erkenntnisse korrigiert. Bei den Jahreshochwassern der Jahre 2004 bis 2006 sind die verlässlicheren Werte des Radarpegels angegeben.

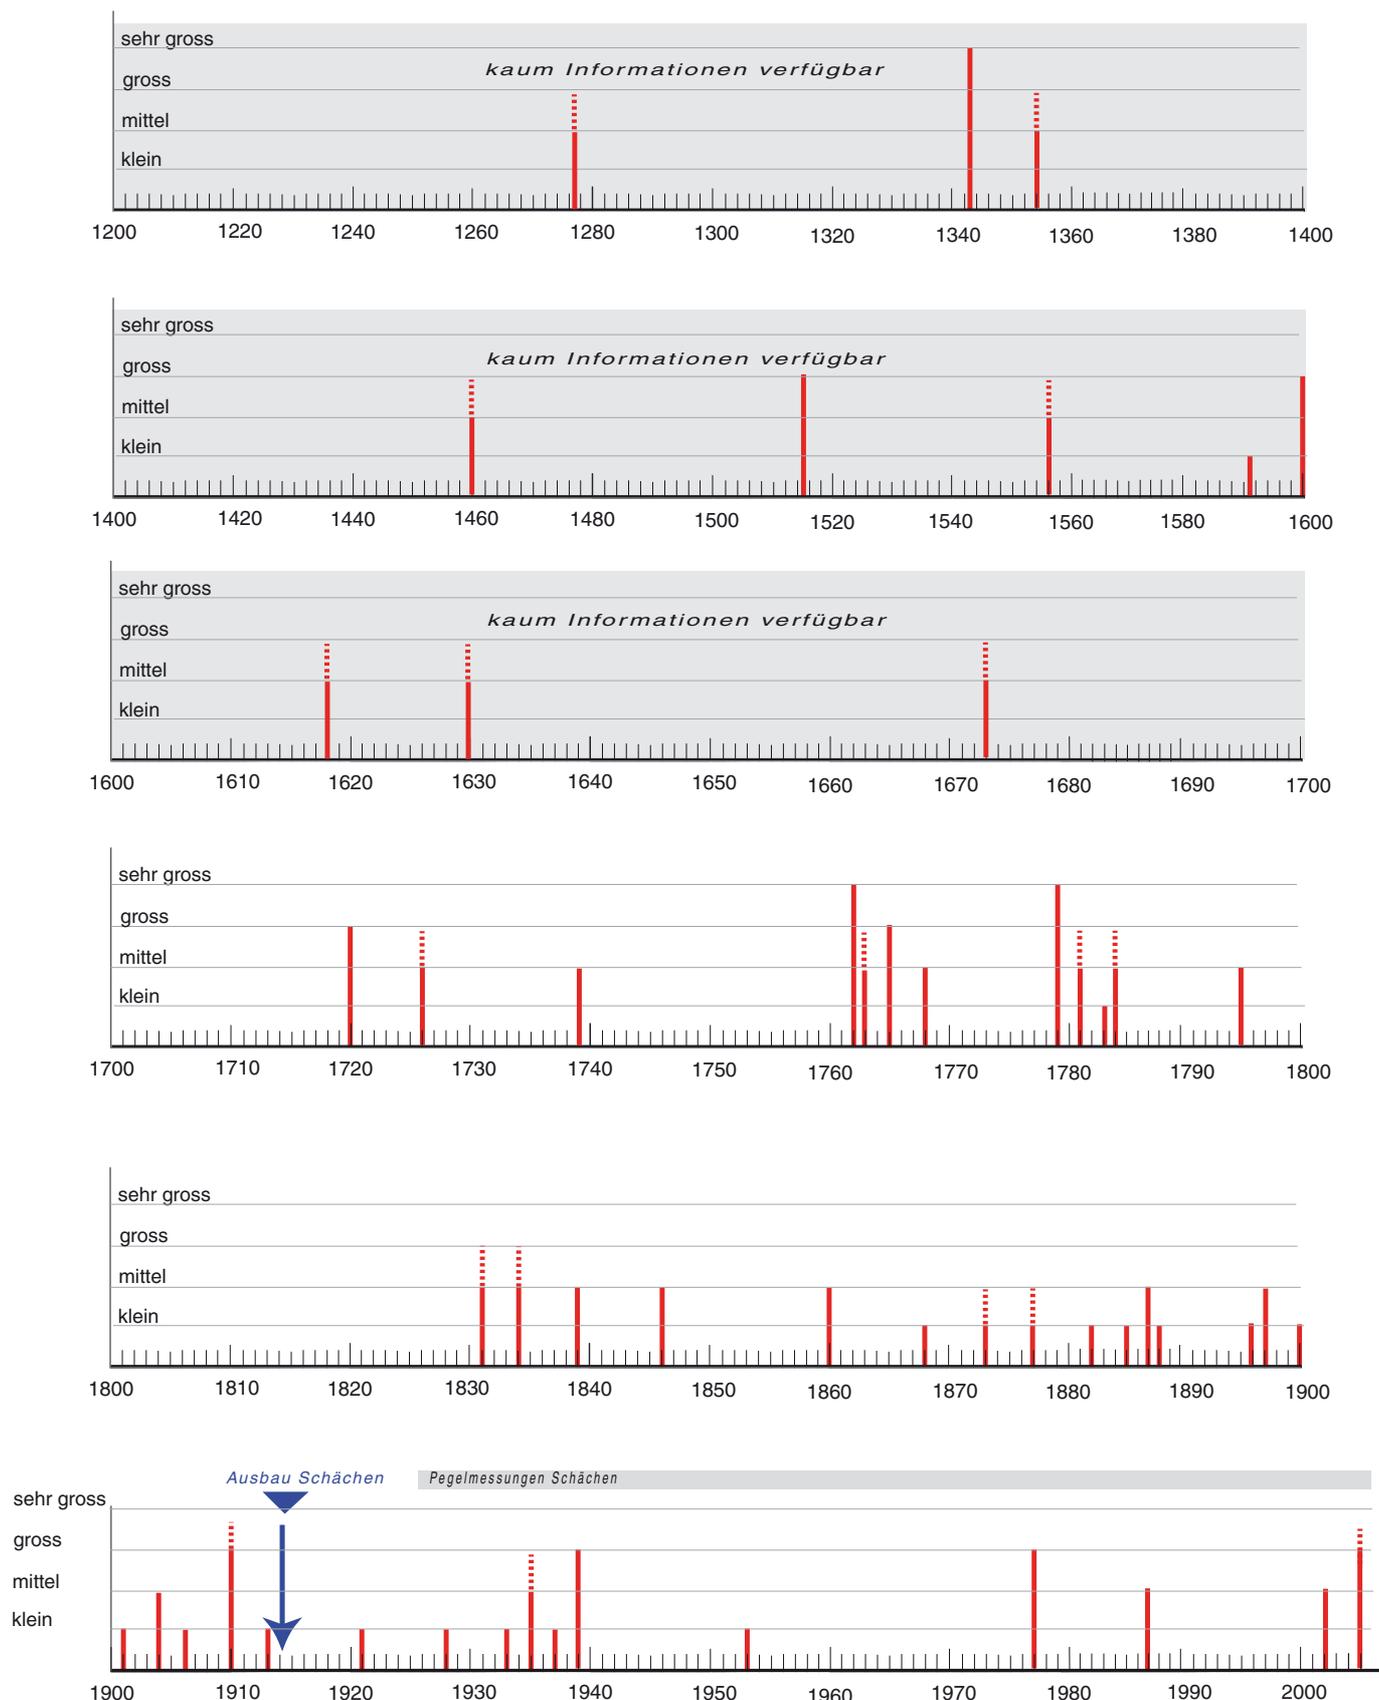
Abb. 4.1: Historische Hochwasser am Schächen seit ca. 1250. Charakterisierung der Grösse der einzelnen Hochwasser anhand der Schilderungen in den untersuchten Quellen.

Abbildung 4.1 zeigt eine Übersicht über die dokumentierten Hochwasser am Schächen. Die Einstufung der Grösse der Hochwasser am Schächen und an der Reuss erfolgte anhand der in den Quellen gefundenen Schilderungen und den in Tabelle 4.1 aufgeführten Kriterien. Das früheste erwähnte Ereignis am Schächen ist ein Ausbruch desselben im Jahr **1277**. Ein katastrophales Hochwasser ereignete sich **1343**.

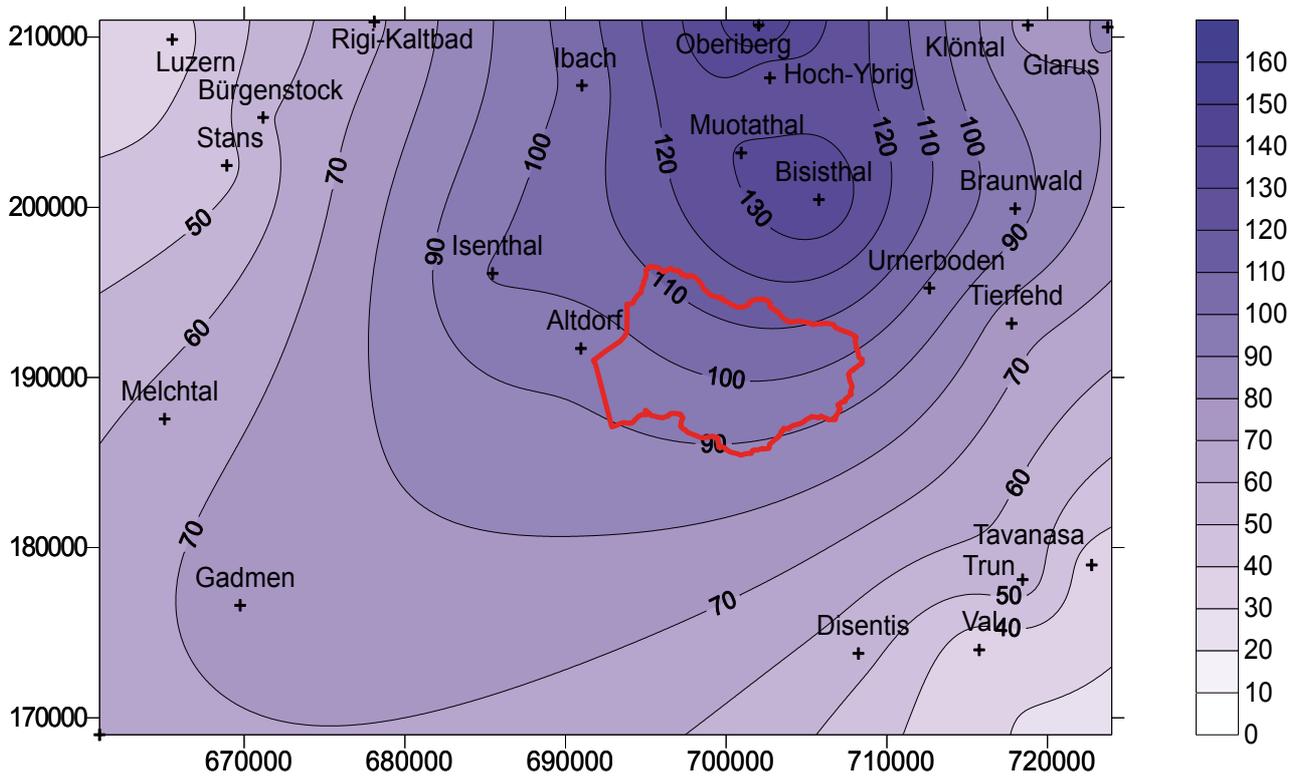
Abb. 4.2: Die räumliche Niederschlagsverteilung am 31. Juli 1977

Die grossräumige **Niederschlagsverteilung** (Abb. 4.2) stützt sich auf Stationen ausserhalb des Einzugsgebiets ab (Anhang 4.4). Nördlich des Einzugsgebiets fielen grosse Niederschläge, der Hauptteil am 31. Juli. In Äsch zwischen Unterschächen und Klausenpass wurden in 6 bis 10 h 172 mm Niederschlag in einer Wanne aufgefangen (Zeller, 1977). Demnach ist im oberen Teil des Einzugsgebiets fast doppelt soviel Niederschlag wie in Altdorf gefallen (93 mm).

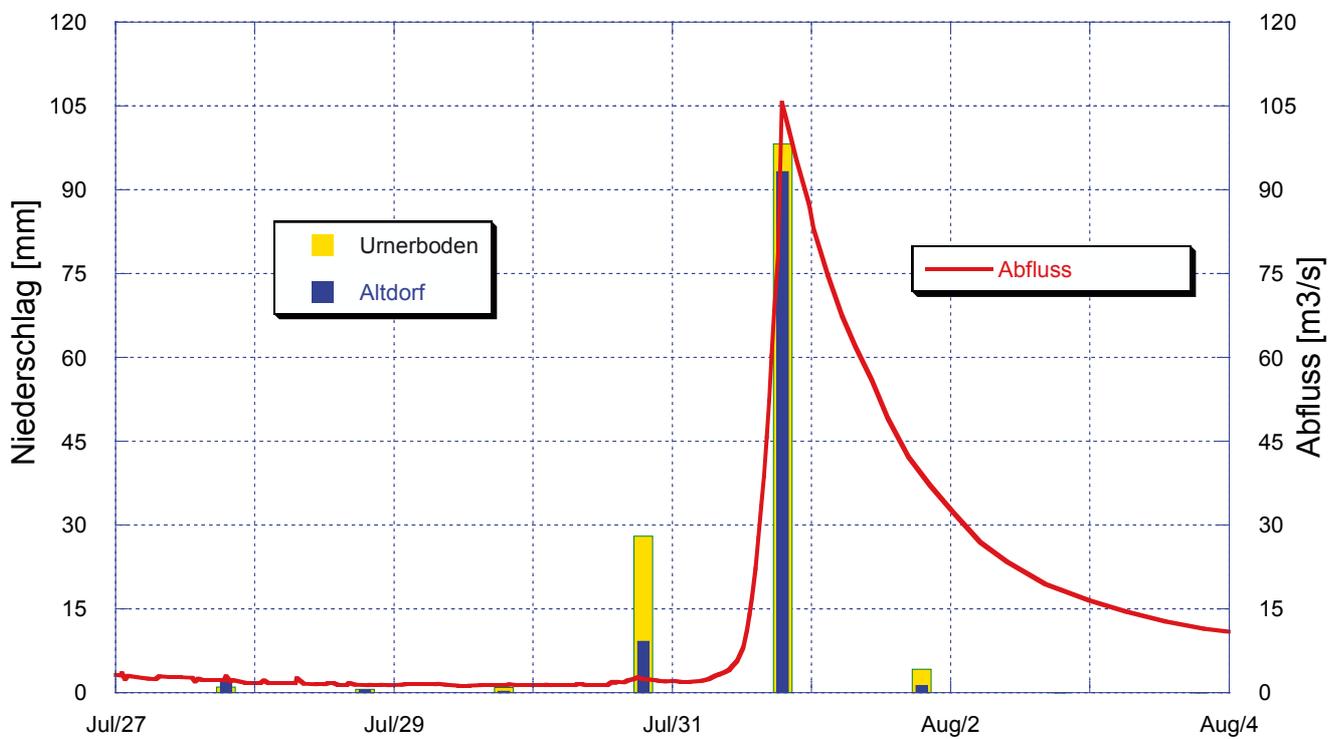
Abb. 4.3: Hochwasser 31.7.1977: Die gemessenen Tagesniederschläge an den Stationen Unerboden und Altdorf und die am Schächen beobachtete Abflussganglinie.

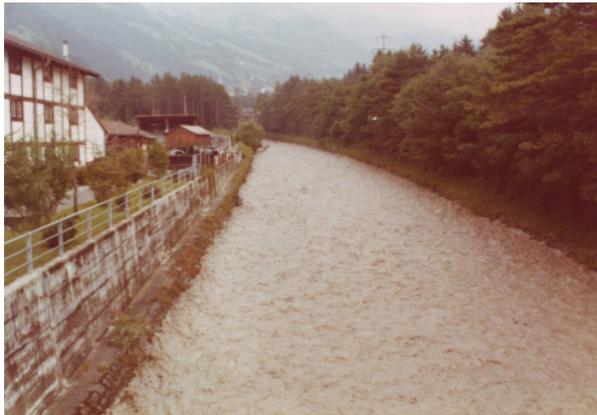
Abb. 4.4:

*Der Schächen beim Hochwasser vom 31. Juli 1977 oberhalb der Gotthardstrassenbrücke, Blick gegen die Fliessrichtung. Heute steht an dieser Stelle die Abflussmessstation Galgenwäldli.
(Foto: Alois Gisler)*

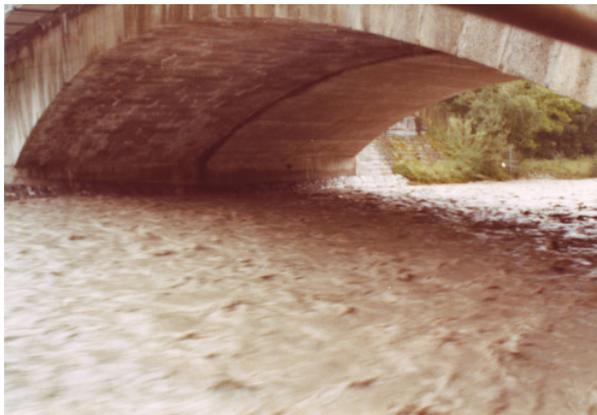
Abb. 4.5:

*Der Schächen beim Hochwasser vom 31. Juli 1977 unter der Gotthardstrassenbrücke, in Fliessrichtung.
(Foto: Alois Gisler)*

Abbildung 4.3 zeigt die von der Landeshydrologie von Hand rekonstruierte **Abflussganglinie** dieses Ereignisses. Das Maximum wurde nach einer kurzen Anstiegszeit erreicht. Fotos (Abb. 4.4 und 4.5) im Bereich der Gotthardstrassenbrücke (der Pegel Galgenwäldli existierte damals noch nicht) zeigen den Hochwasserabfluss mit einem verbleibenden Freibord von 30 – 35 cm². Auch der Bericht des kantonalen Führungsstabes (Kanton Uri, 1979) spricht von einem Freibord im Schächenkanal bei der Gotthardstrassenbrücke von nur etwa 30 cm.

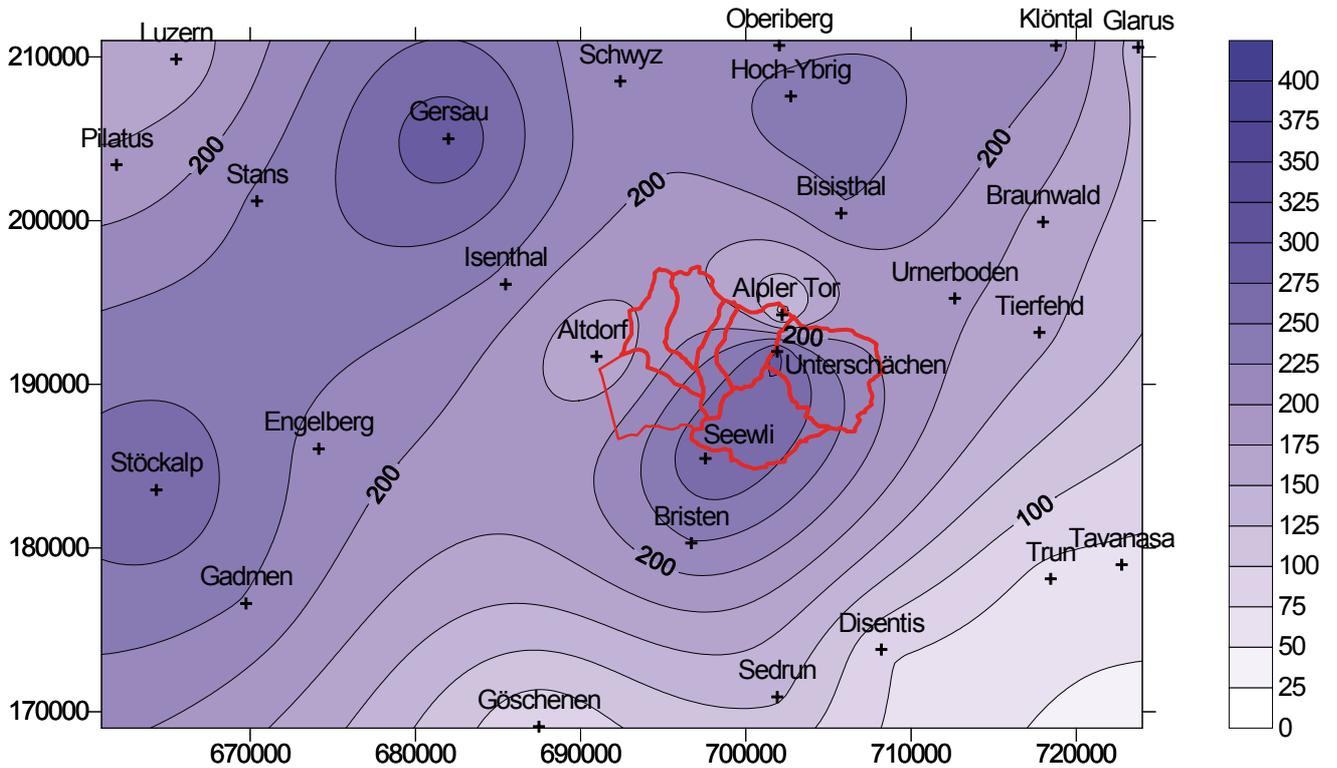
Abb. 4.6: Räumliche Verteilung der Niederschlagssummen am 18.-22. August 2005 aufgrund der Bodenstationen.

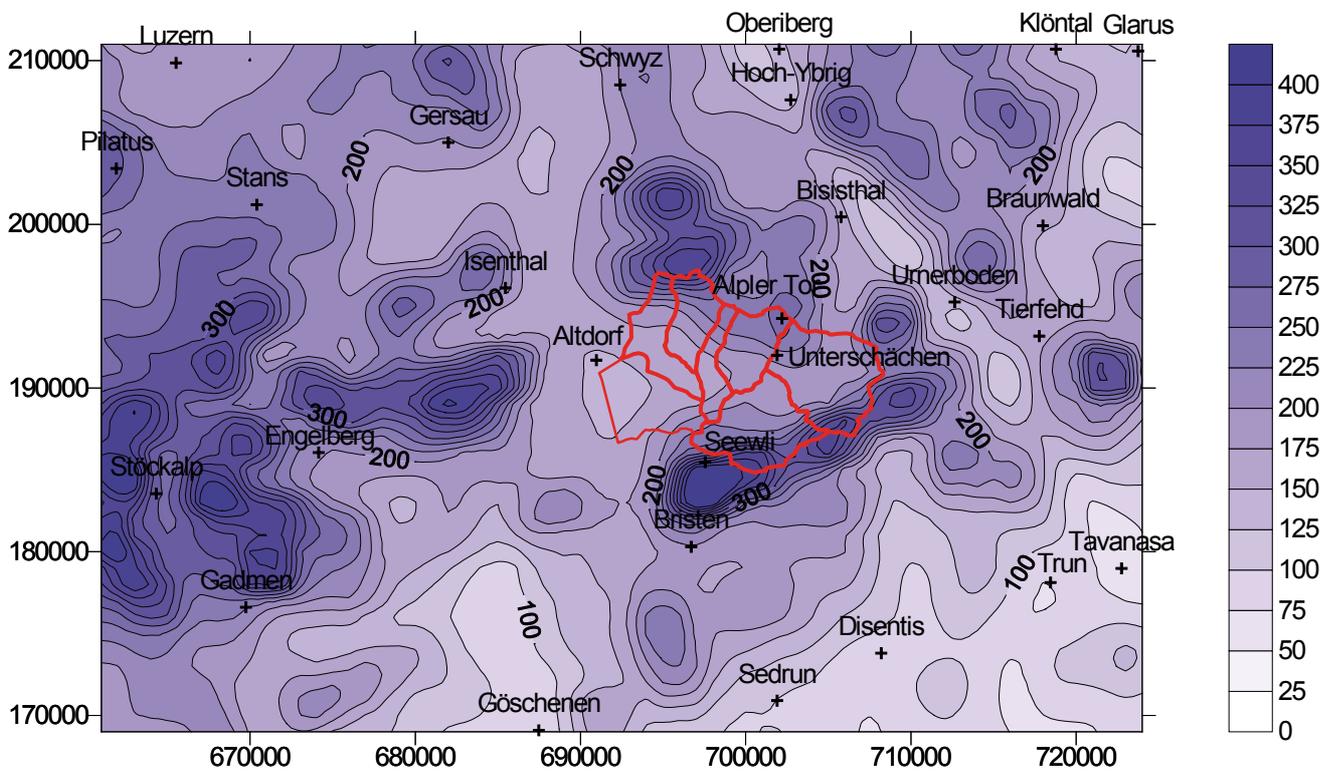
Abb. 4.7: Ausgewertetes Radarbild des Niederschlags vom 18.-22. August 2005 mit den aufsummierten Niederschlagsmengen (Meteoschweiz, 2006).

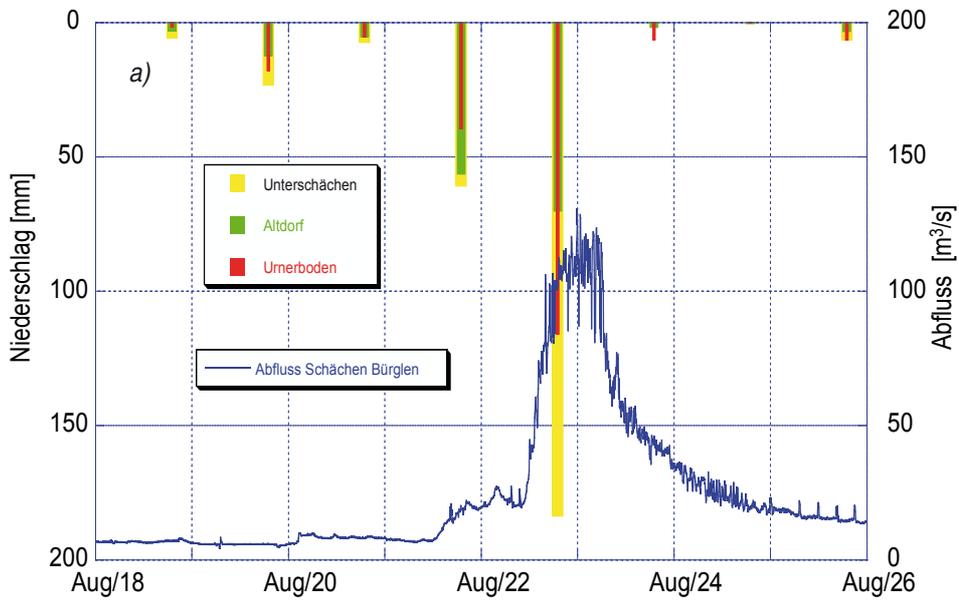
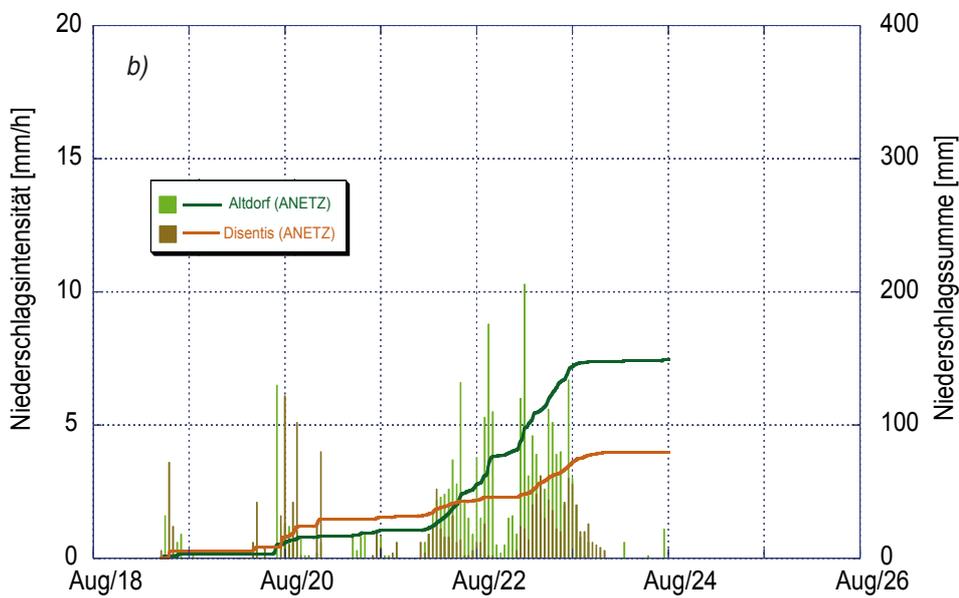
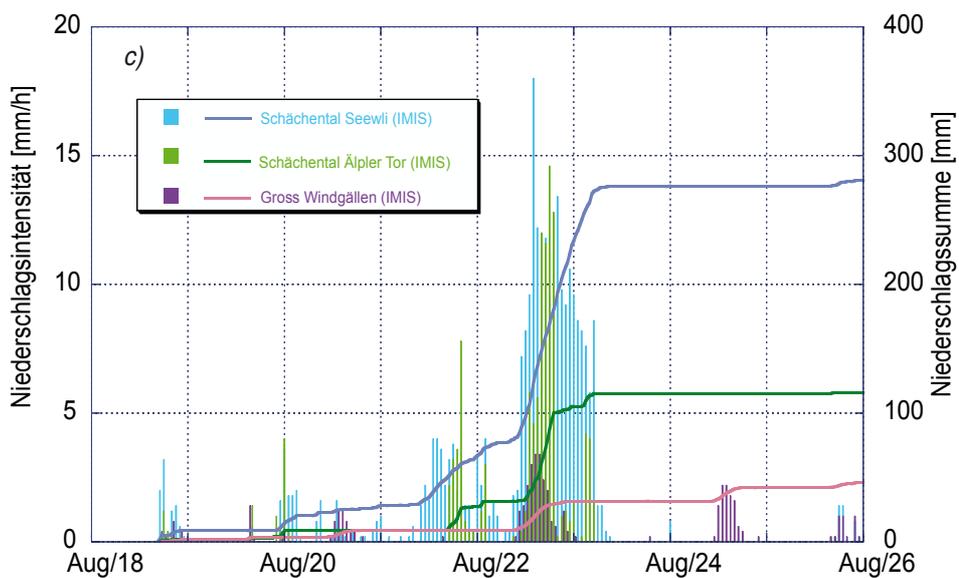
Abb. 4.8 a-c: Die Abflussganglinie und die Niederschläge beim Hochwasser vom 22./23.8.2005:
 a) Abflussganglinie Schächen-Bürglen-Radarpegel, verschiedene Stationen (SMA): Tageswerte,
 b) ANETZ - Stationen (SMA): Stundenwerte,
 c) IMIS - Stationen (SLF): Stundenwerte.

Abbildung 4.8a zeigt die korrigierte **Abflussganglinie** des Radarpegels in Bürglen. Nach einer ersten Niederschlagsperiode von ca. 60 mm in der Nacht vom 21. auf den 22.8.2005 nahm der Abfluss leicht zu. Nach einem Unterbruch am Vormittag des 22.8.2005 regnete es am Nachmittag im Gebiet stark. Erst zu diesem Zeitpunkt, nachdem bereits ca. 100 mm Niederschlag gefallen sind, reagierte der Schächen und sein Abfluss stieg in den folgenden 13 h auf 120 – 130 m³/s an und verharrte während 14 - 16 Stunden auf über 80 m³/s. Ca. 50% des gefallenen Niederschlags flossen ab.
