Hydrologische Grundlagen des Schächens für den Hochwasserschutz des Urner Talbodens und das Generelle Projekt Schächen

Auftraggeber:
Amt für Tiefbau des Kantons Uri

Bericht: 06/75

Reinach, November 2007

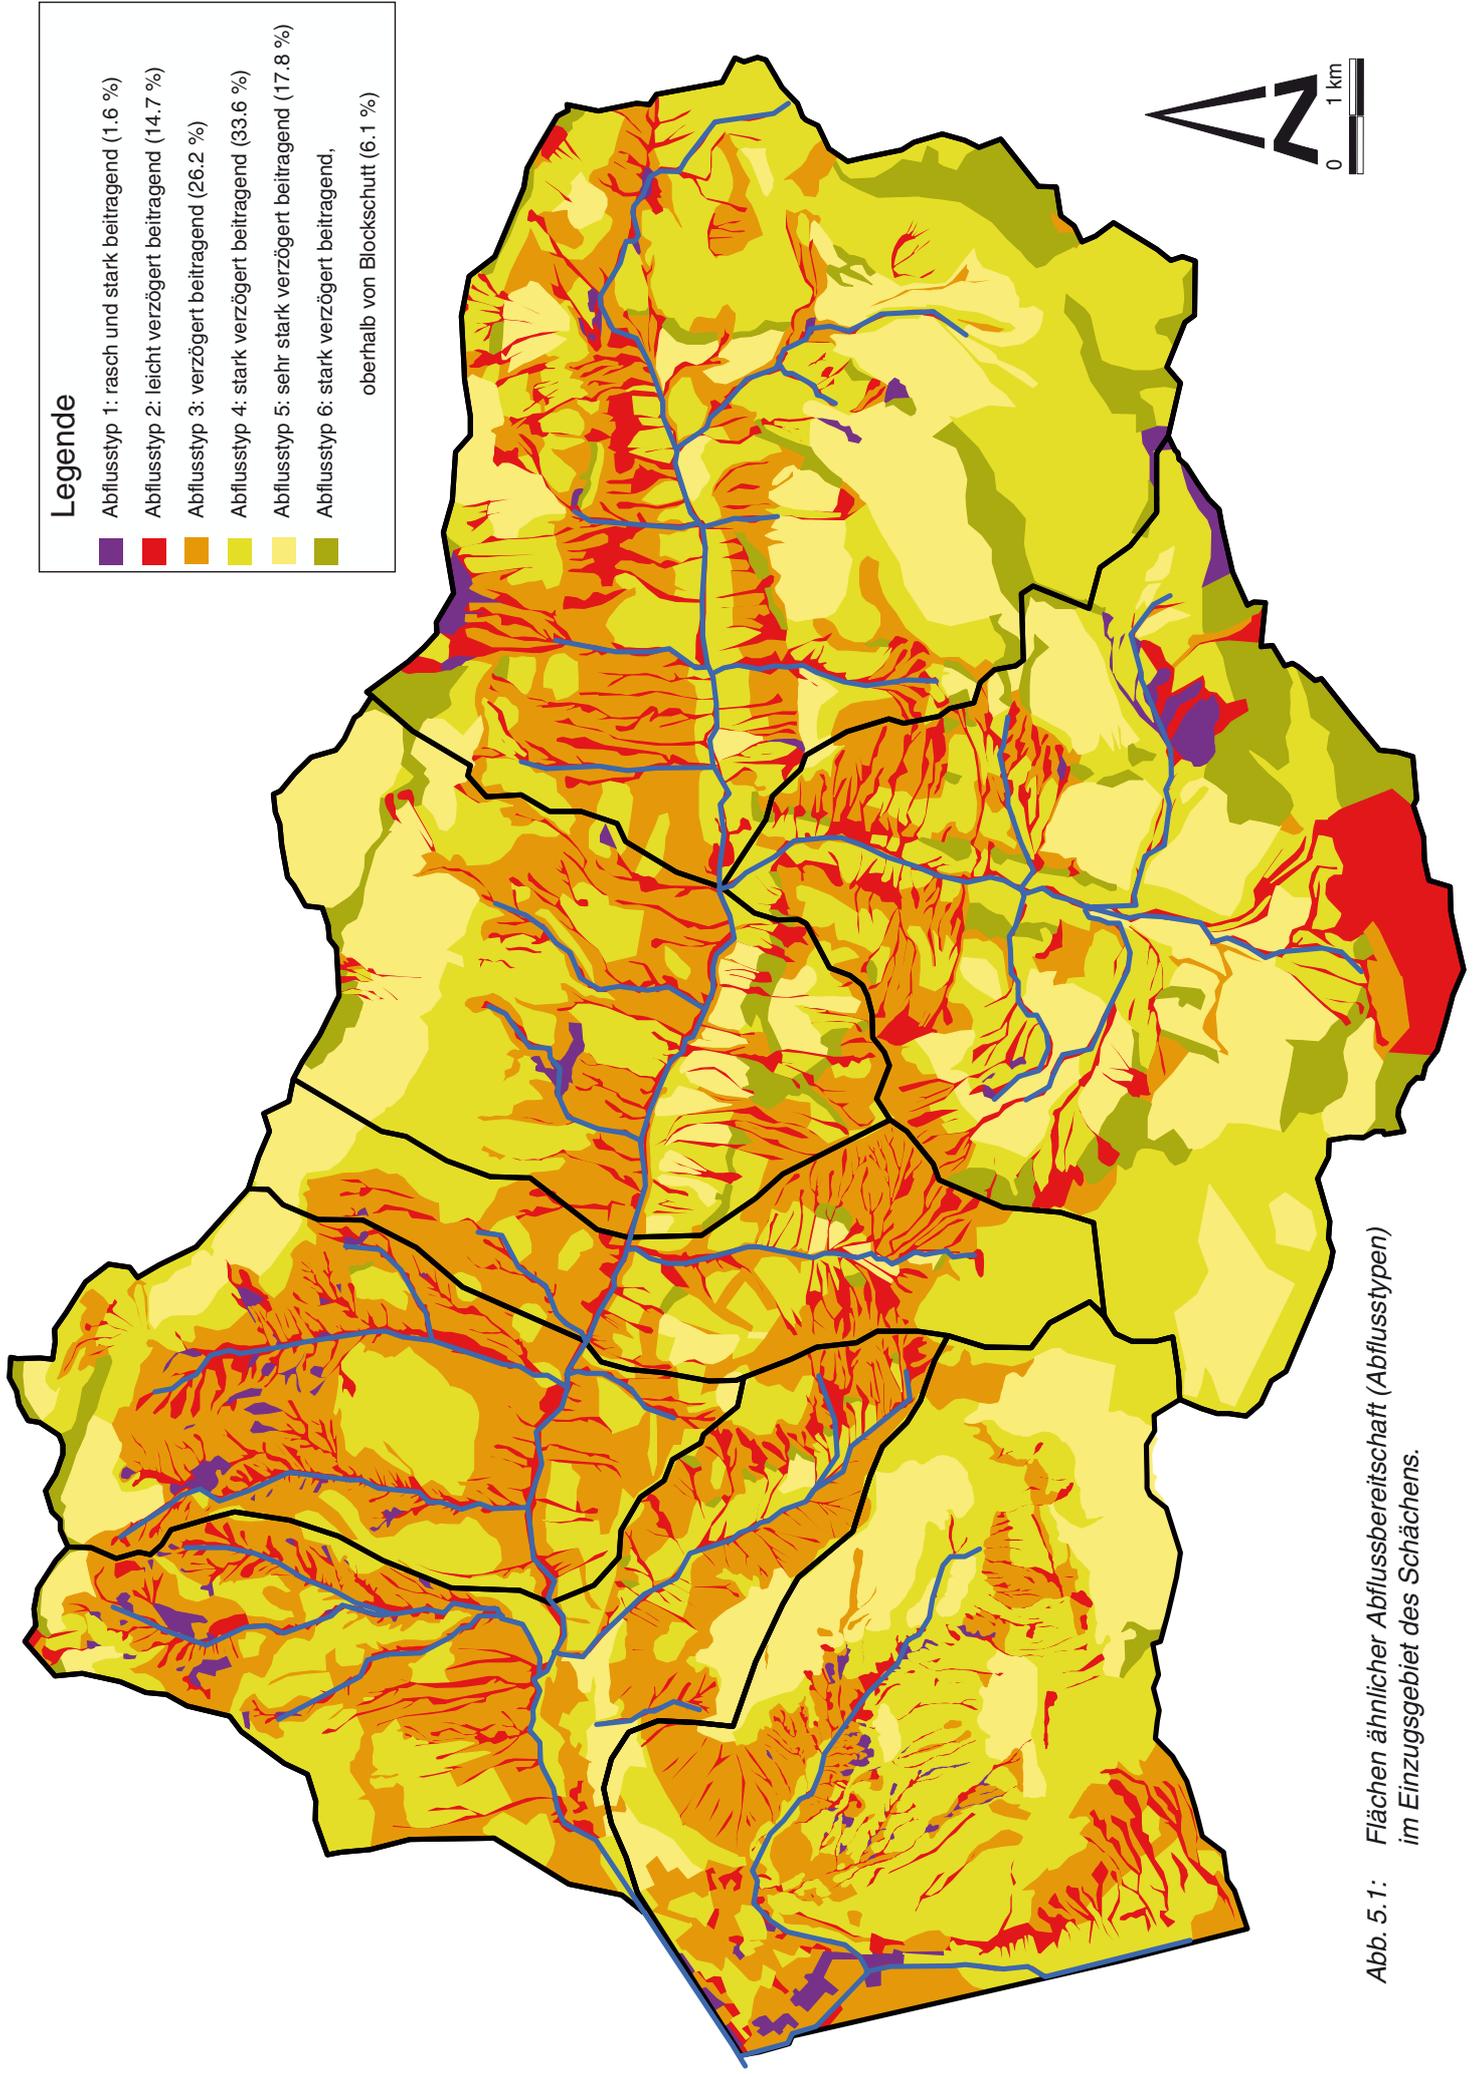
Abb. 5.1: Flächen ähnlicher Abflussbereitschaft (Abflusstypen) im Einzugsgebiet des Schächens.

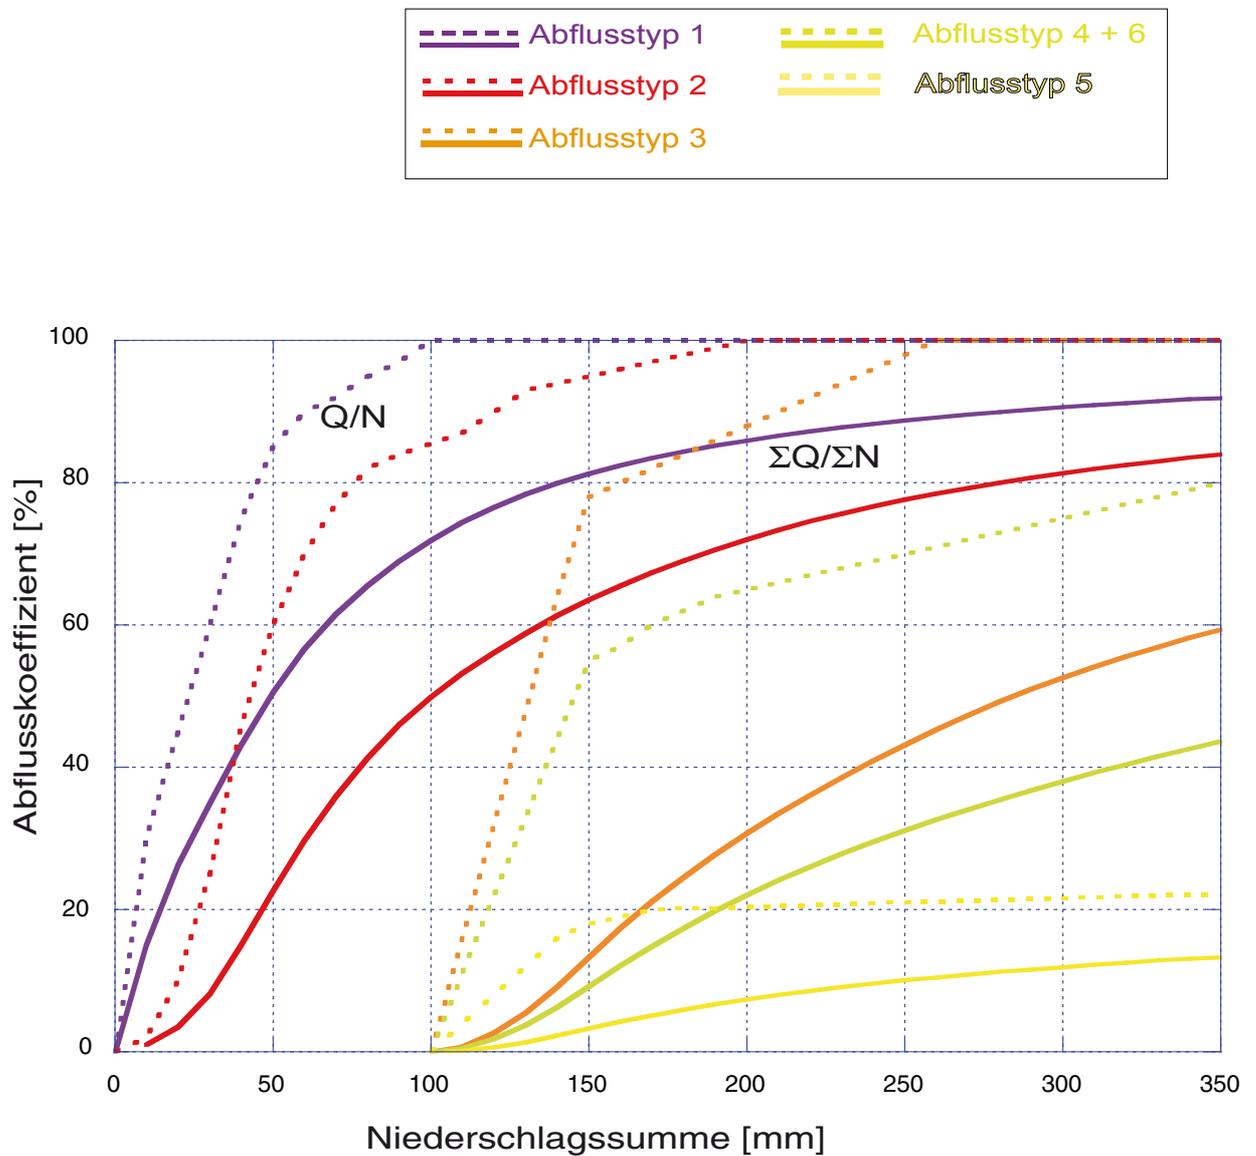
Abb. 5.2: Die Abflussreaktionskurven der Abflusstypen 1 - 6. Sie definieren den Anteil des abfließenden Niederschlags in Abhängigkeit der Niederschlagssumme. Eingetragen ist der Spitzenabflusskoeffizient (Q/N , strichliert) und der Volumenabflusskoeffizient ($\Sigma Q/\Sigma N$, ausgezogene Linie). Der Abflusstyp 6 hat die gleiche Abflussreaktionskurve wie Abflusstyp 4.

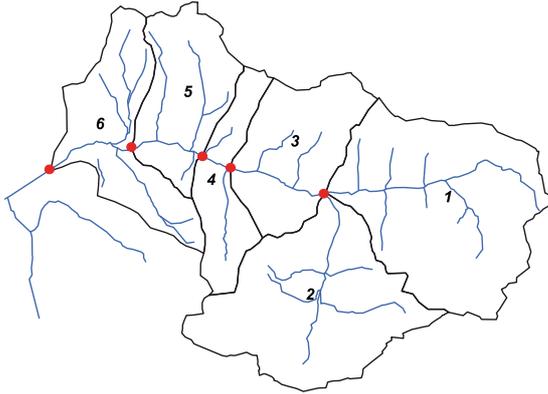
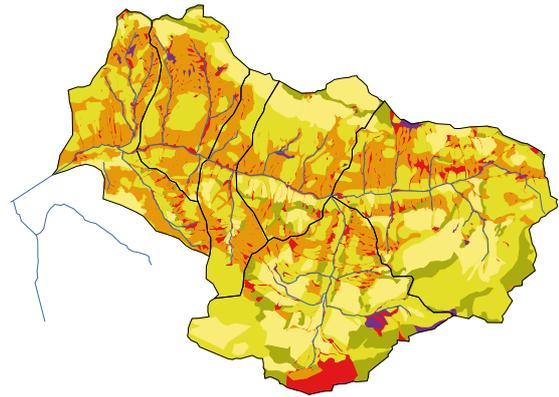
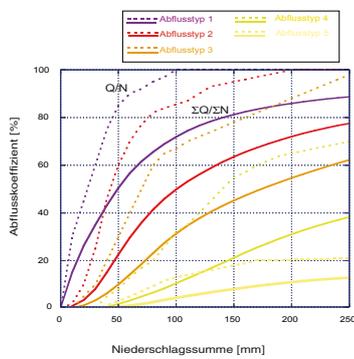
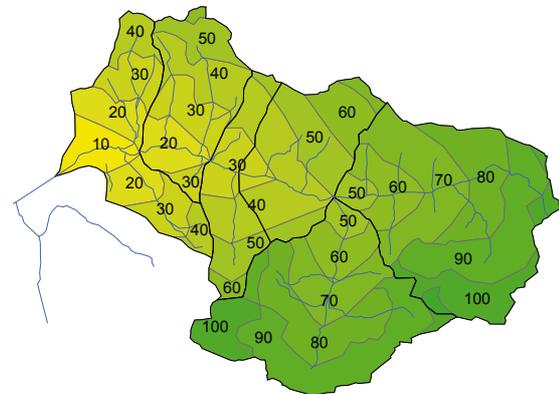
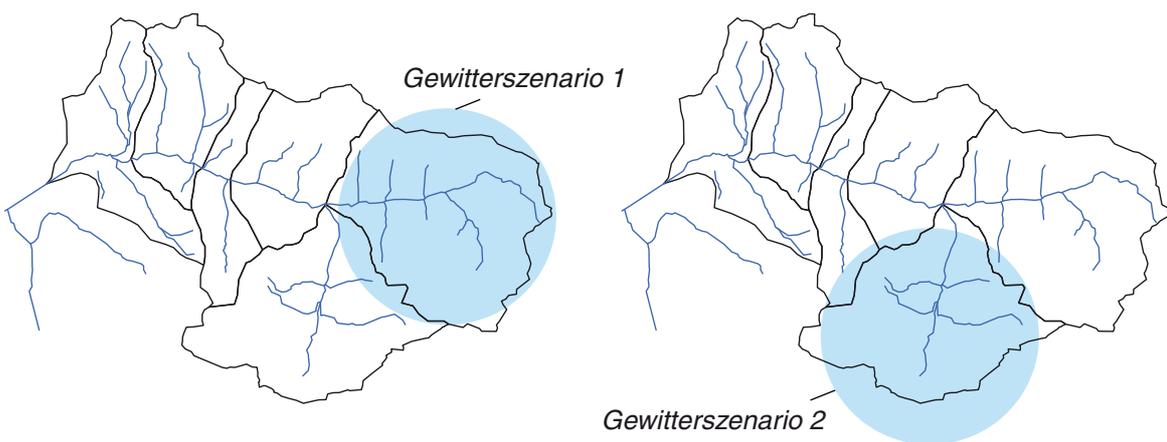
Abb. 6.1: Die Grundlagen des Niederschlag-Abfluss-Modells QAREA
a) Die Teileinzugsgebiete mit den Berechnungspunkten,
b) die Abflusstypen,
c) die Abflussreaktionskurven,
d) die Fließzeiten in Minuten (Isochronen),
e) die Niederschlagszonen.

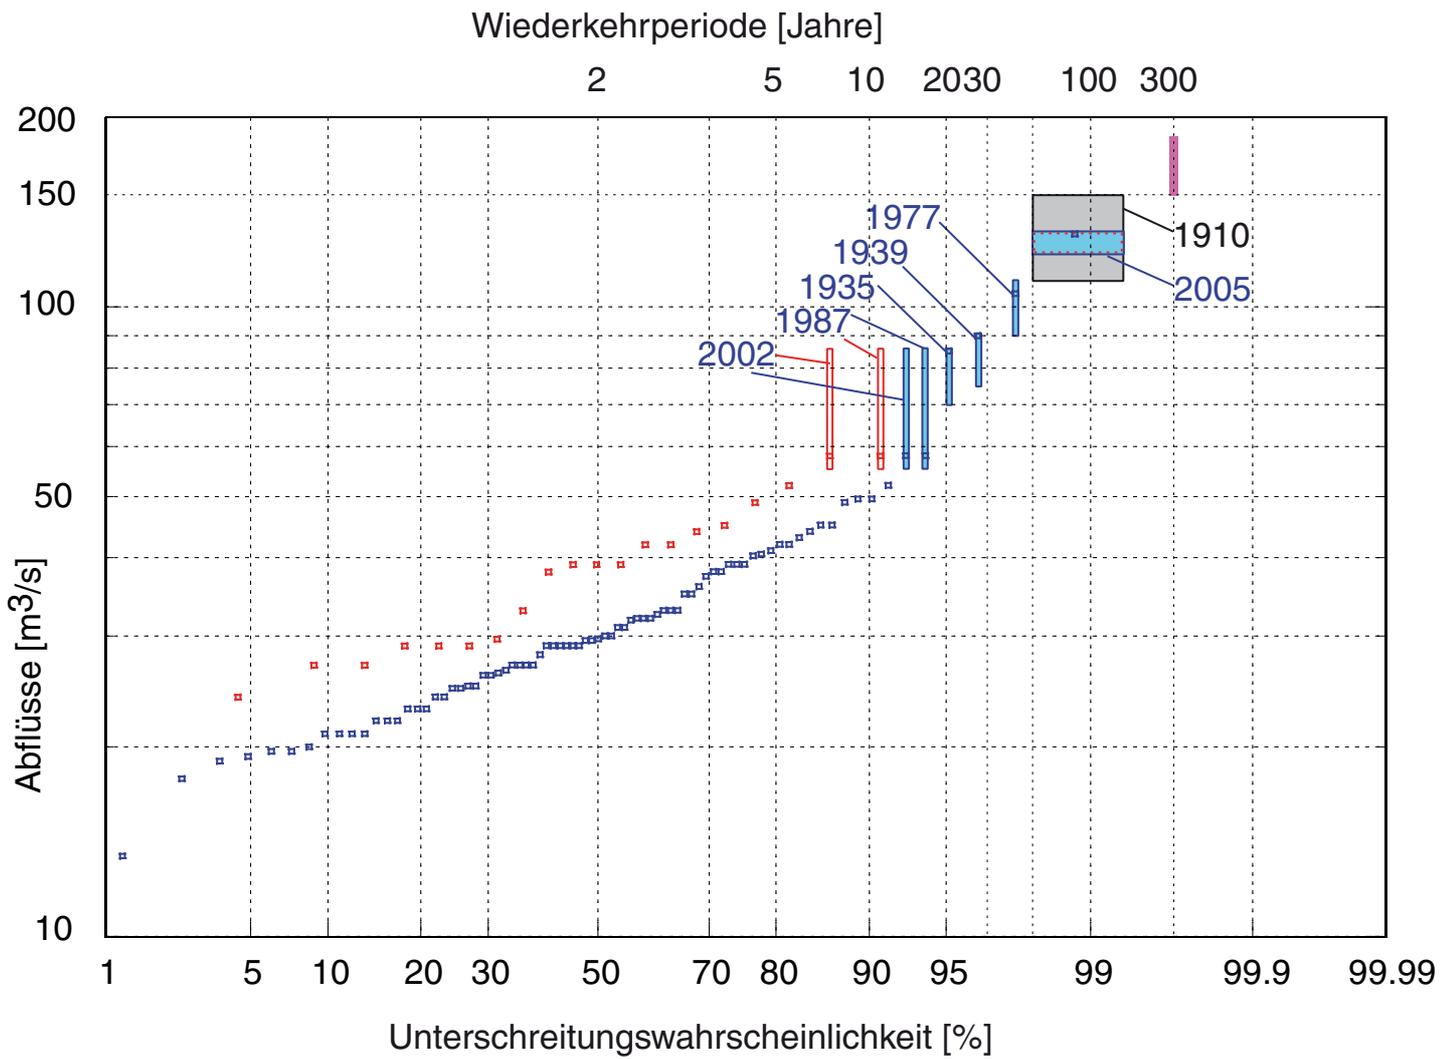
Abb. 7.1: Frequenzdiagramm des Schächens beim Pegel Galgenwäldli (108.5 km²) aus den Jahreshochwasser von 1926 - 2006 (blau) und von 1986 - 2006 (rot). Zwischen 1930 und 1985 befand sich der Pegel in Bürglen (94 km²). Zusätzlich eingetragen sind das abgeschätzte Hochwasser von 1910 und die Resultate der Modellrechnungen (violett).

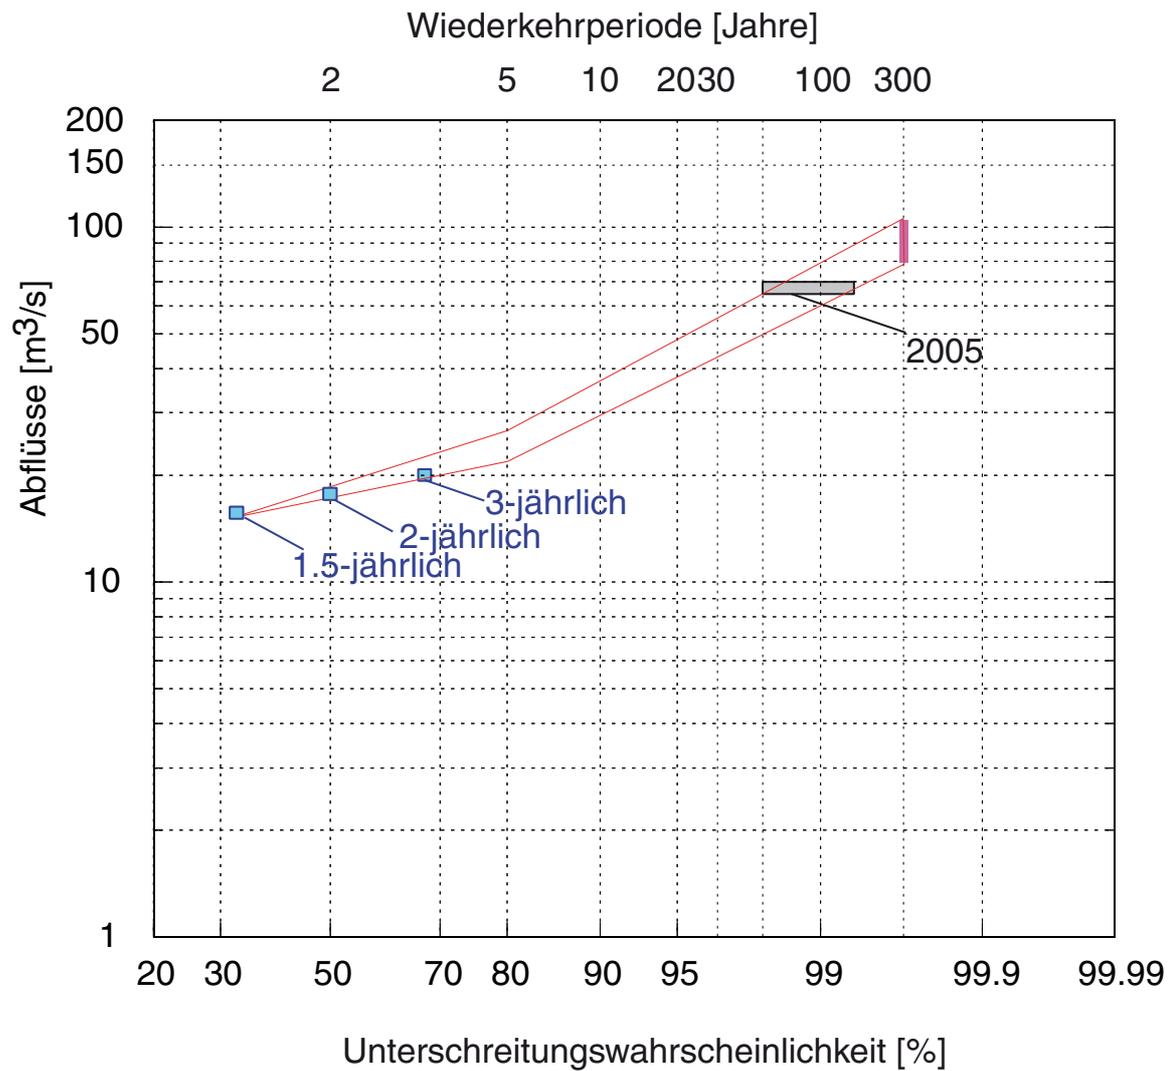
Abb. 7.2: Frequenzdiagramm des Schächens beim Kraftwerk Unterschächen (BP 3a; 57.8 km²). Eingezeichnet ist die rekonstruierte Abflussspitze vom 23.8.2005 (graues Rechteck) und die aus der lückenhaften Messreihe des Pegels gewonnenen Erkenntnisse (blaue Rechtecke) sowie die Resultate der Berechnungen mit Modellregen (violett). Die roten Linien markieren den Unsicherheitsbereich für die vorgeschlagenen Hochwasserabflüsse bestimmter Jährlichkeit.

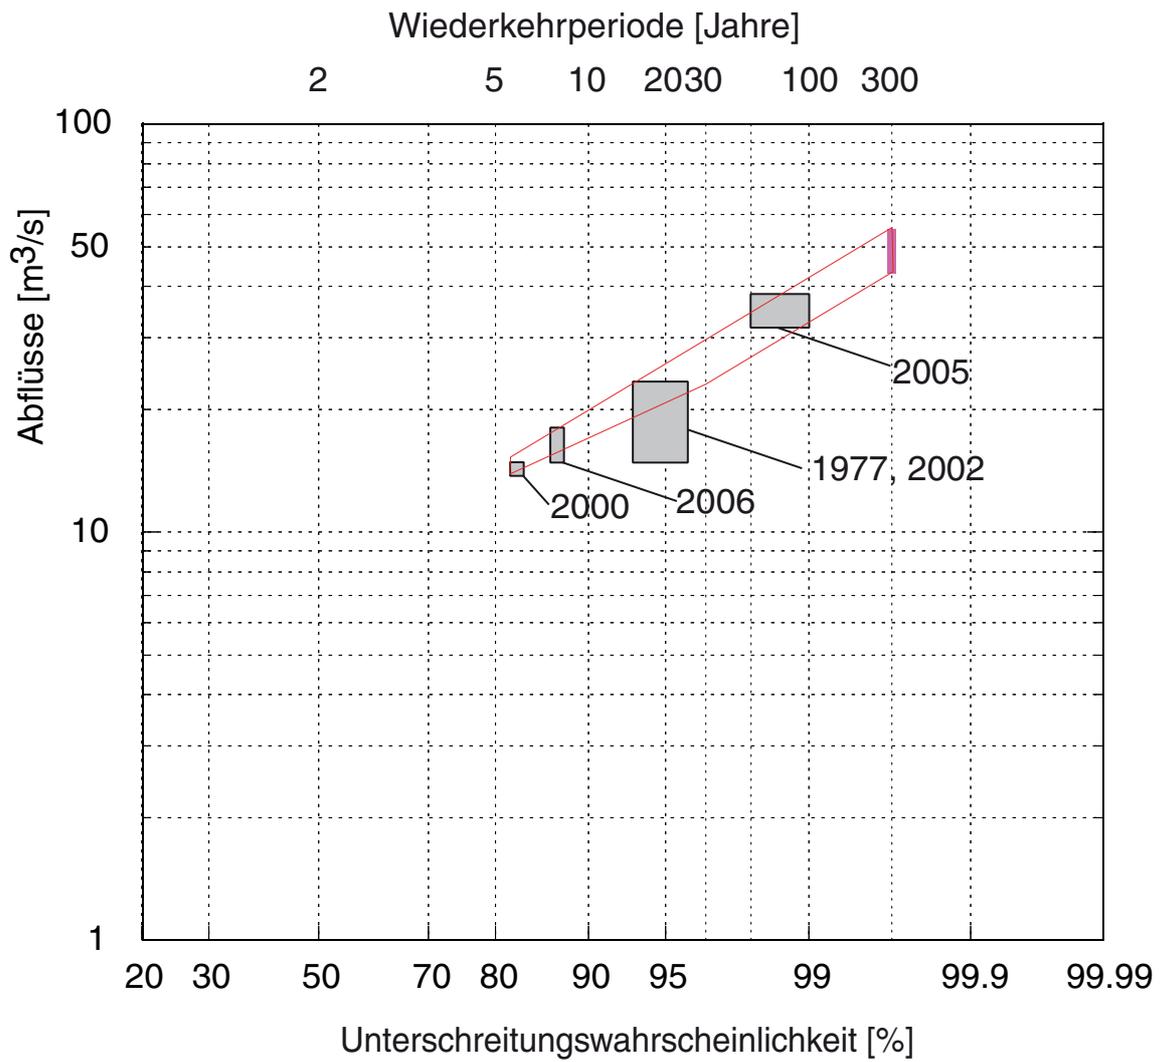
Abb. 7.3: Frequenzdiagramm des Vorder Schächens in Unterschächen (BP 1; 31.1 km²). Eingetragen sind die historischen Hochwasser (graue Rechtecke) und die Resultate der Modellrechnungen (violett). Die roten Linien markieren den Unsicherheitsbereich für die vorgeschlagenen Hochwasserabflüsse bestimmter Jährlichkeit.

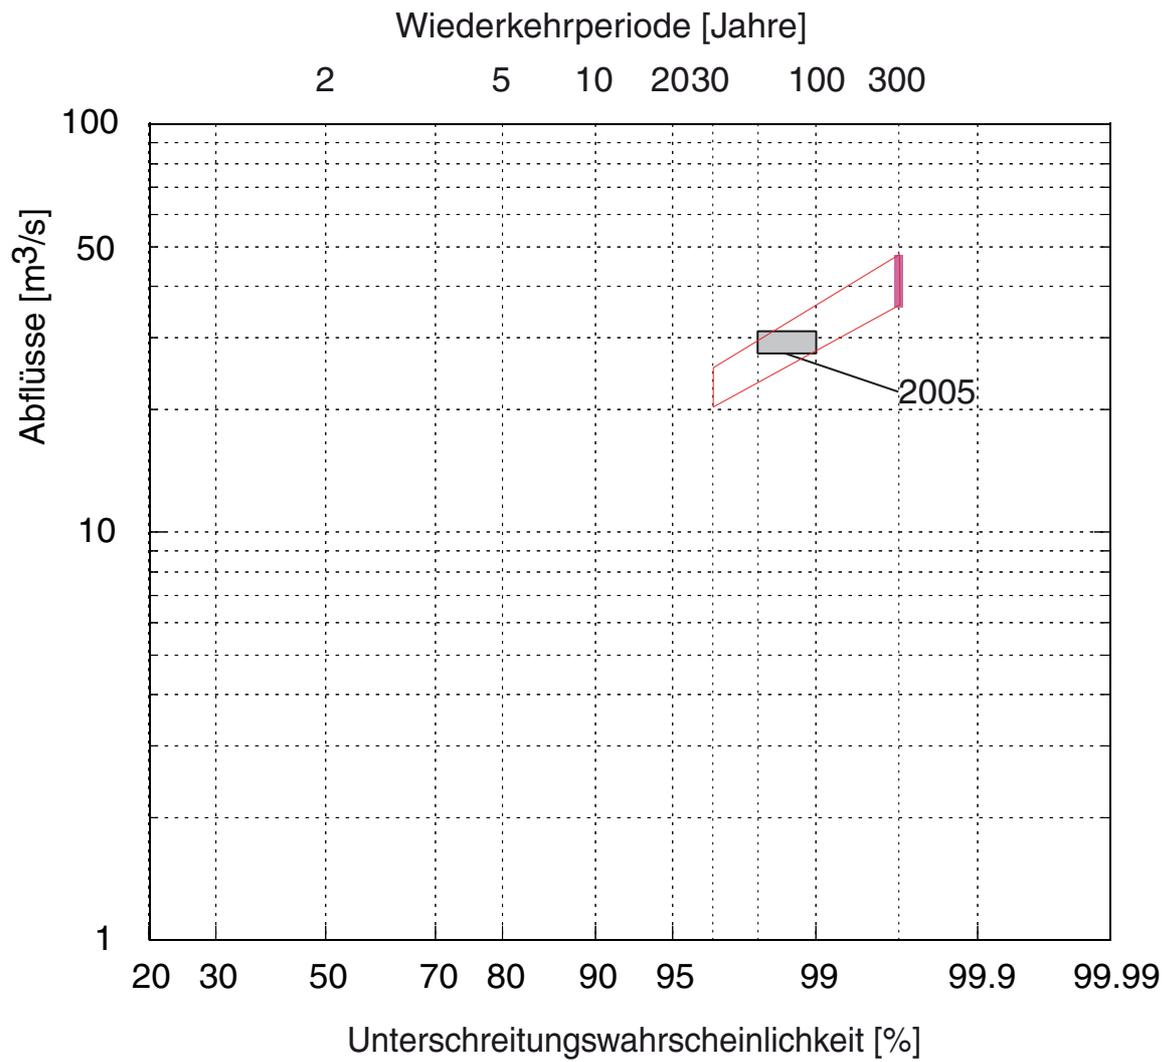
Abb. 7.4: Frequenzdiagramm des Hinter Schächens in Unterschächen (BP 2; 26.7 km^2). Eingezeichnet ist das Hochwasser 2005 (graues Rechteck) und die Resultate der Modellrechnungen (violett). Die roten Linien markieren den Unsicherheitsbereich für die vorgeschlagenen Hochwasserabflüsse bestimmter Jährlichkeit.

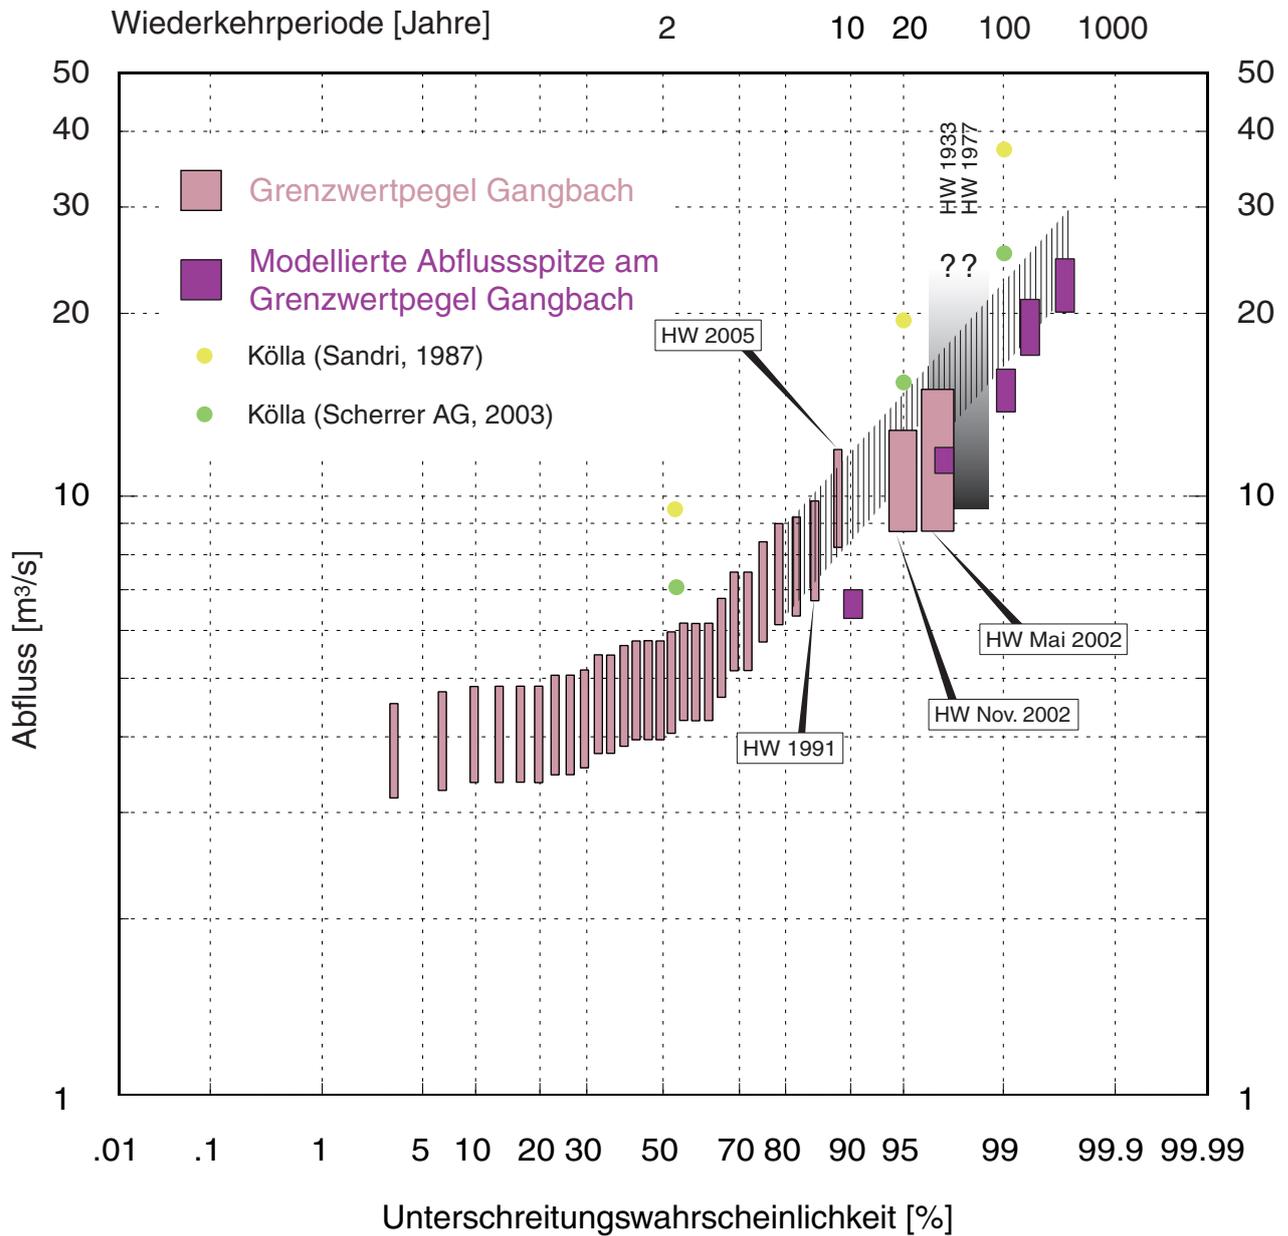
Abb. 7.5: Frequenzdiagramm für den Gangbach beim Grenzwertpegel (Gesamteinzugsgebiet 11.38 km^2). Eingetragen sind die aufgrund des Grenzwertpegels berechneten Abflussspitzen, die beobachteten historischen Hochwasser und die Resultate der Modellrechnungen. Das Raster markiert den empfohlenen Bereich für die Hochwasserabflüsse bestimmter Jährlichkeit (aktualisiert aus Scherrer AG, 2003).

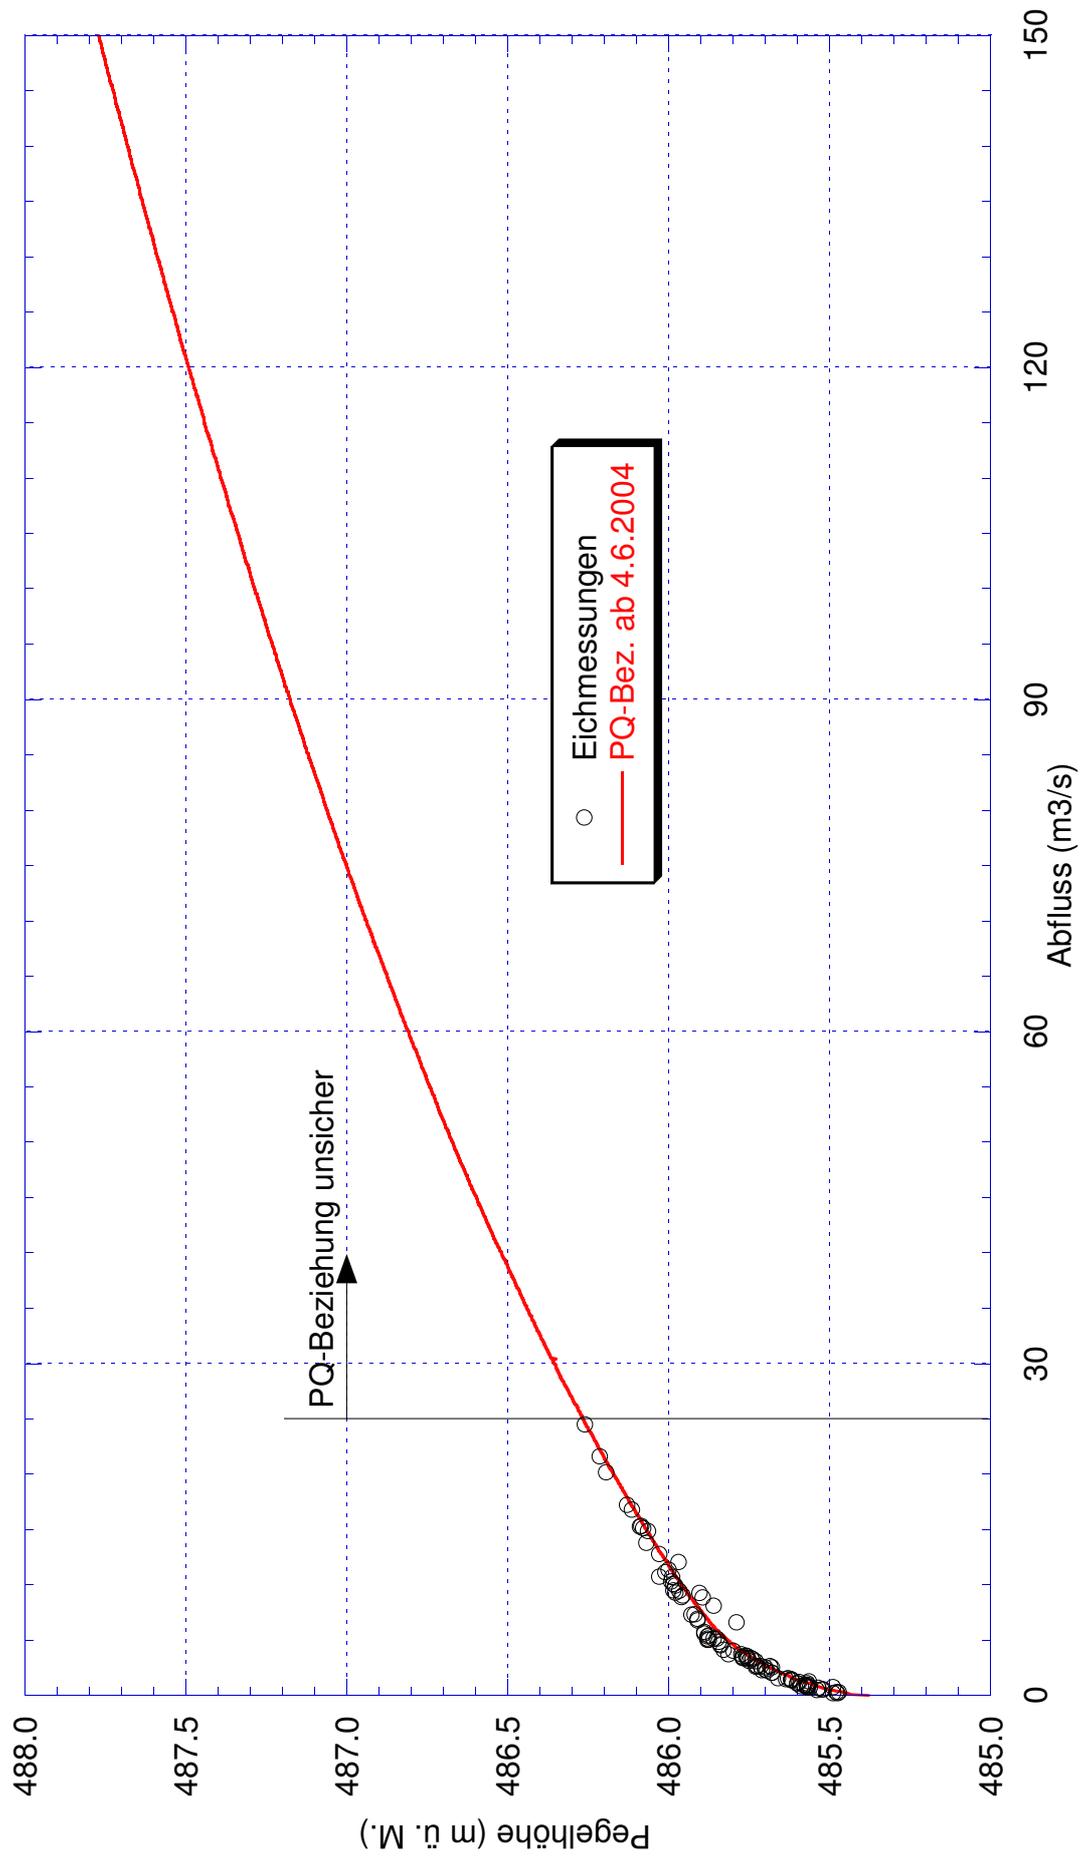
Anhang 3.1: Die gültige Pegel-Abfluss-(PQ-)Beziehung des BAFU am Pneumatik-Pegel Bürülen, Galgenwäldli und die Eichmessungen. Die Eichmessungen reichen bis 24 m³/s, oberhalb davon ist die PQ-Beziehung unsicher.

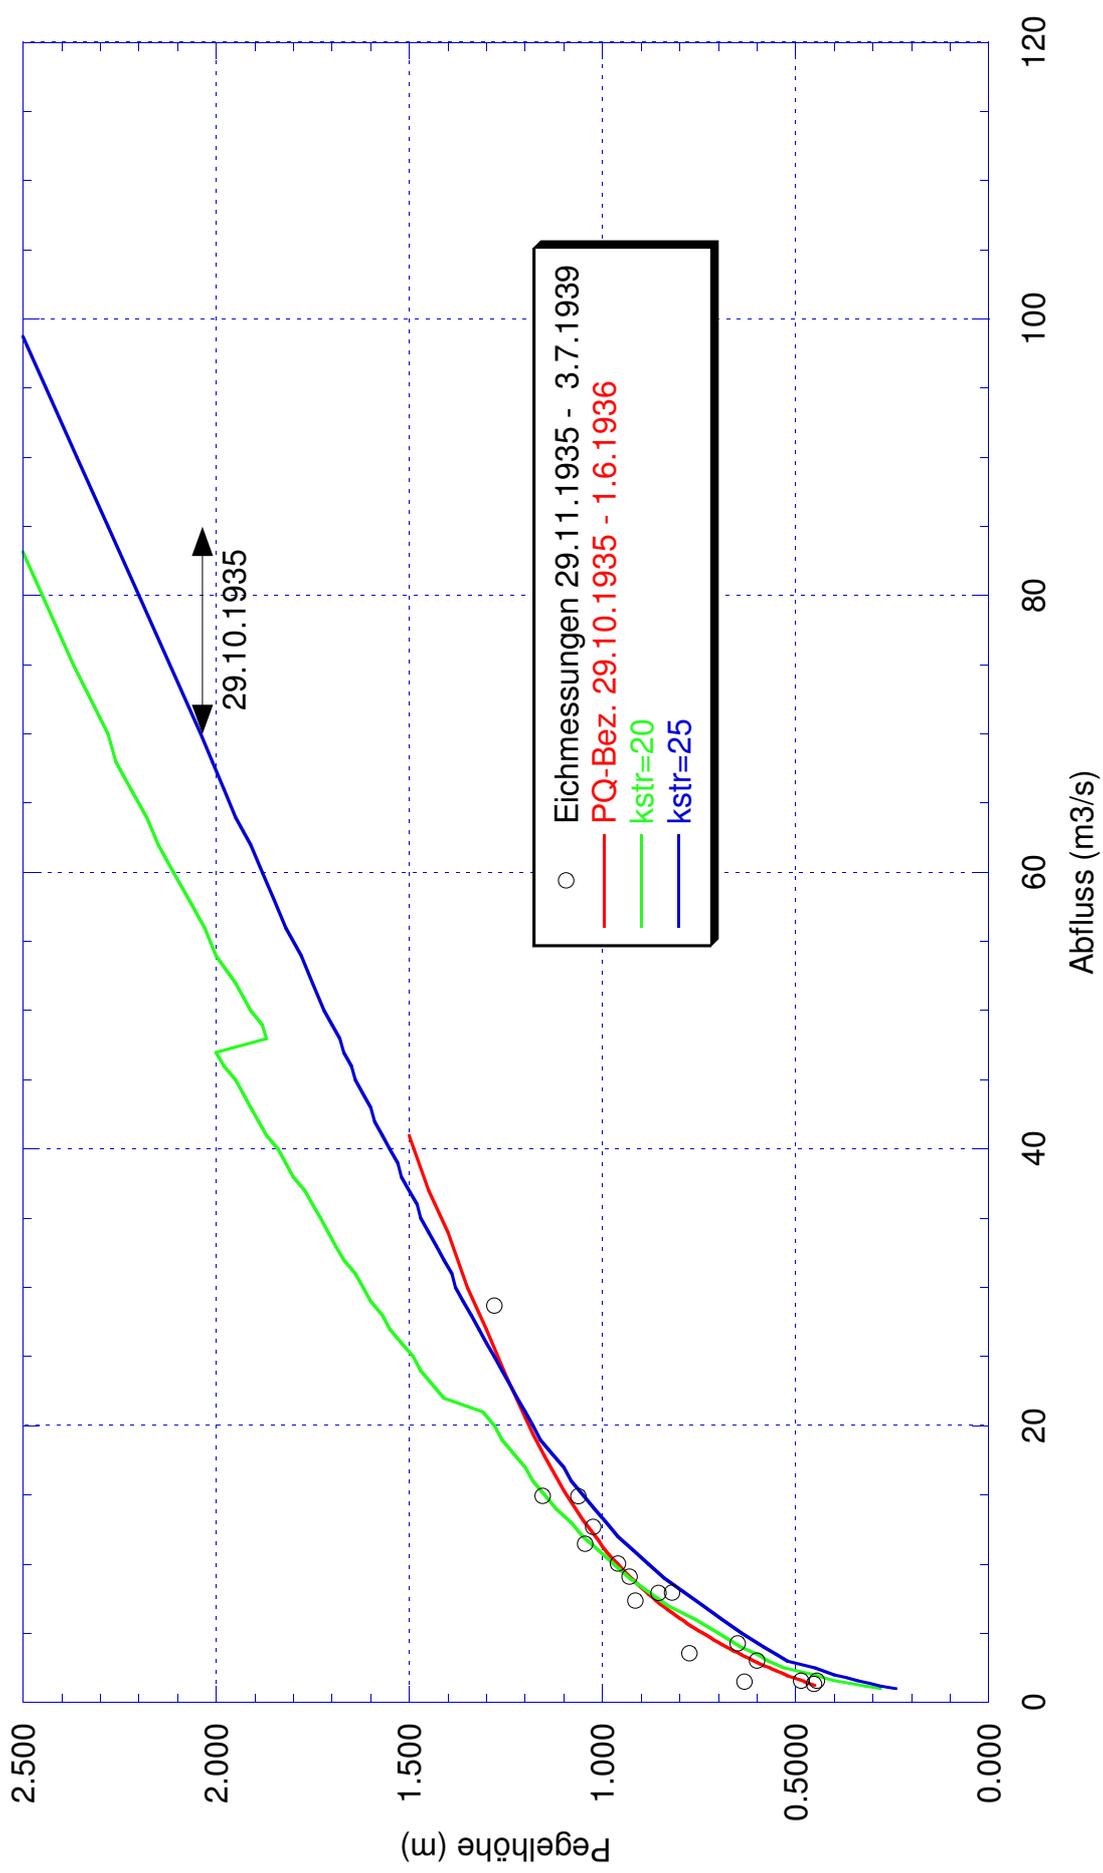
Anhang 3.2: Die Eichmessungen, die mit unterschiedlichen Rauheitswerten mit HEC-RAS gerechnet und die gültige Pegel-Abfluss-(PQ-)Beziehung beim Pegel Bürglen oberhalb Brugg (1930 - 1984). Die Abflussspitze des Hochwassers vom 29.10.1935 wurde auf 70 - 85 m³/s geschätzt.

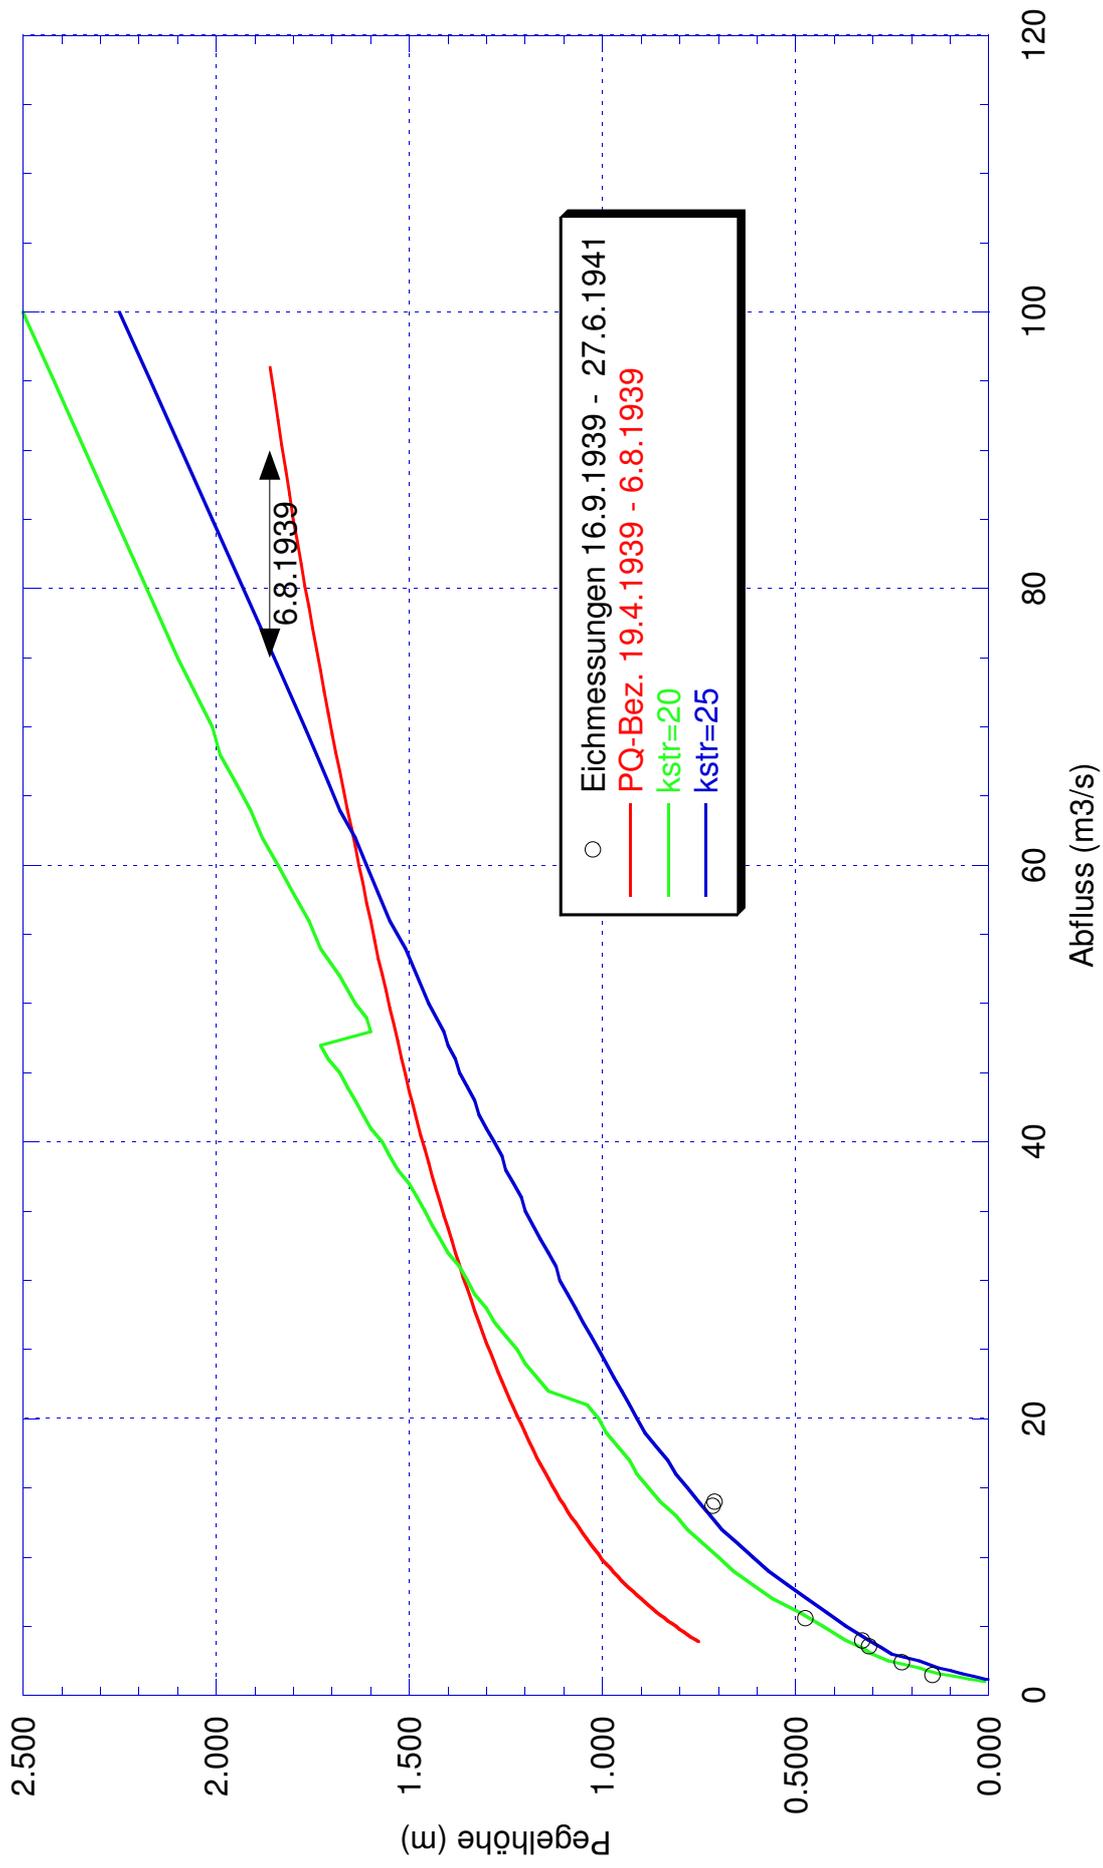
Anhang 3.3: Die Eichmessungen, die mit unterschiedlichen Rauheitswerten mit HEC-RAS gerechnet und die gültige Pegel-Abfluss-(PQ-)Beziehung beim Pegel Bürglen oberhalb Brugg (1930 - 1984). Die Abflussspitze des Hochwassers vom 6.8.1939 wurde auf 75- 90 m³/s geschätzt.

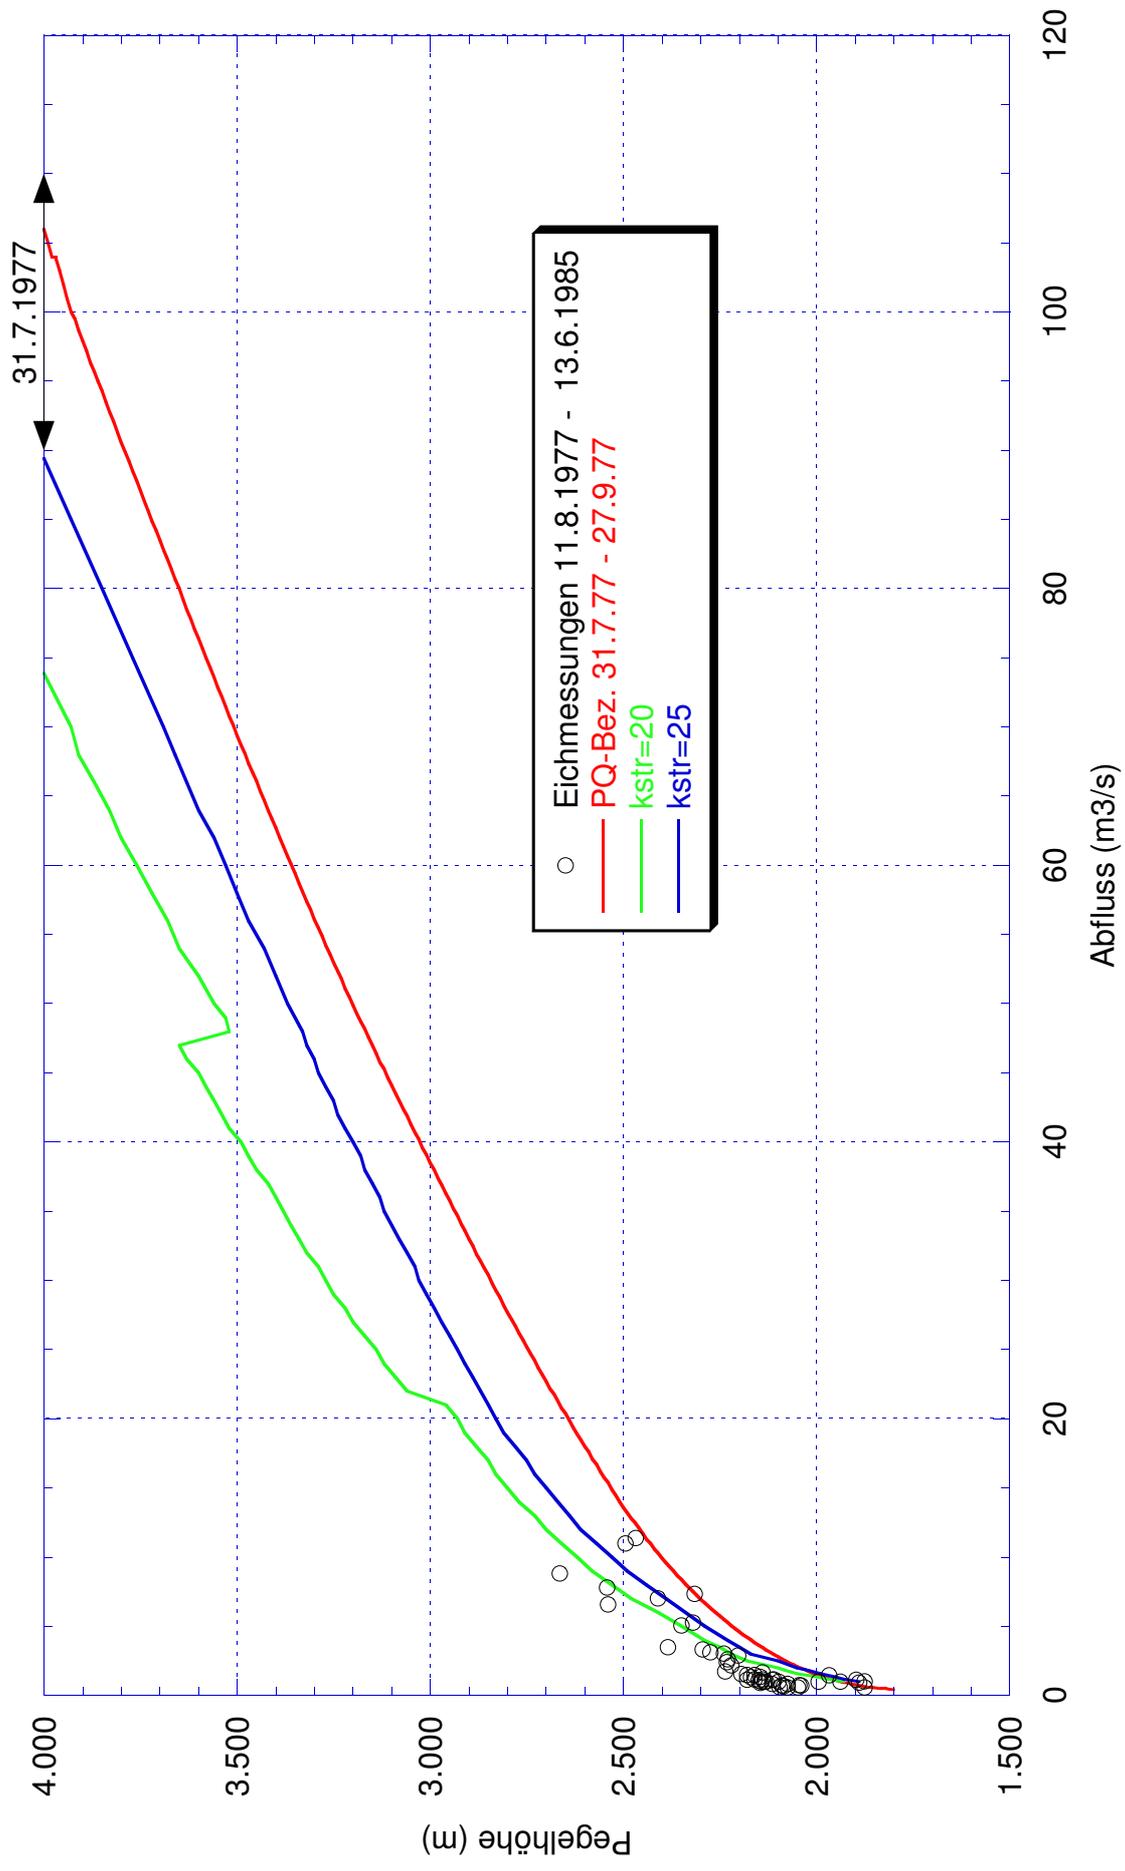
Anhang 3.4: Die Eichmessungen, die mit unterschiedlichen Rauheitswerten mit HEC-RAS gerechnet und die gültige Pegel-Abfluss-(PQ-)Beziehung beim Pegel Bürglen oberhalb Brügg (1930 - 1984). Die Abflussspitze des Hochwassers vom 31.7.1977 wurde auf 90 - 110 m³/s geschätzt.

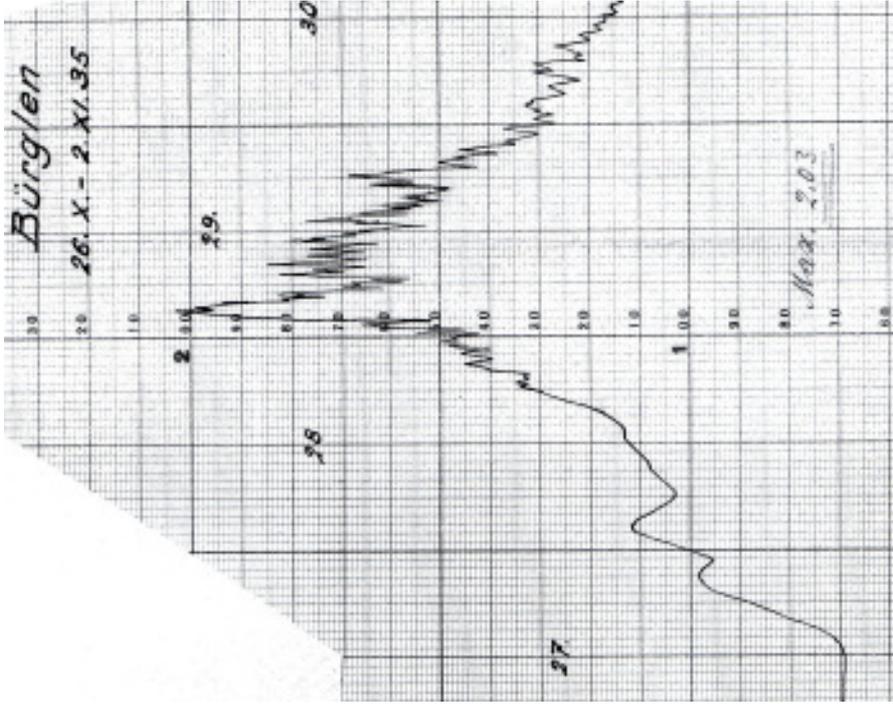
Anhang 4.2: Hochwasser 28./29. 10. 1935: Kopie der Original-Pegelganglinie des Schächen (Station Schächen-Bürglen).

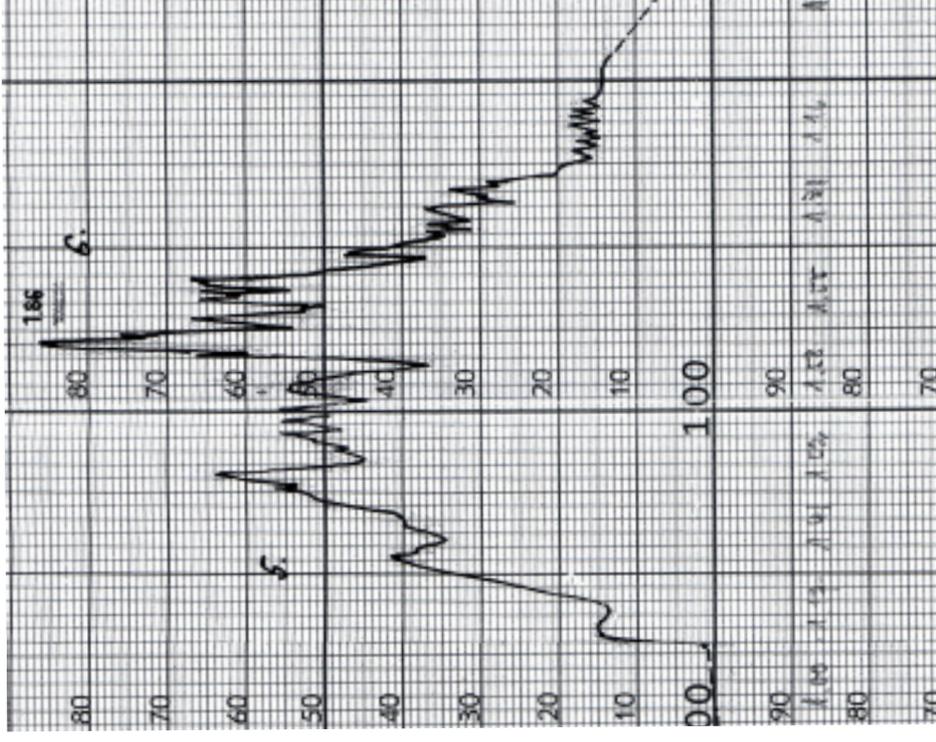
Anhang 4.3: Hochwasser 5./6.8. 1939: Kopie der Original-Pegelganglinie des Schächen (Station Schächen-Bürglen).
