Hydrologische Grundlagen des Schächens für den Hochwasserschutz des Urner Talbodens und das Generelle Projekt Schächen

Auftraggeber:
Amt für Tiefbau des Kantons Uri

Bericht: 06/75

Reinach, November 2007

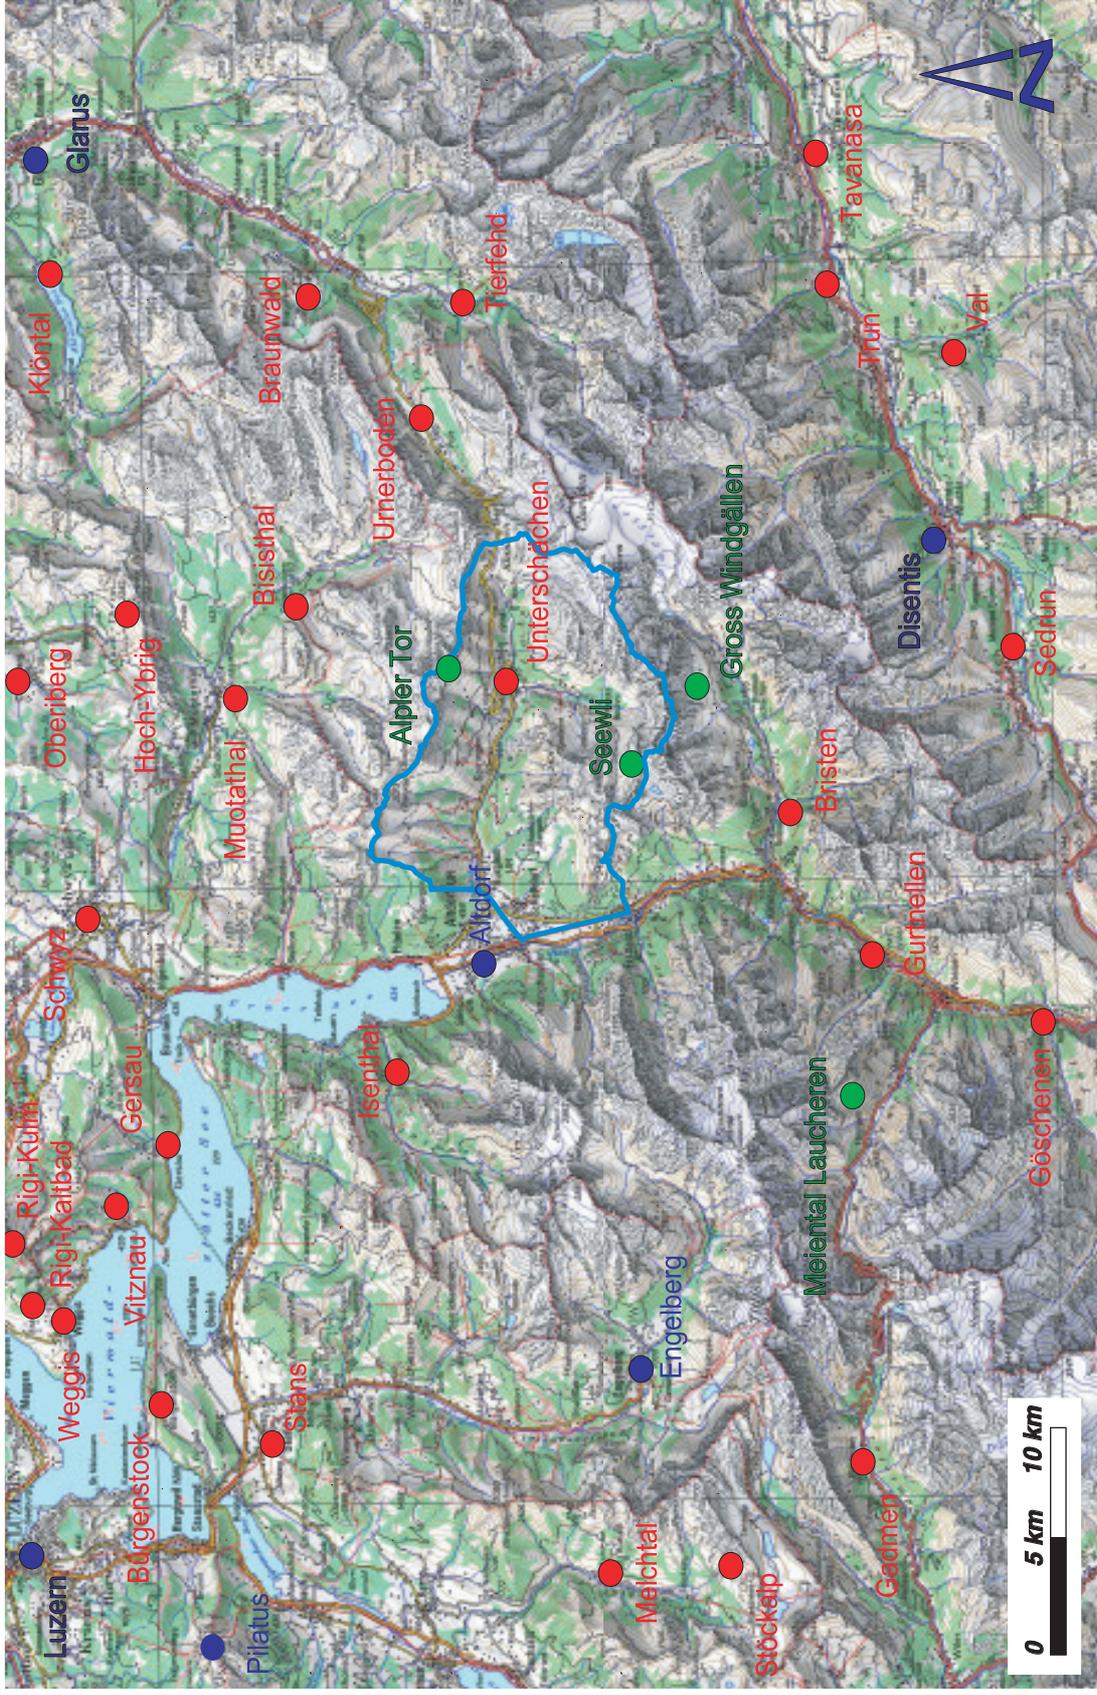
Anhang 4.4: Die für diese Untersuchung verwendeten Niederschlags - Messstationen. Zeitliche hochaufgelöst messen die ANETZ - Stationen (Meteoschweiz) und die IMIS - Stationen (Eidg. Institut für Schnee- und Lawinenforschung, SLF).

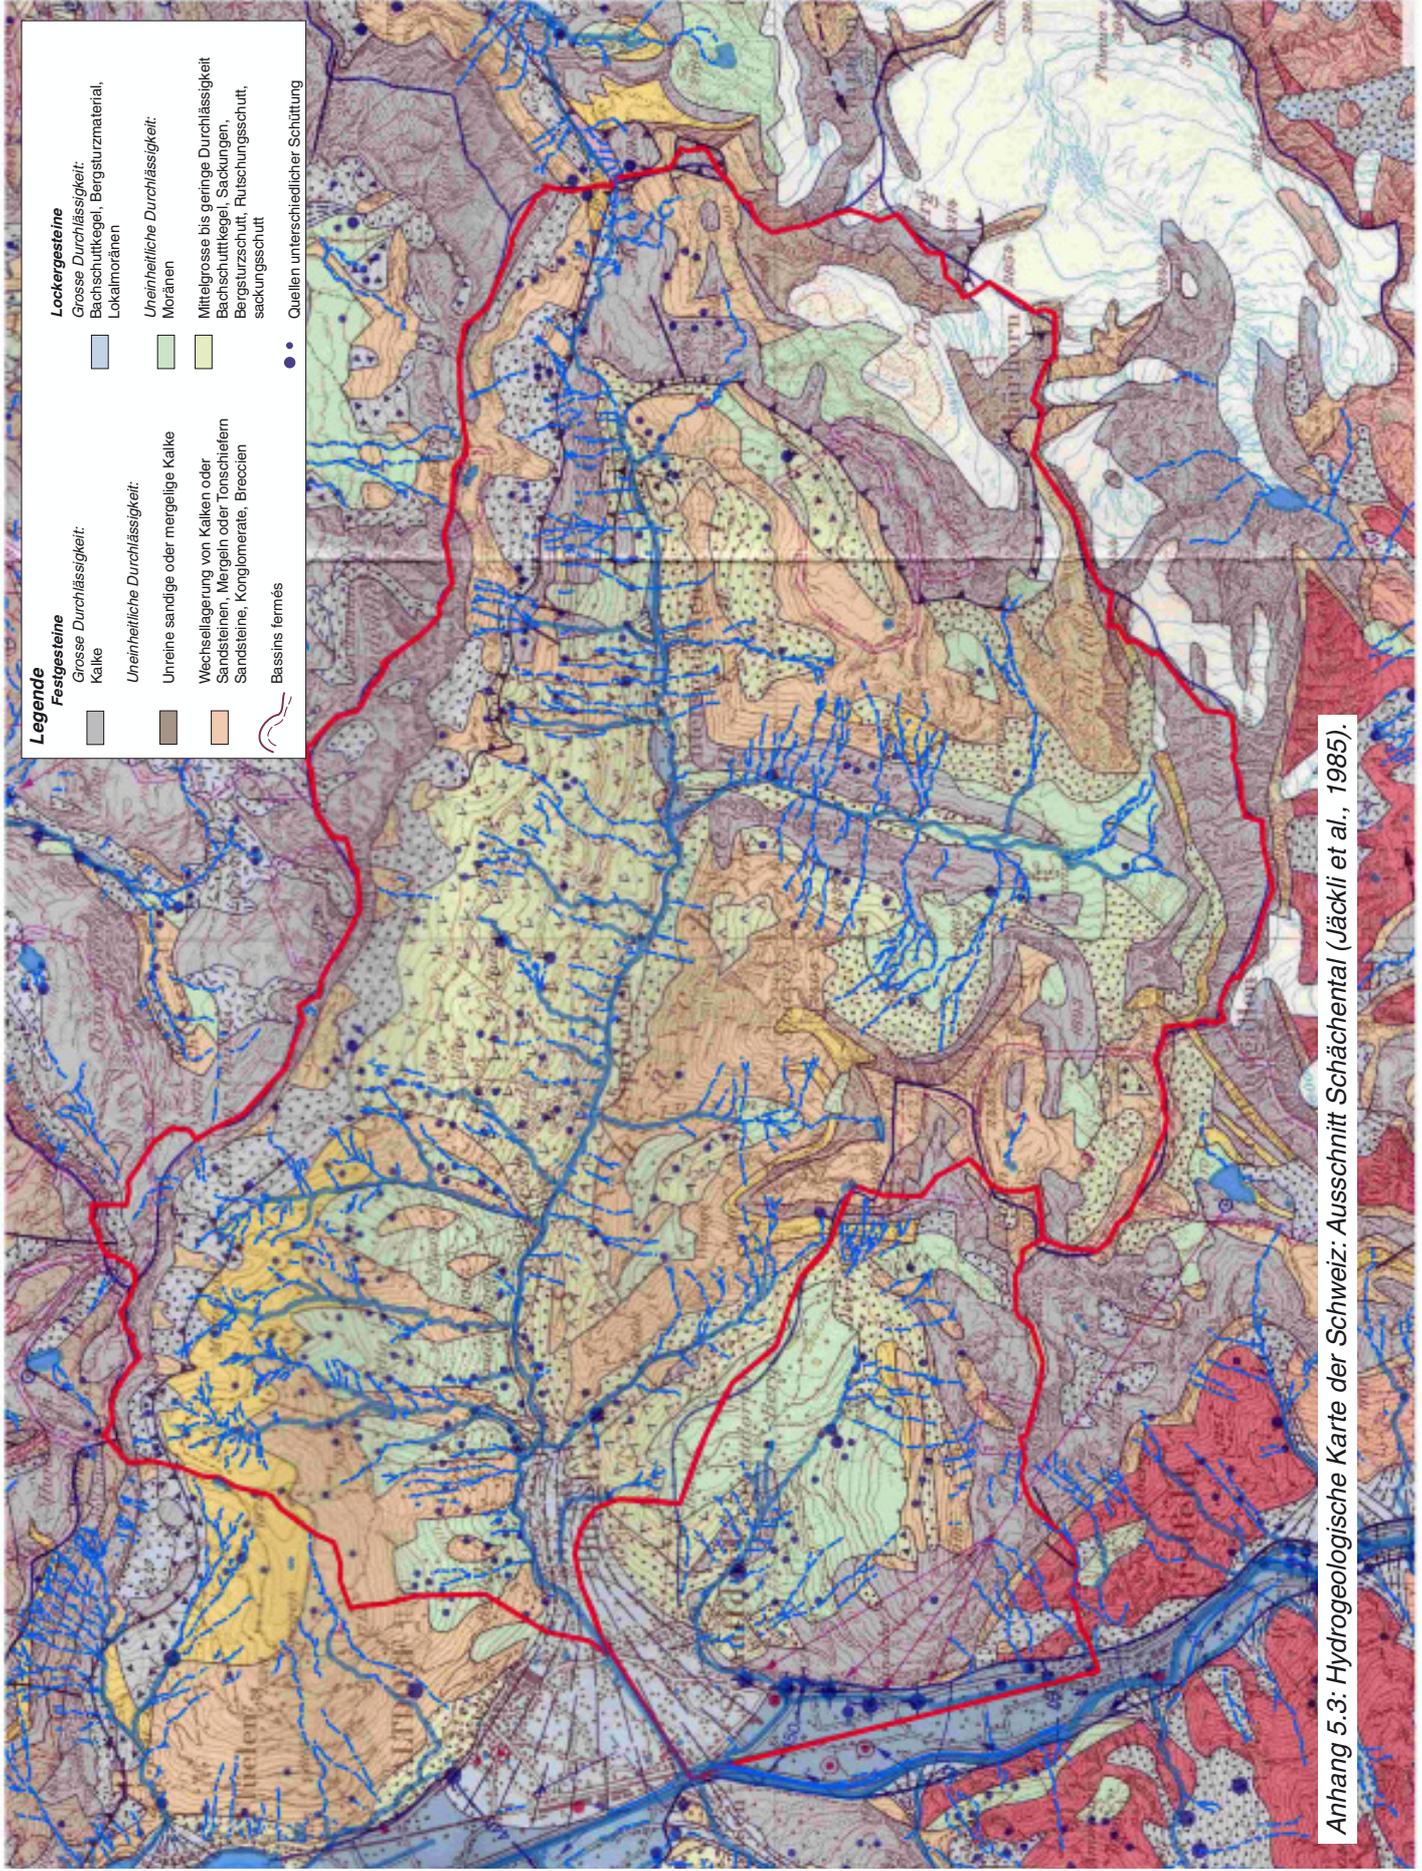
Anhang 5.3: Hydrogeologische Karte der Schweiz: Ausschnitt Schächental (Jäckli et al., 1985).

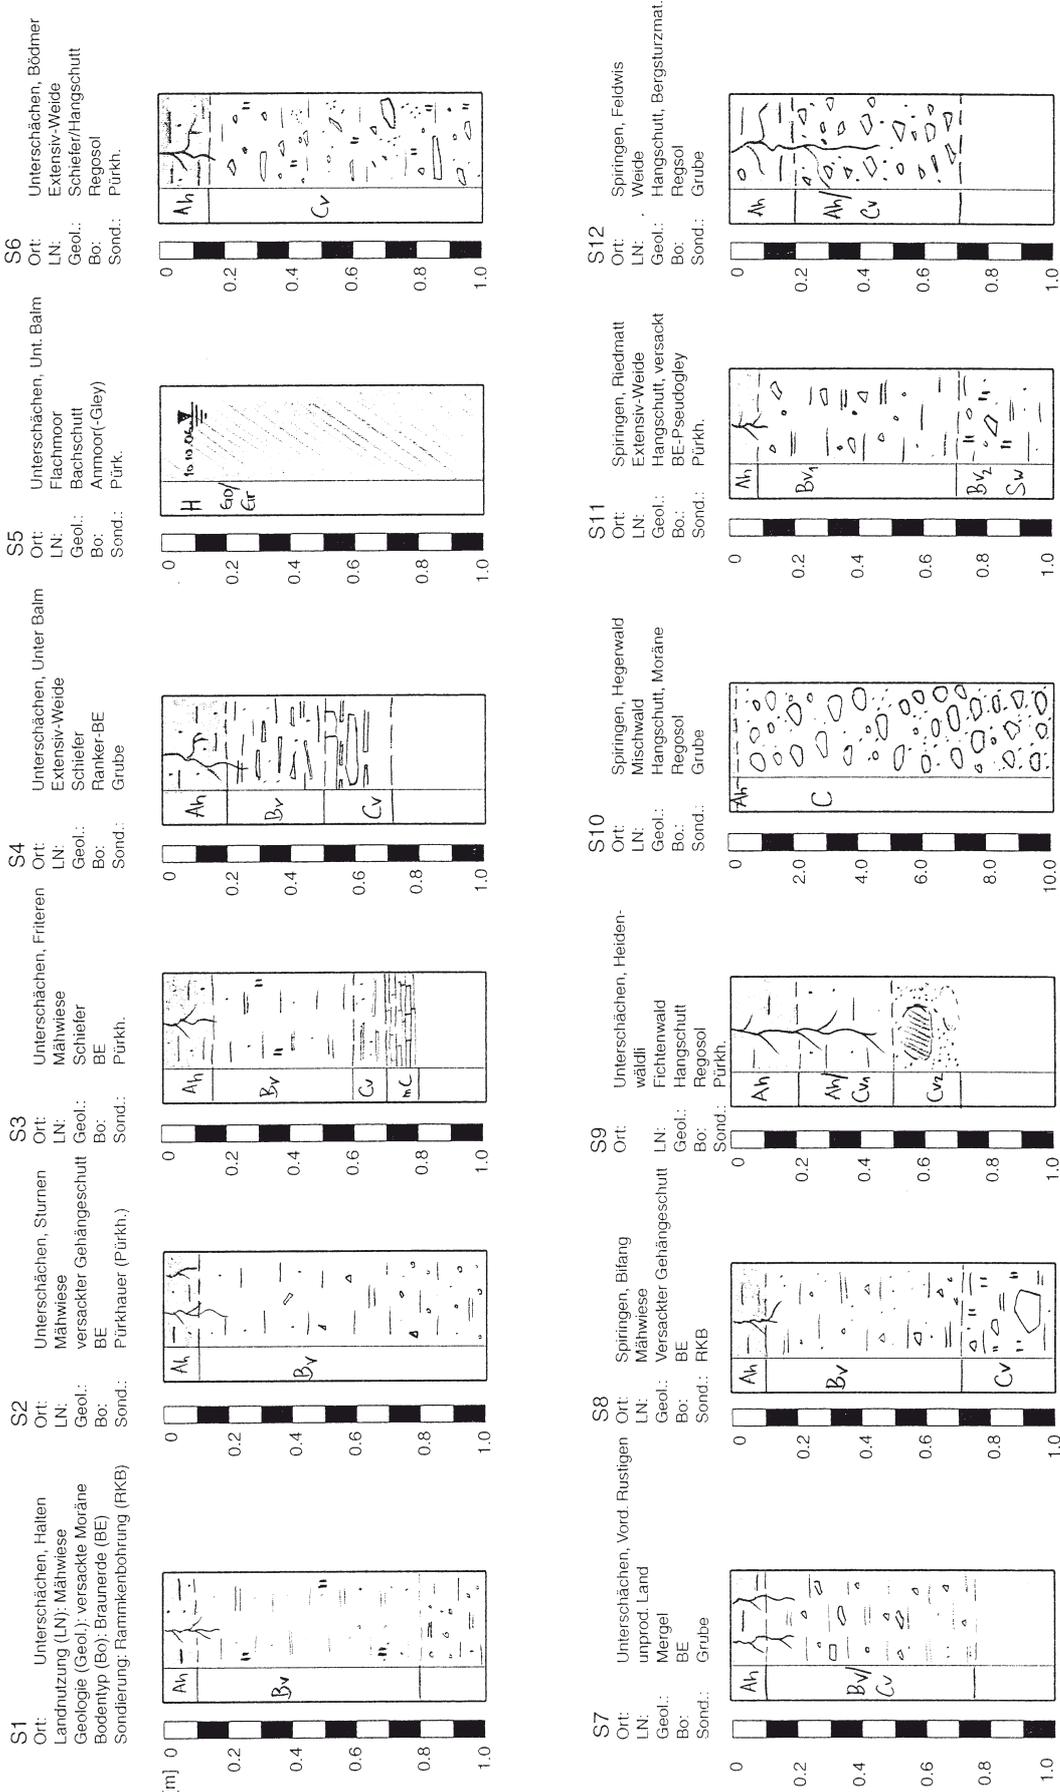
Anhang 5.4a: Die im Einzugsgebiet untersuchten Bodenprofile (S1-12) mit Angabe des Standorts, der Landnutzung, der Geologie, des Bodentyps und der Sondiermethode. Eine Beschreibung der Profile befindet sich im Anhang 5.5.

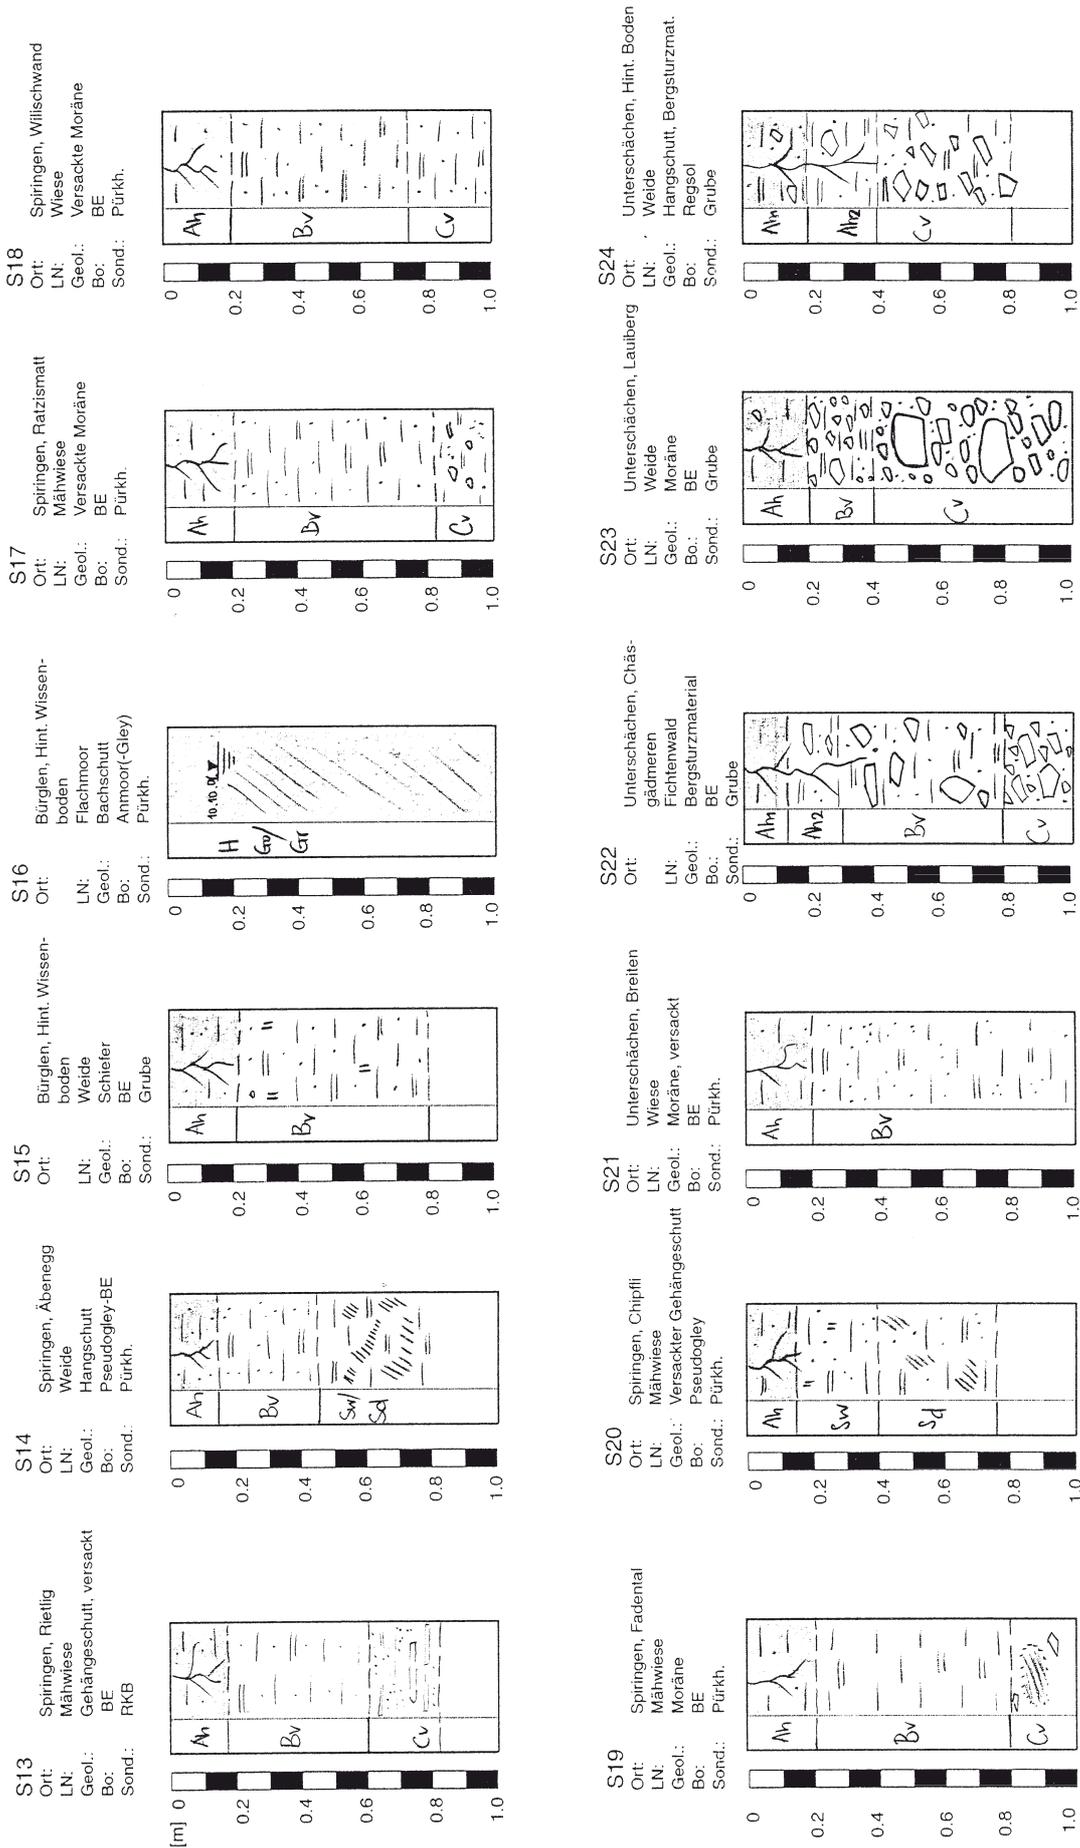
Anhang 5.4b: Die im Einzugsgebiet untersuchten Bodenprofile (S13-24) mit Angabe des Standorts, der Landnutzung, der Geologie, des Bodentyps und der Sondiermethode. Eine Beschreibung der Profile befindet sich im Anhang 5.5.

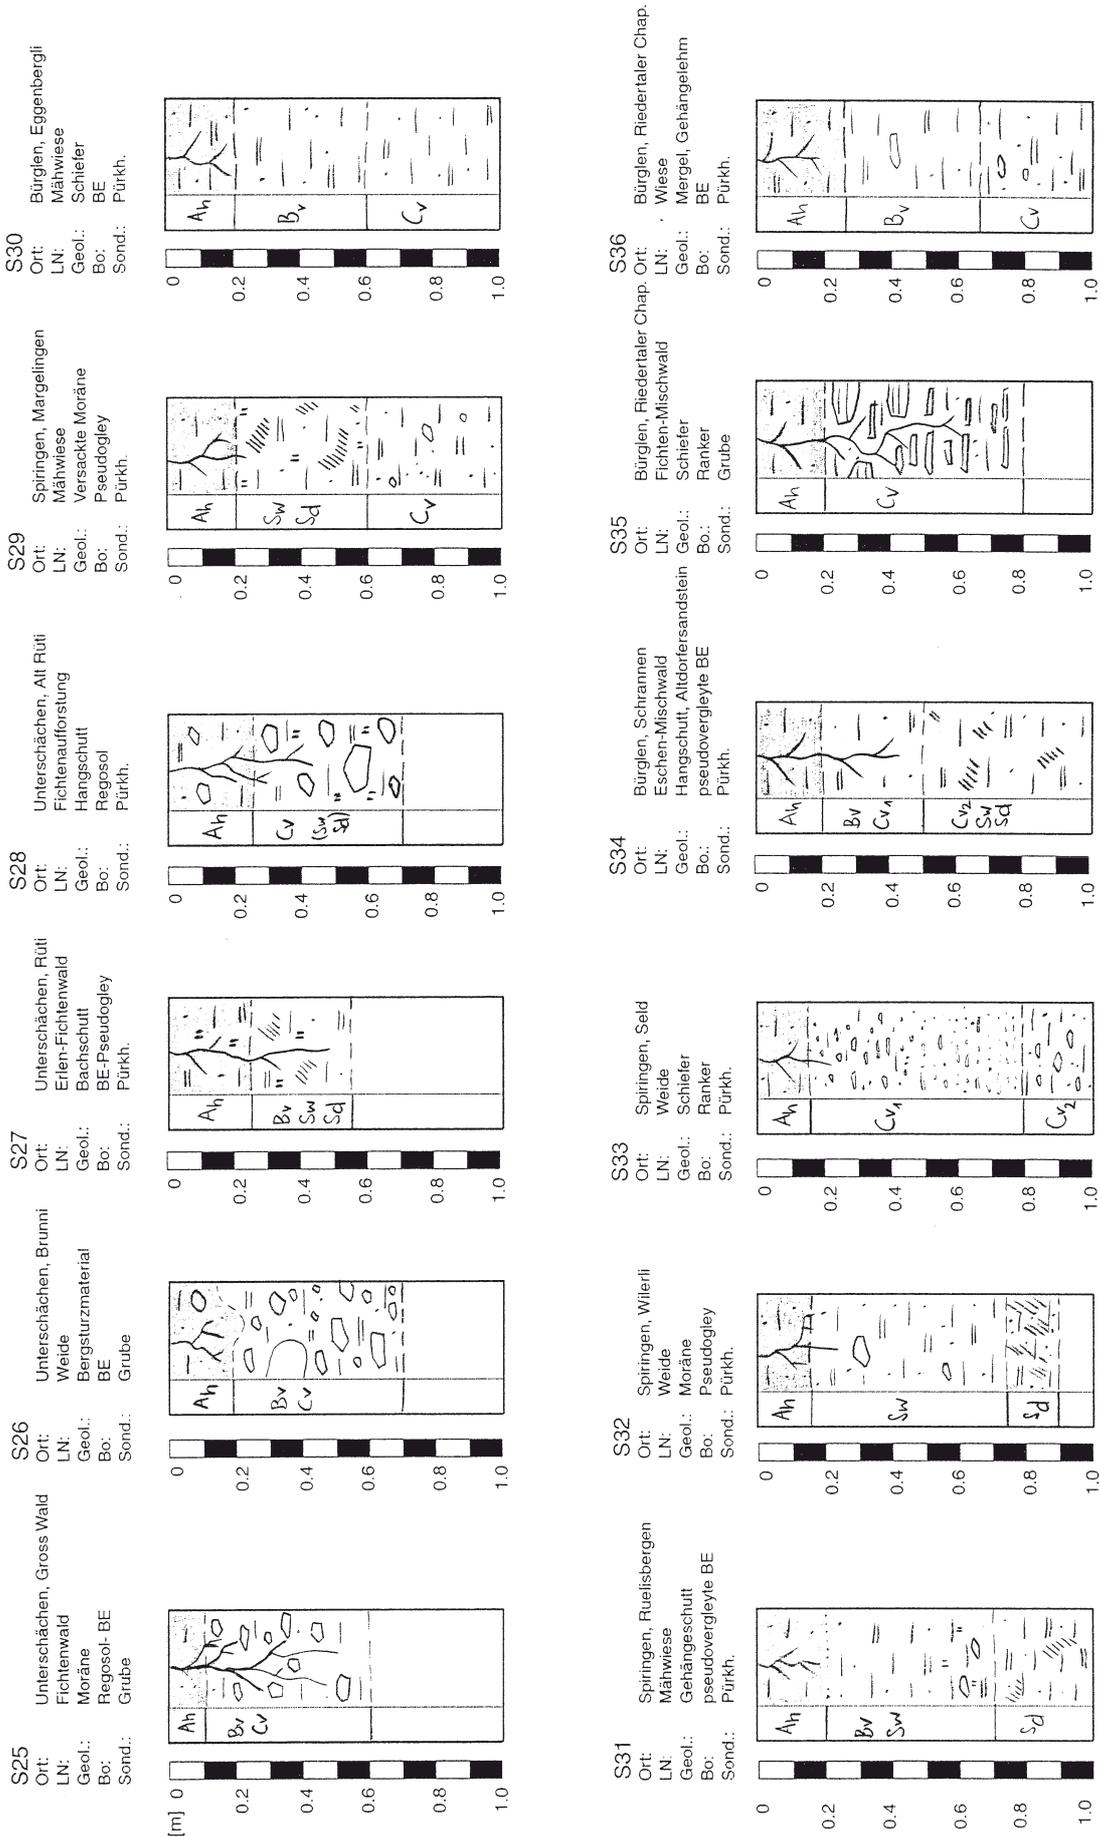
Anhang 5.4c: Die im Einzugsgebiet untersuchten Bodenprofile (S25-36) mit Angabe des Standorts, der Landnutzung, der Geologie, des Bodentyps und der Sondiermethode. Eine Beschreibung der Profile befindet sich im Anhang 5.5.

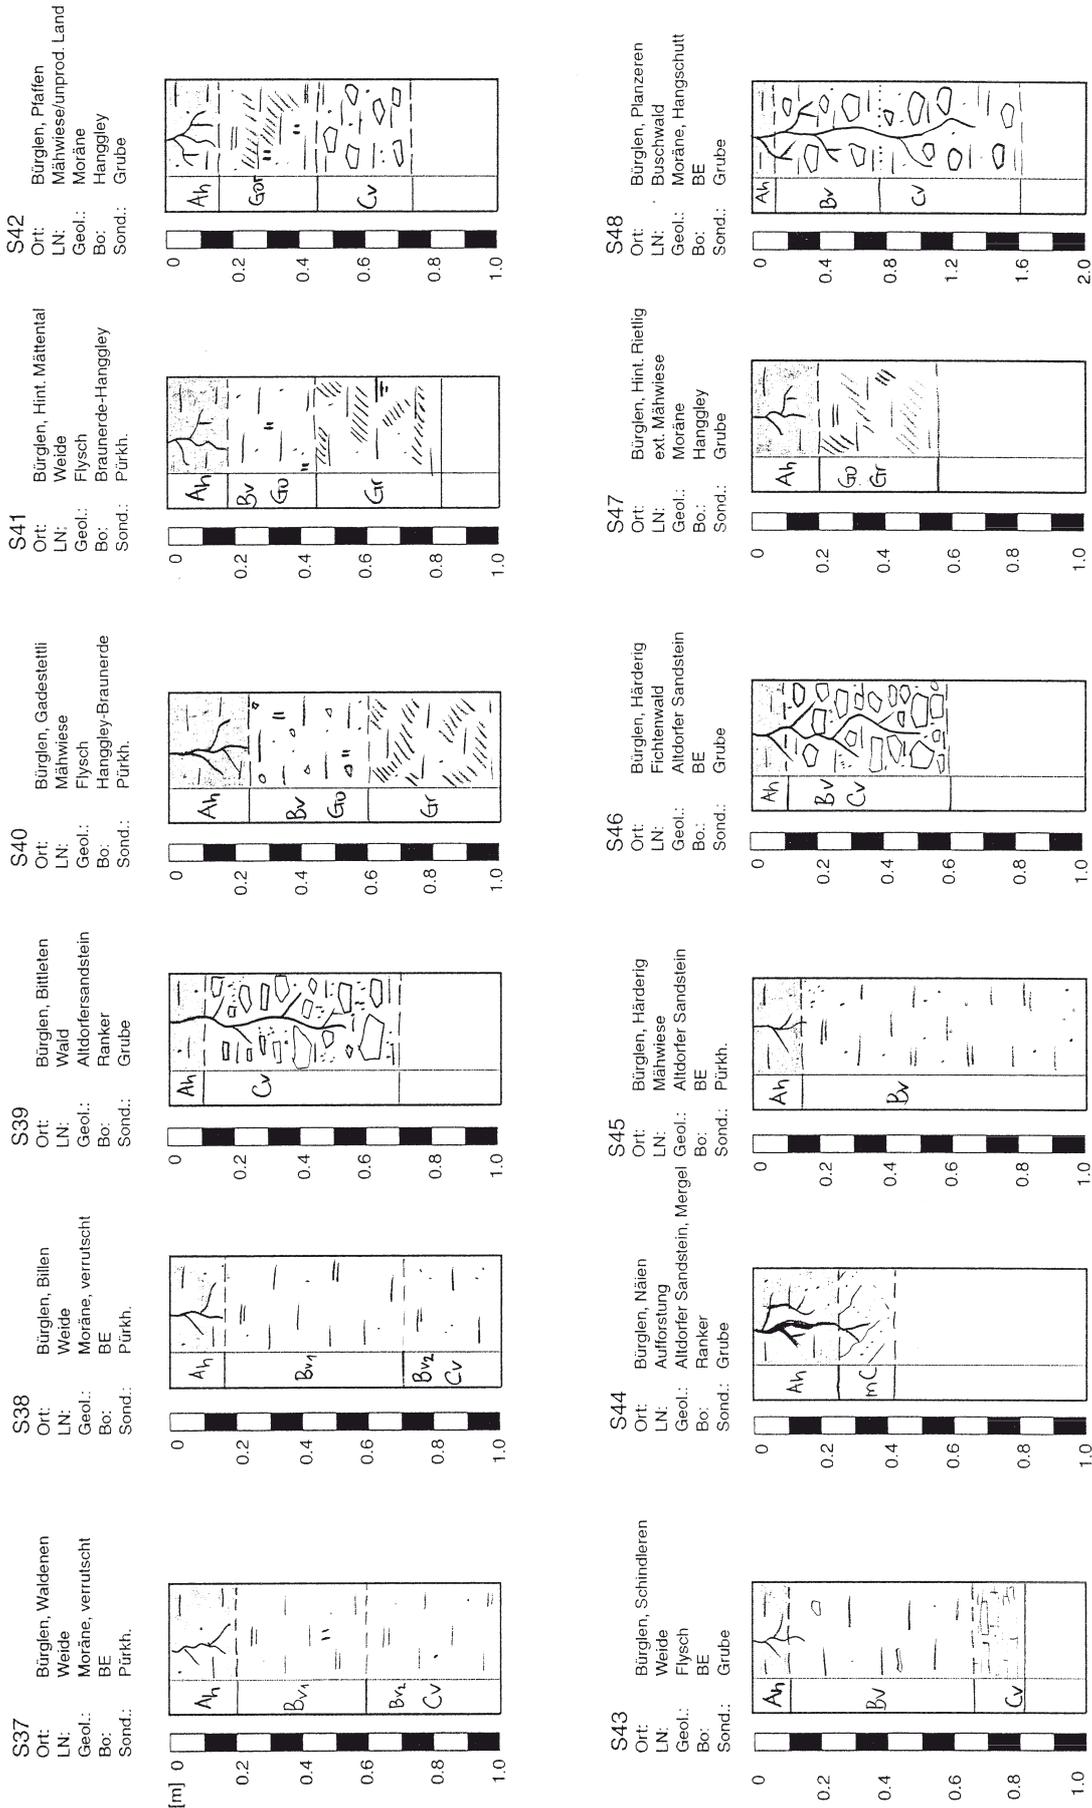
Anhang 5.4d: Die im Einzugsgebiet untersuchten Bodenprofile (S37-48) mit Angabe des Standorts, der Landnutzung, der Geologie, des Bodentyps und der Sondiermethode. Eine Beschreibung der Profile befindet sich im Anhang 5.5.

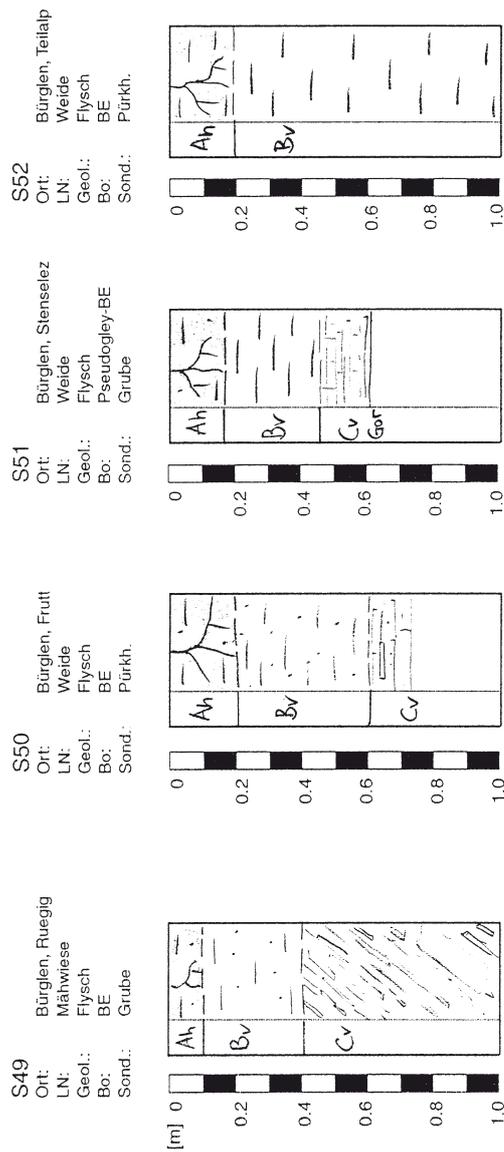
Anhang 5.4e: Die im Einzugsgebiet untersuchten Bodenprofile (S49-52) mit Angabe des Standorts, der Landnutzung, der Geologie, des Bodentyps und der Sondiermethode. Eine Beschreibung der Profile befindet sich im Anhang 5.5.

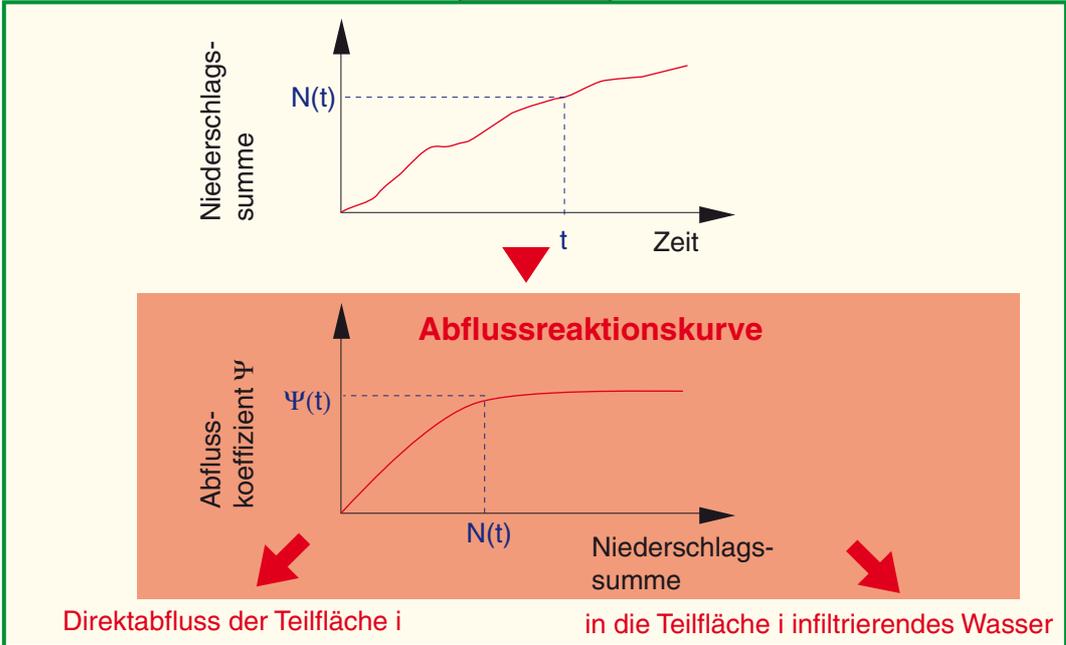
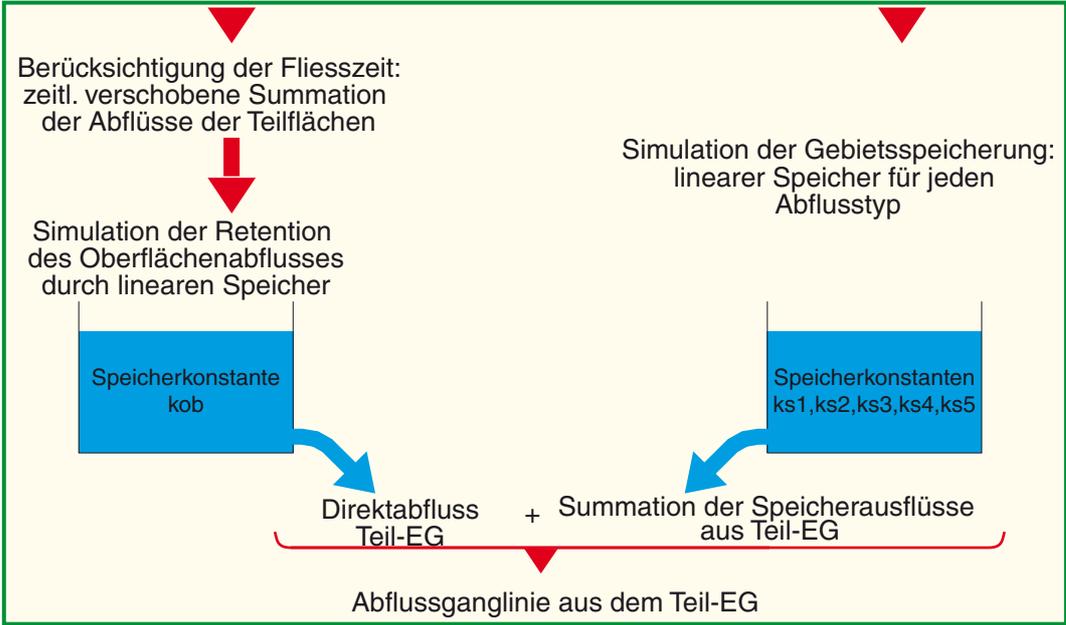
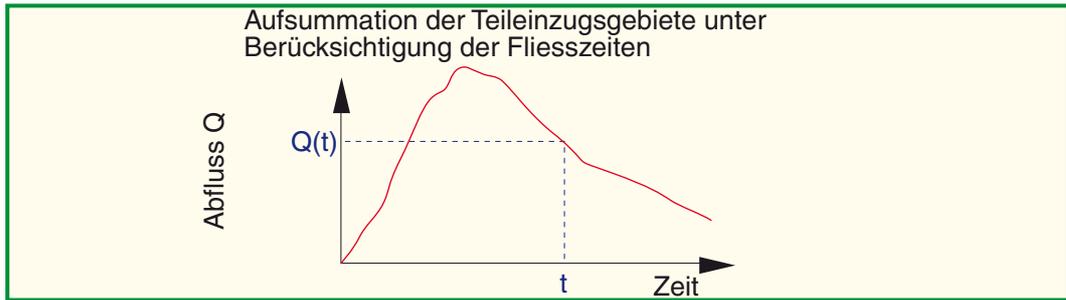
Anhang 6.1: Schematischer Aufbau des Niederschlags-Abfluss-Modells QArea. Zentrales Element ist die Abflussreaktionskurve, die für jede Teilfläche die Beziehung zwischen Niederschlagssumme und Abflusskoeffizient beschreibt.

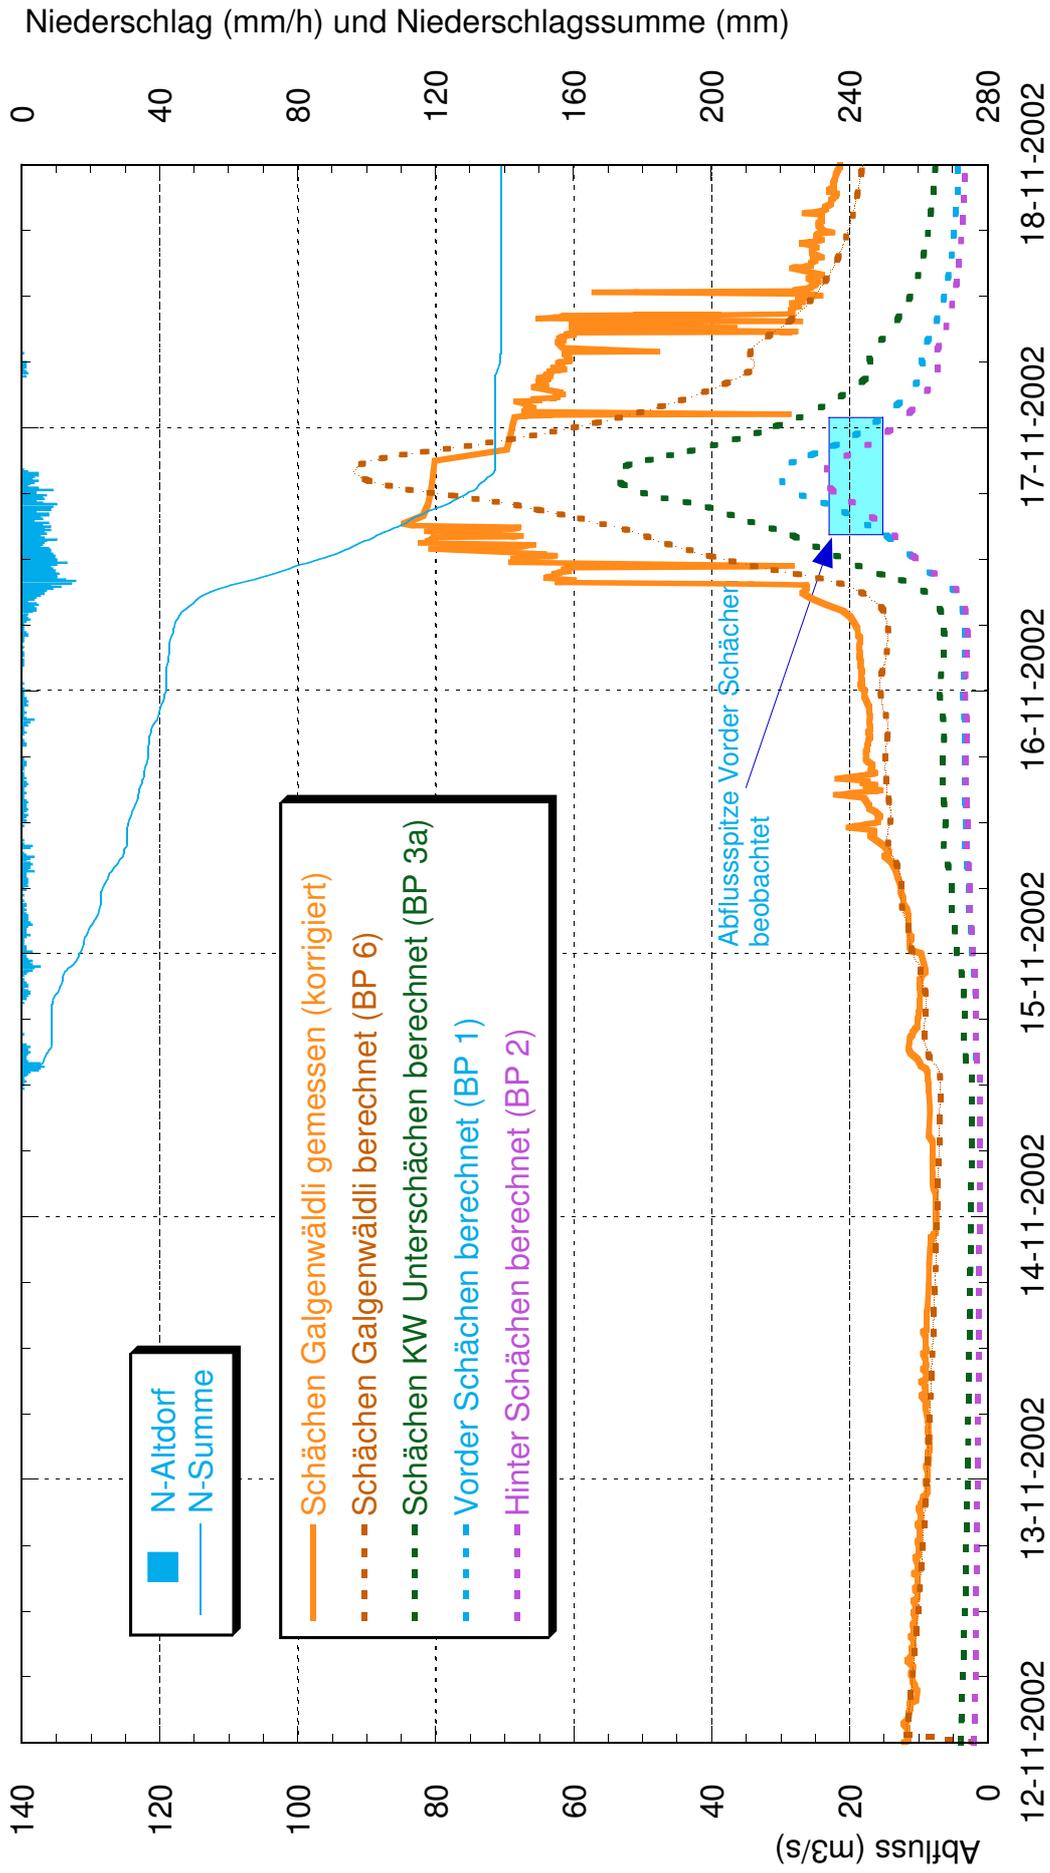
Anhang 6.2: Die am Pegel Galgenwäldli gemessene Abflussganglinie des Hochwassers vom 16.11.2002 und die Nachrechnung mit dem Modell QArea an verschiedenen Berechnungspunkten. Es wurde mit dem zeitlichen Niederschlagsverlauf der Station Altldorf gerechnet.

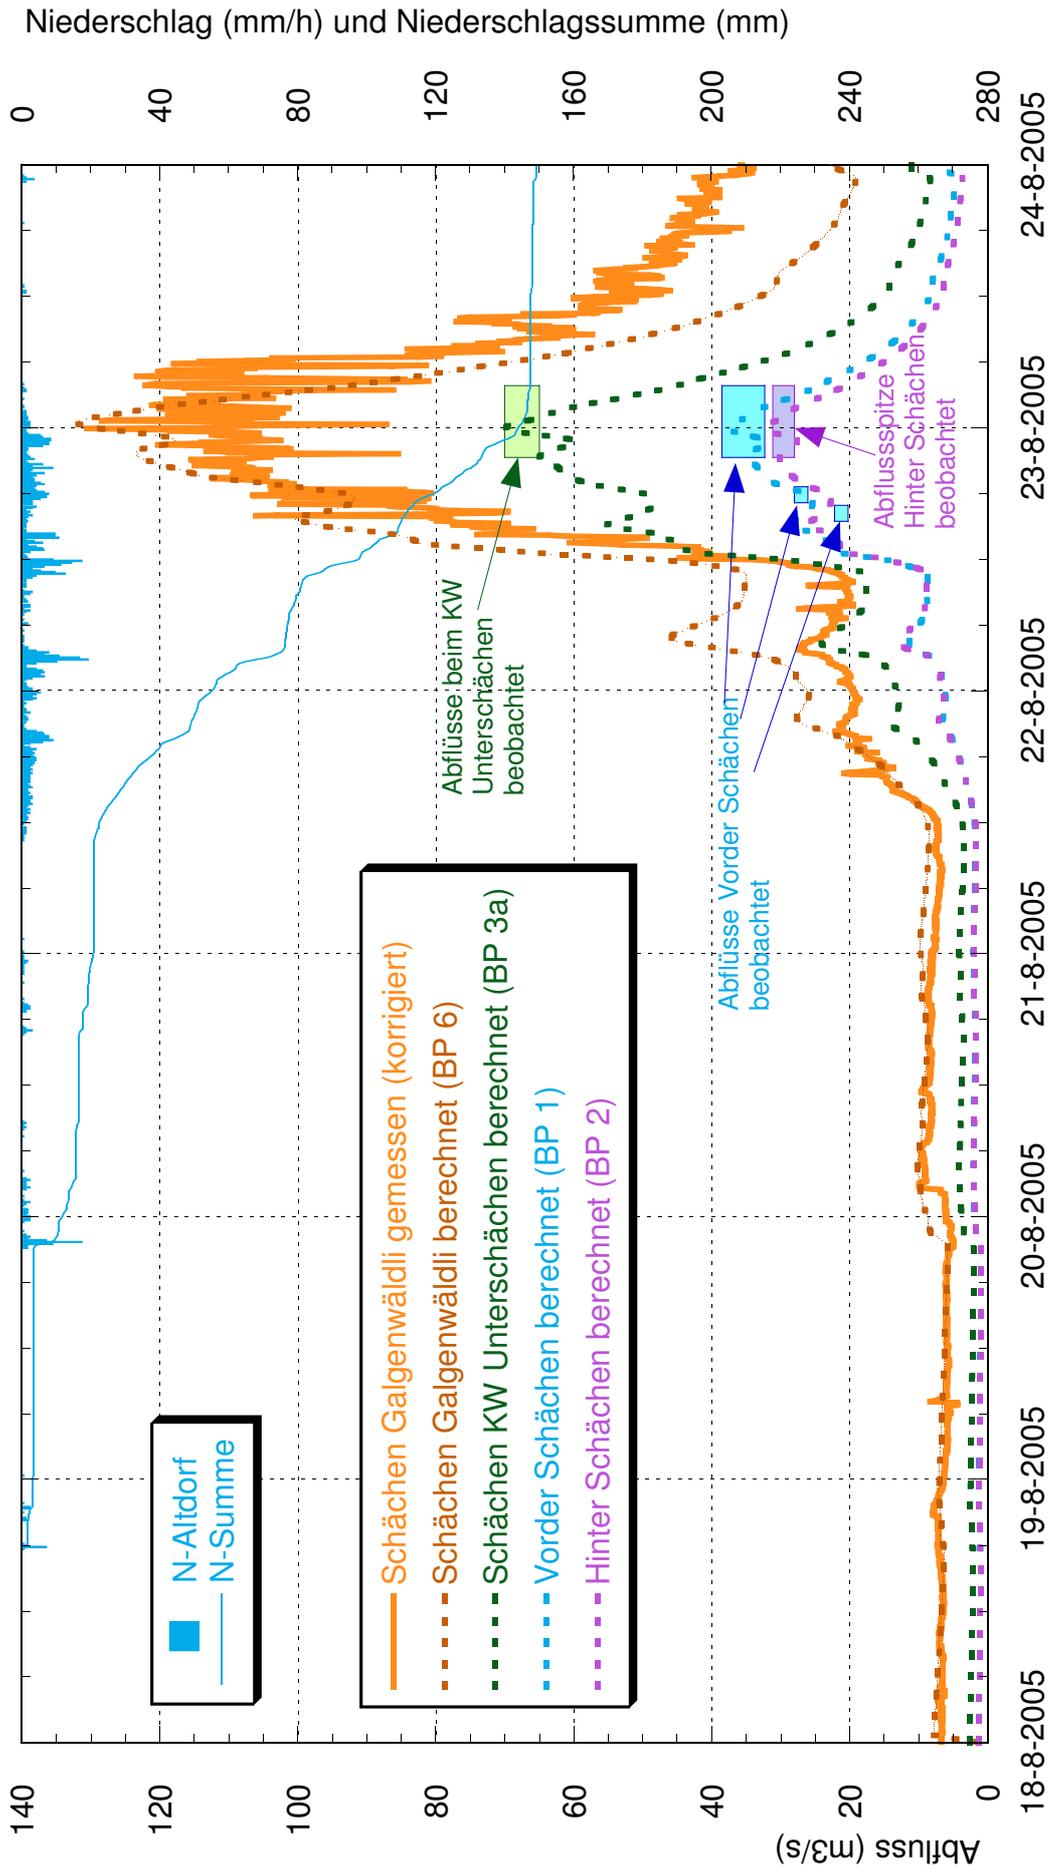
Anhang 6.3: Die am Pegel Galgenwäldli gemessene Abflussganglinie des Hochwassers vom 23.8.2005 und die Nachrechnung mit dem Modell QArea an verschiedenen Berechnungspunkten. Es wurde mit dem zeitlichen Niederschlagsverlauf der Station Altldorf gerechnet.

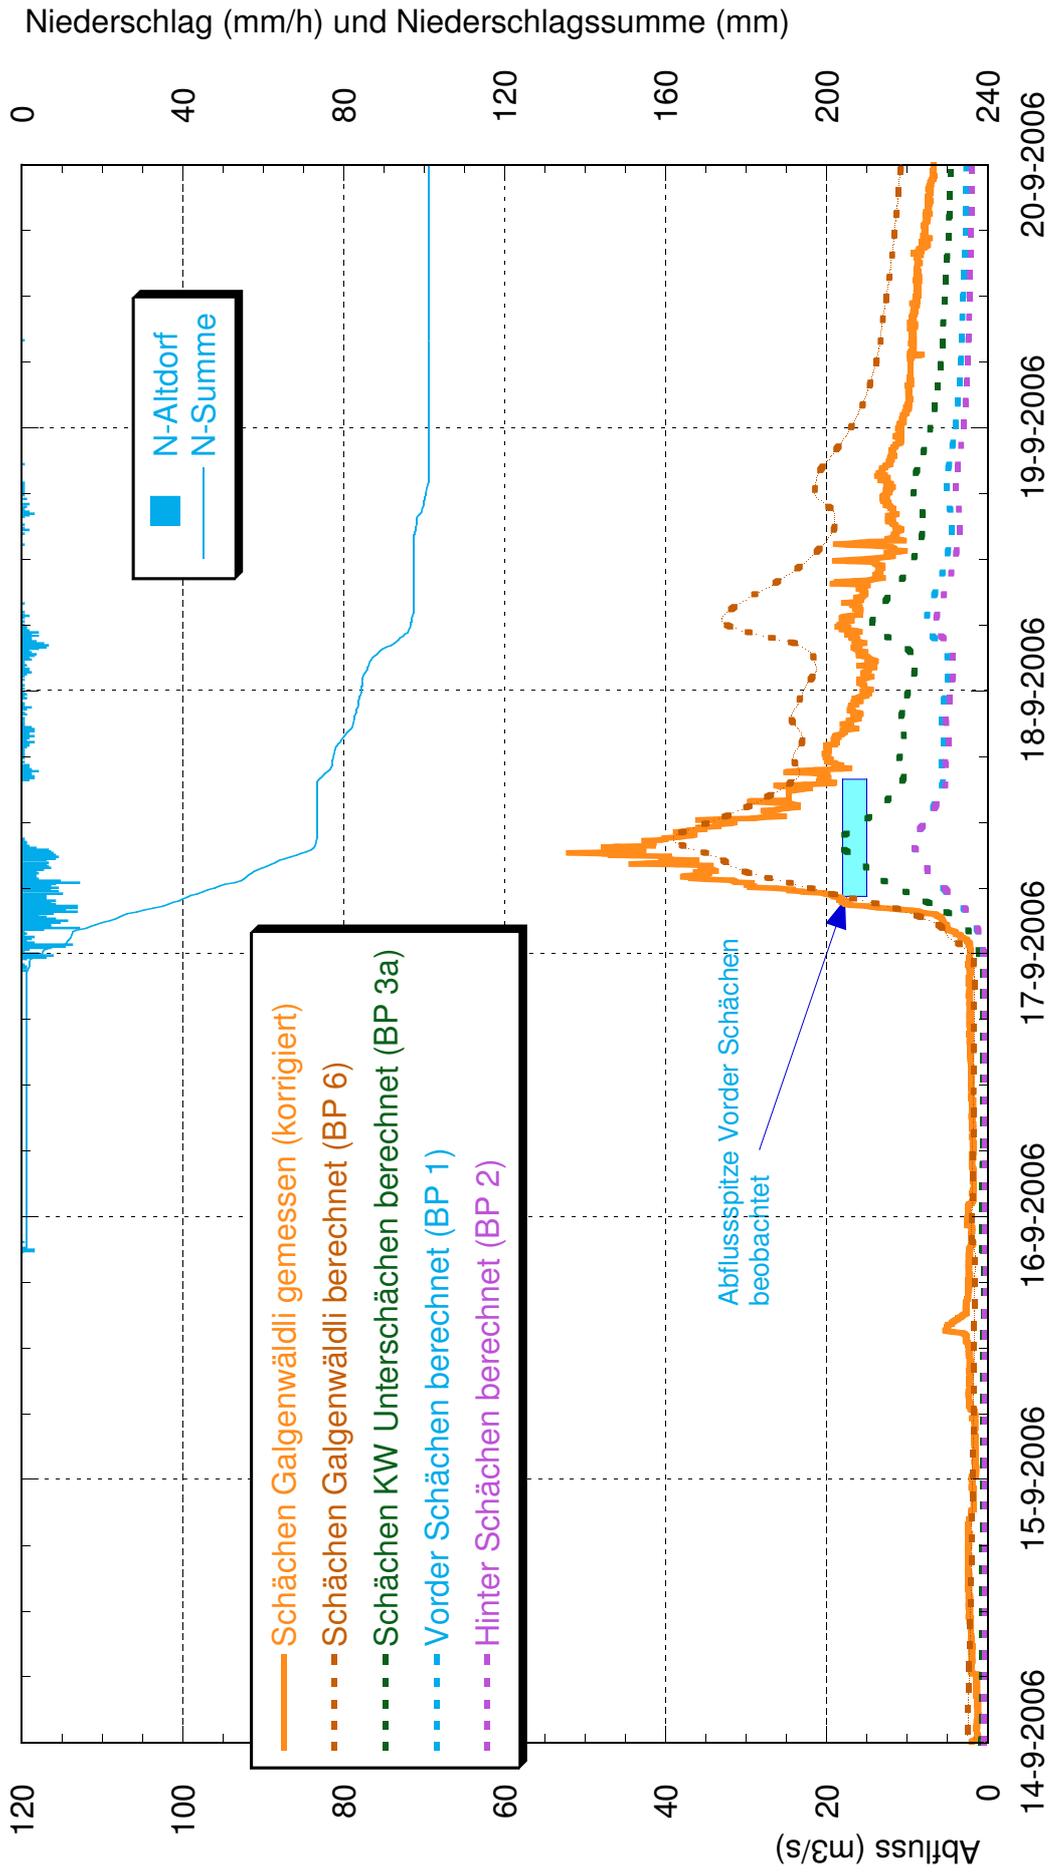
Anhang 6.4a: Die am Pegel Galgenwäldli gemessene Abflussganglinie des Hochwassers vom 17.9.2006 und die Nachrechnung mit dem Modell QArea an verschiedenen Berechnungspunkten. Es wurde mit dem zeitlichen Niederschlagsverlauf der Station Altendorf gerechnet.

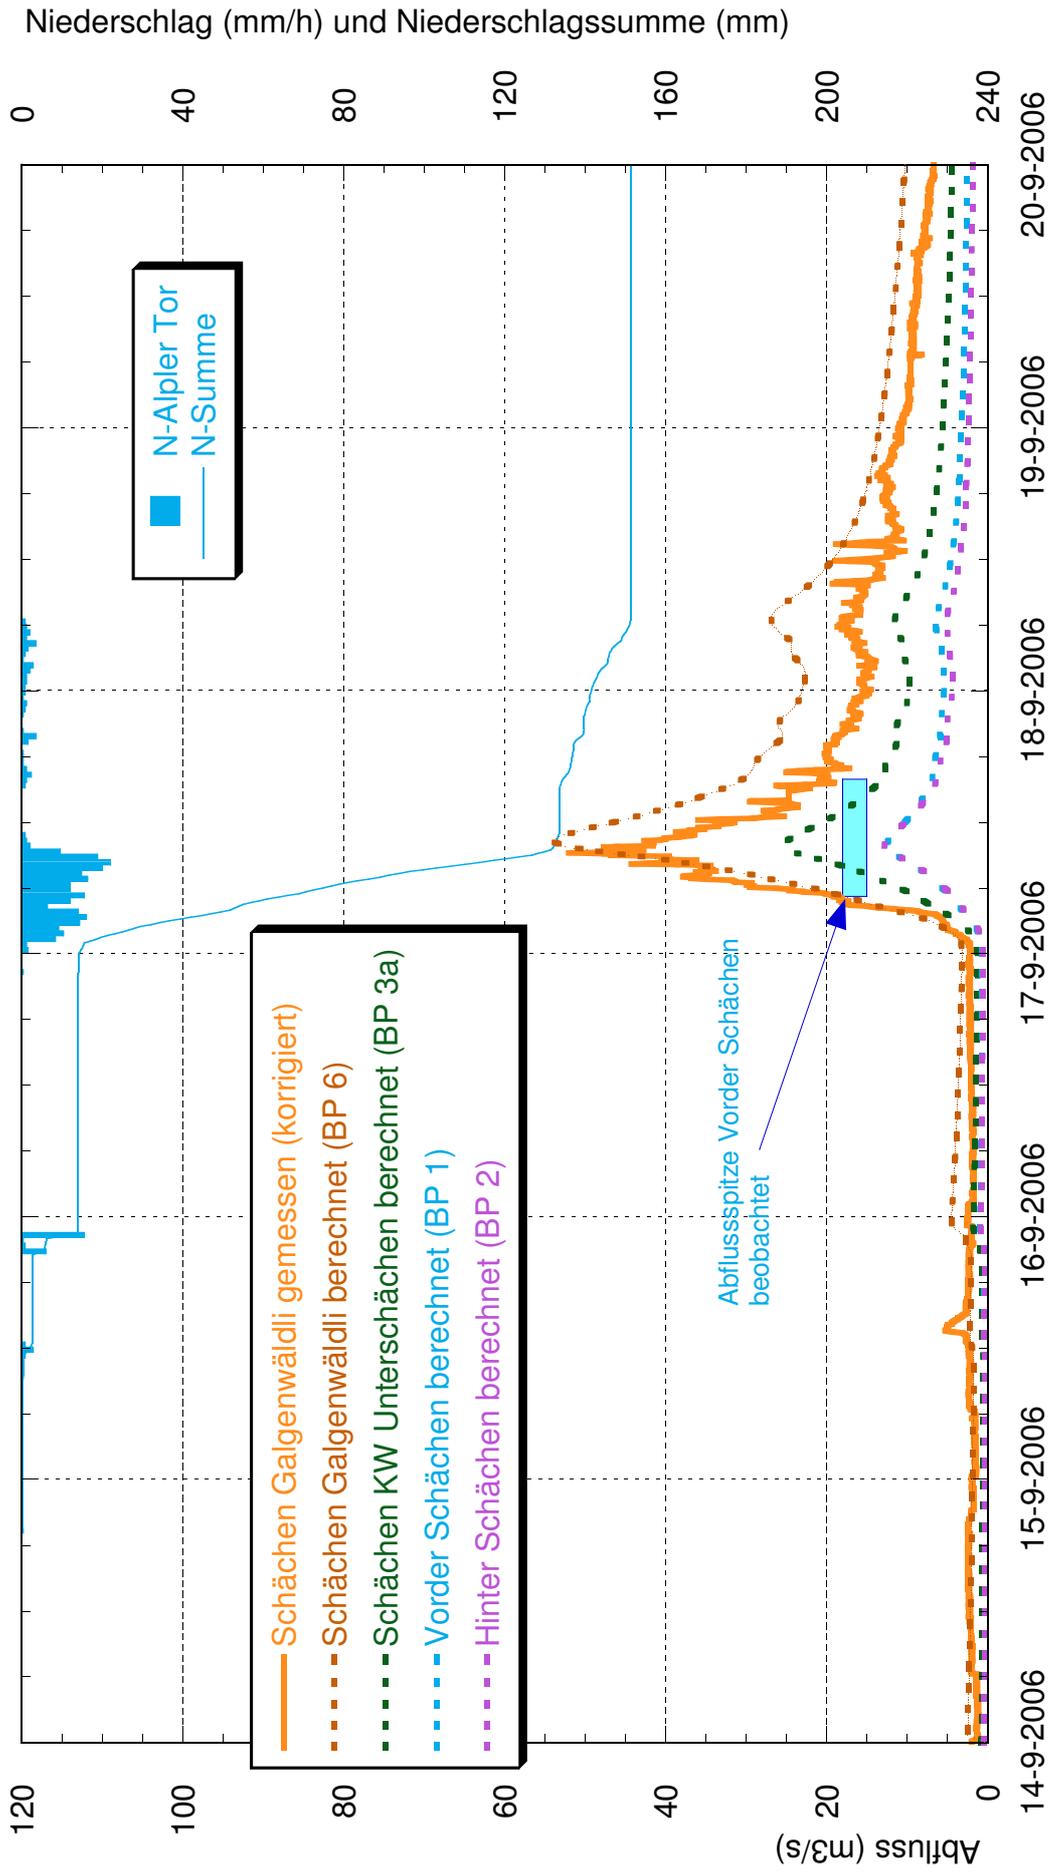
Anhang 6.4b: Die am Pegel Galgenwäldli gemessene Abflussganglinie des Hochwassers vom 17.9.2006 und die Nachrechnung mit dem Modell QArea an verschiedenen Berechnungspunkten. Es wurde mit dem zeitlichen Niederschlagsverlauf der Station Alpler Tor gerechnet..
