Hydrologische Grundlagen des Schächens für den Hochwasserschutz des Urner Talbodens und das Generelle Projekt Schächen

Auftraggeber:
Amt für Tiefbau des Kantons Uri

Bericht: 06/75

Reinach, November 2007

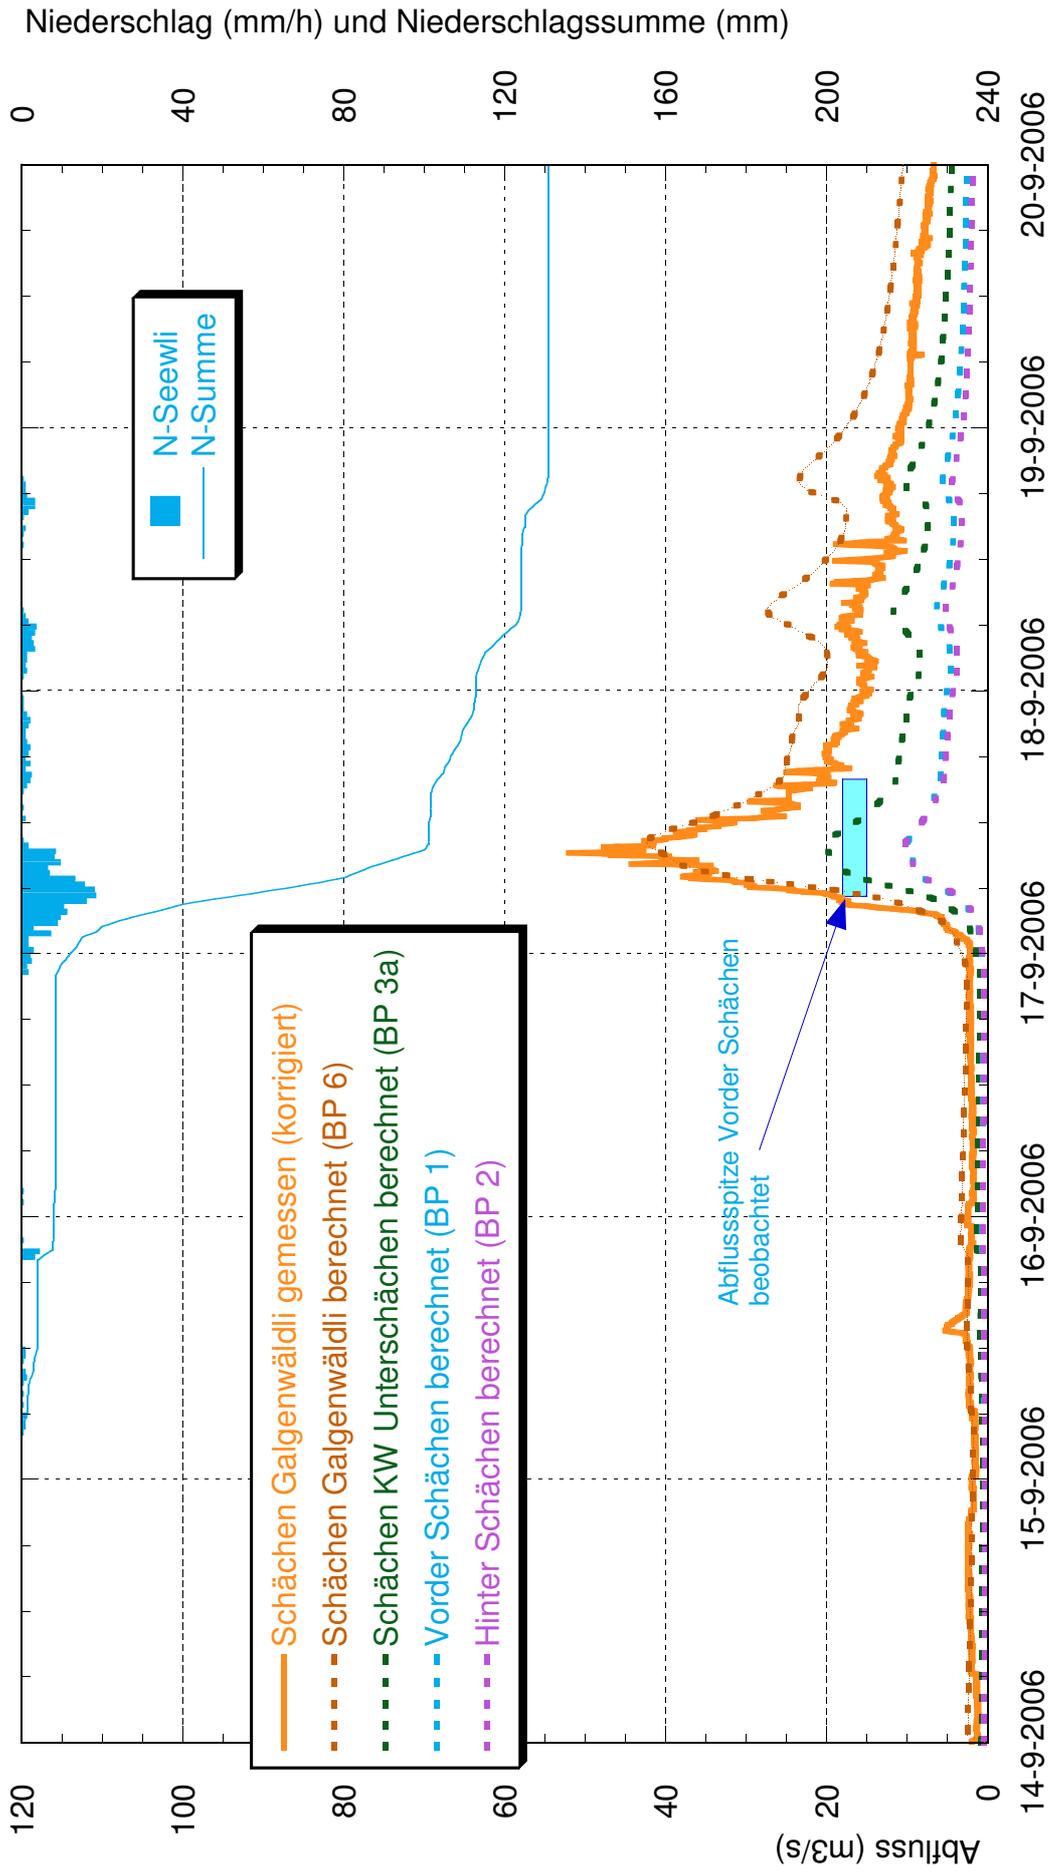
Anhang 6.4c: Die am Pegel Galgenwäldli gemessene Abflussganglinie des Hochwassers vom 17.9.2006 und die Nachrechnung mit dem Modell QArea an verschiedenen Berechnungspunkten. Es wurde mit dem zeitlichen Niederschlagsverlauf der Station Seewli gerechnet..

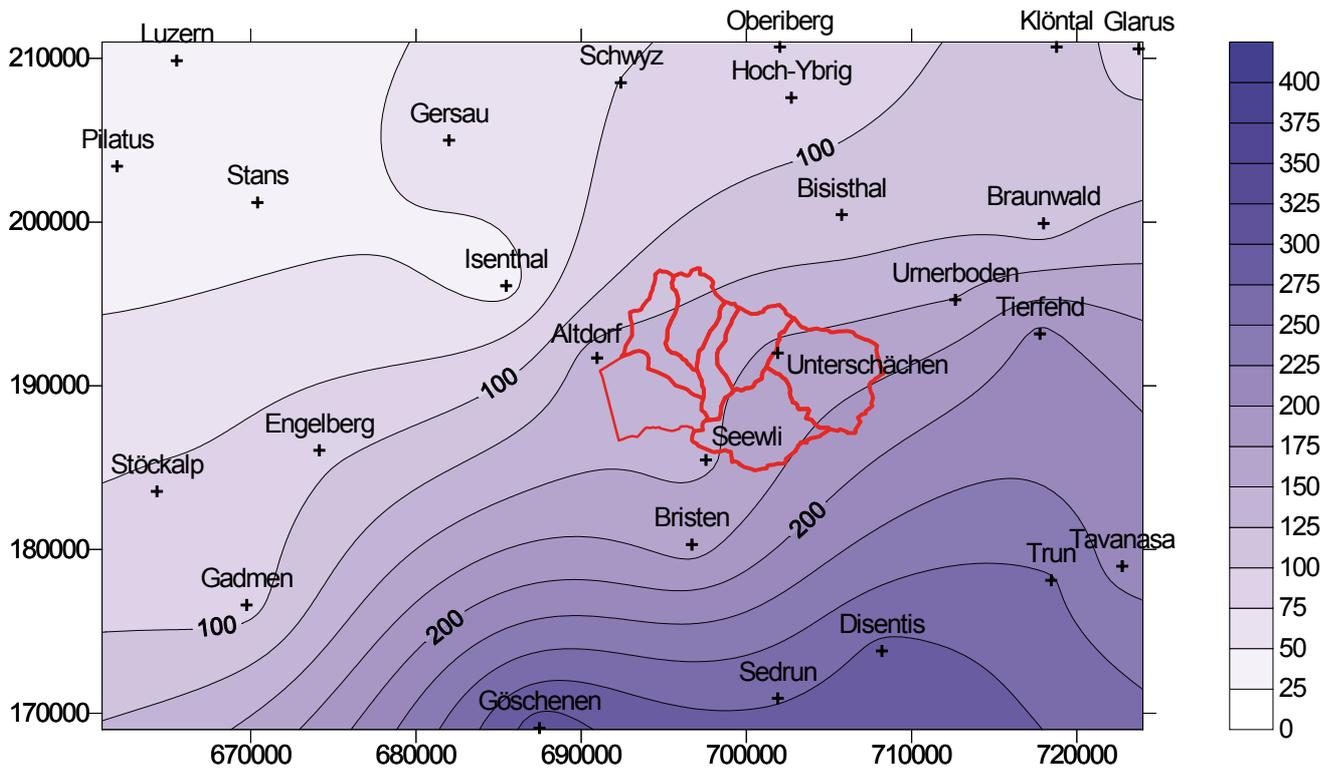
Anhang 6.5a: Räumliche Verteilung der Niederschlagssummen am 14.-16. November 2002 aufgrund der Bodenstationen.

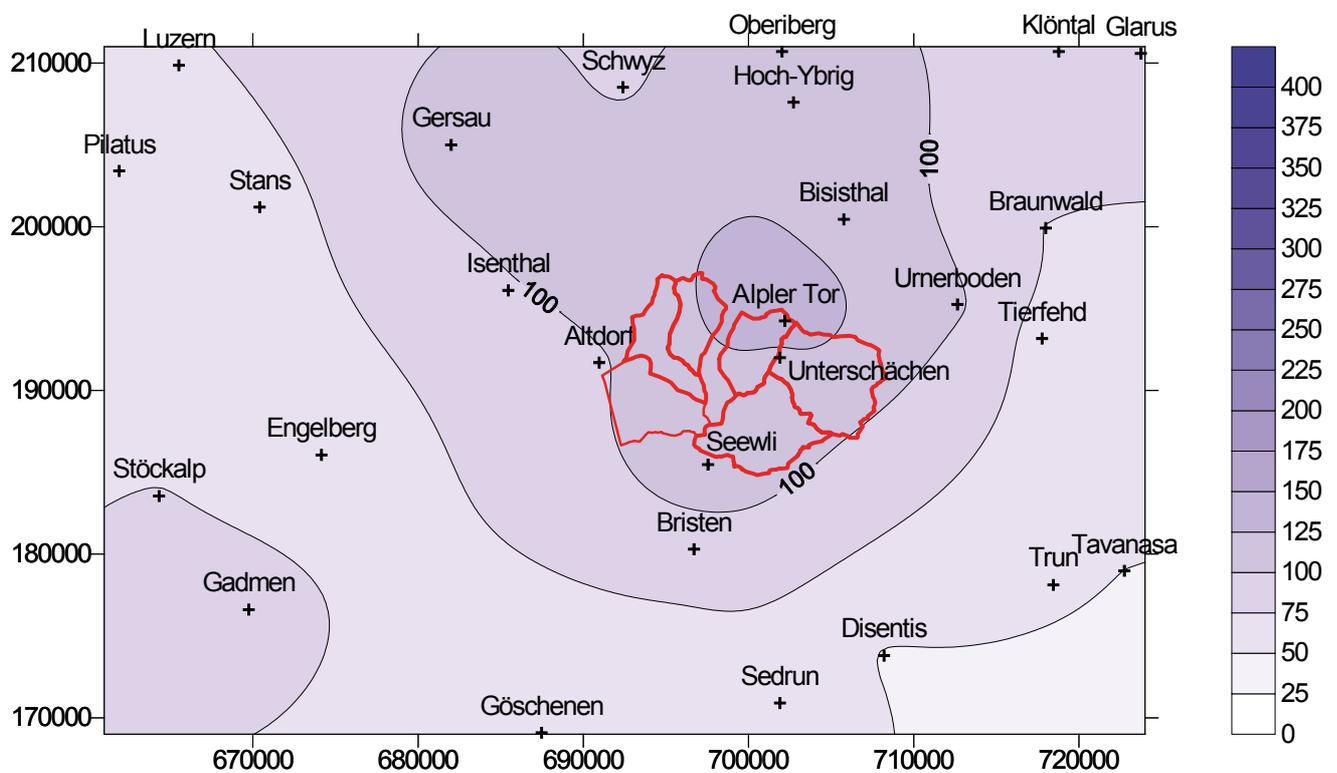
Anhang 6.5b: Räumliche Verteilung der Niederschlagssummen am 15.-17. September 2006 aufgrund der Bodenstationen.

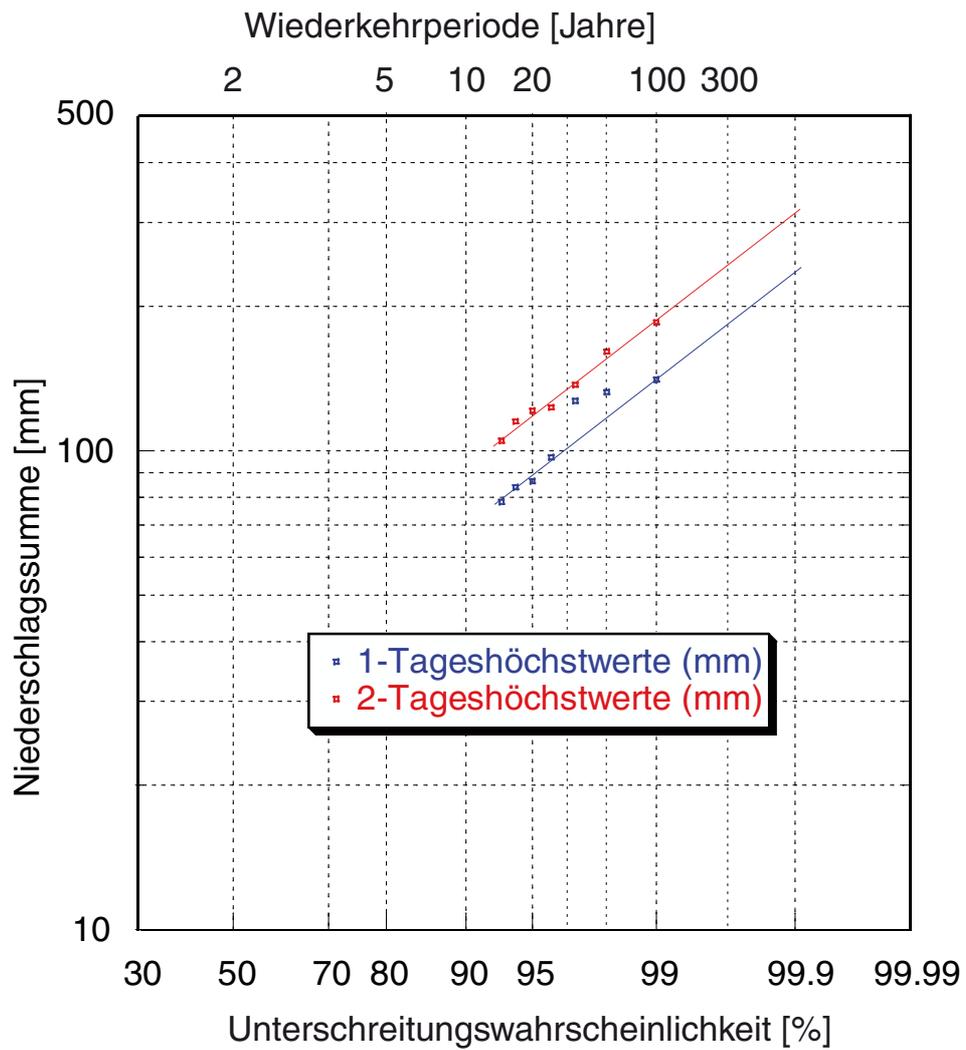
Anhang 6.6: Frequenzdiagramm der grössten gemittelten Niederschläge der Stationen Altdorf und Unterschächen. Um die Gebietsniederschläge annäherungsweise zu ermitteln, wurden die Werte von Altdorf und Unterschächen gemittelt.

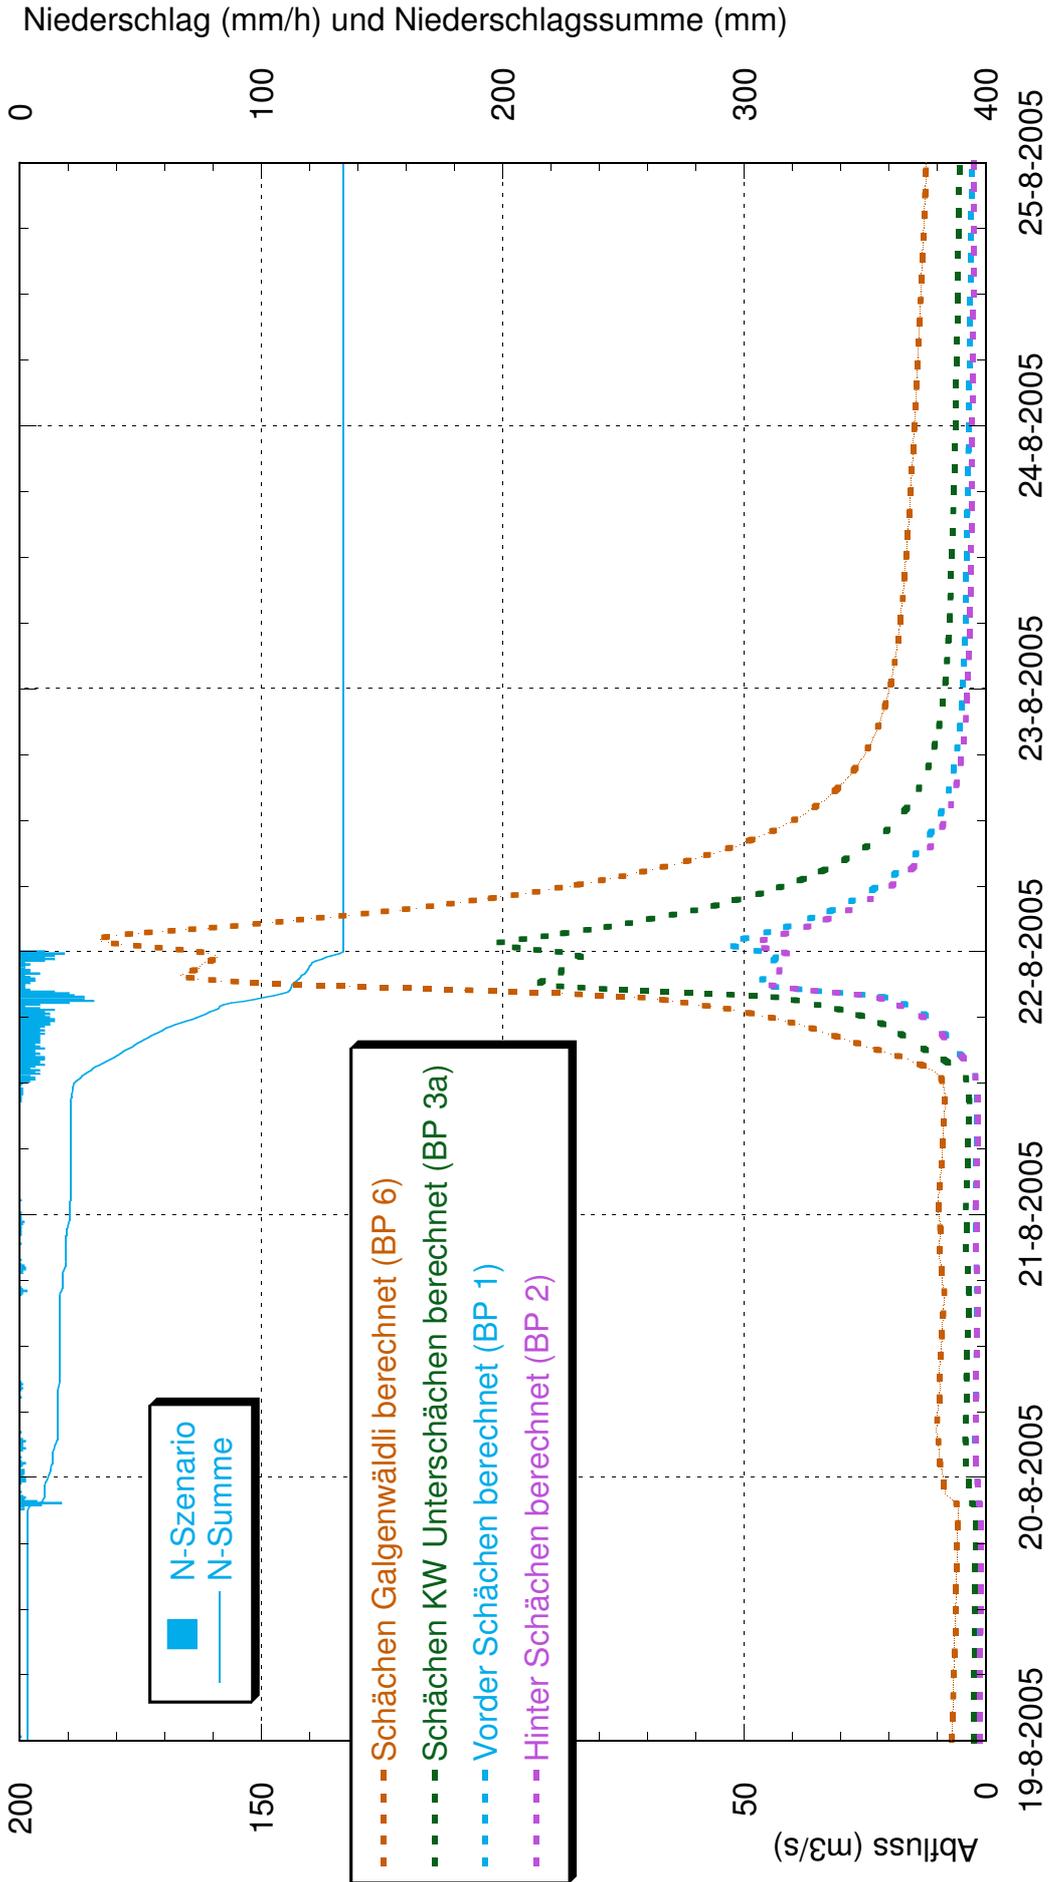
Anhang 6.7: Berechnung eines 300-jährlichen Hochwassers basierend auf dem Niederschlagsereignis vom August 2005 mit dem Modell QArea an verschiedenen Berechnungspunkten. Der zeitlichen Niederschlagsverlauf der Station Altdorf wurde am 21.8.2005 zwischen 12 Uhr und 24 Uhr soweit erhöht, dass der Gebietsniederschlag über 12 Stunden 160 mm ergibt.

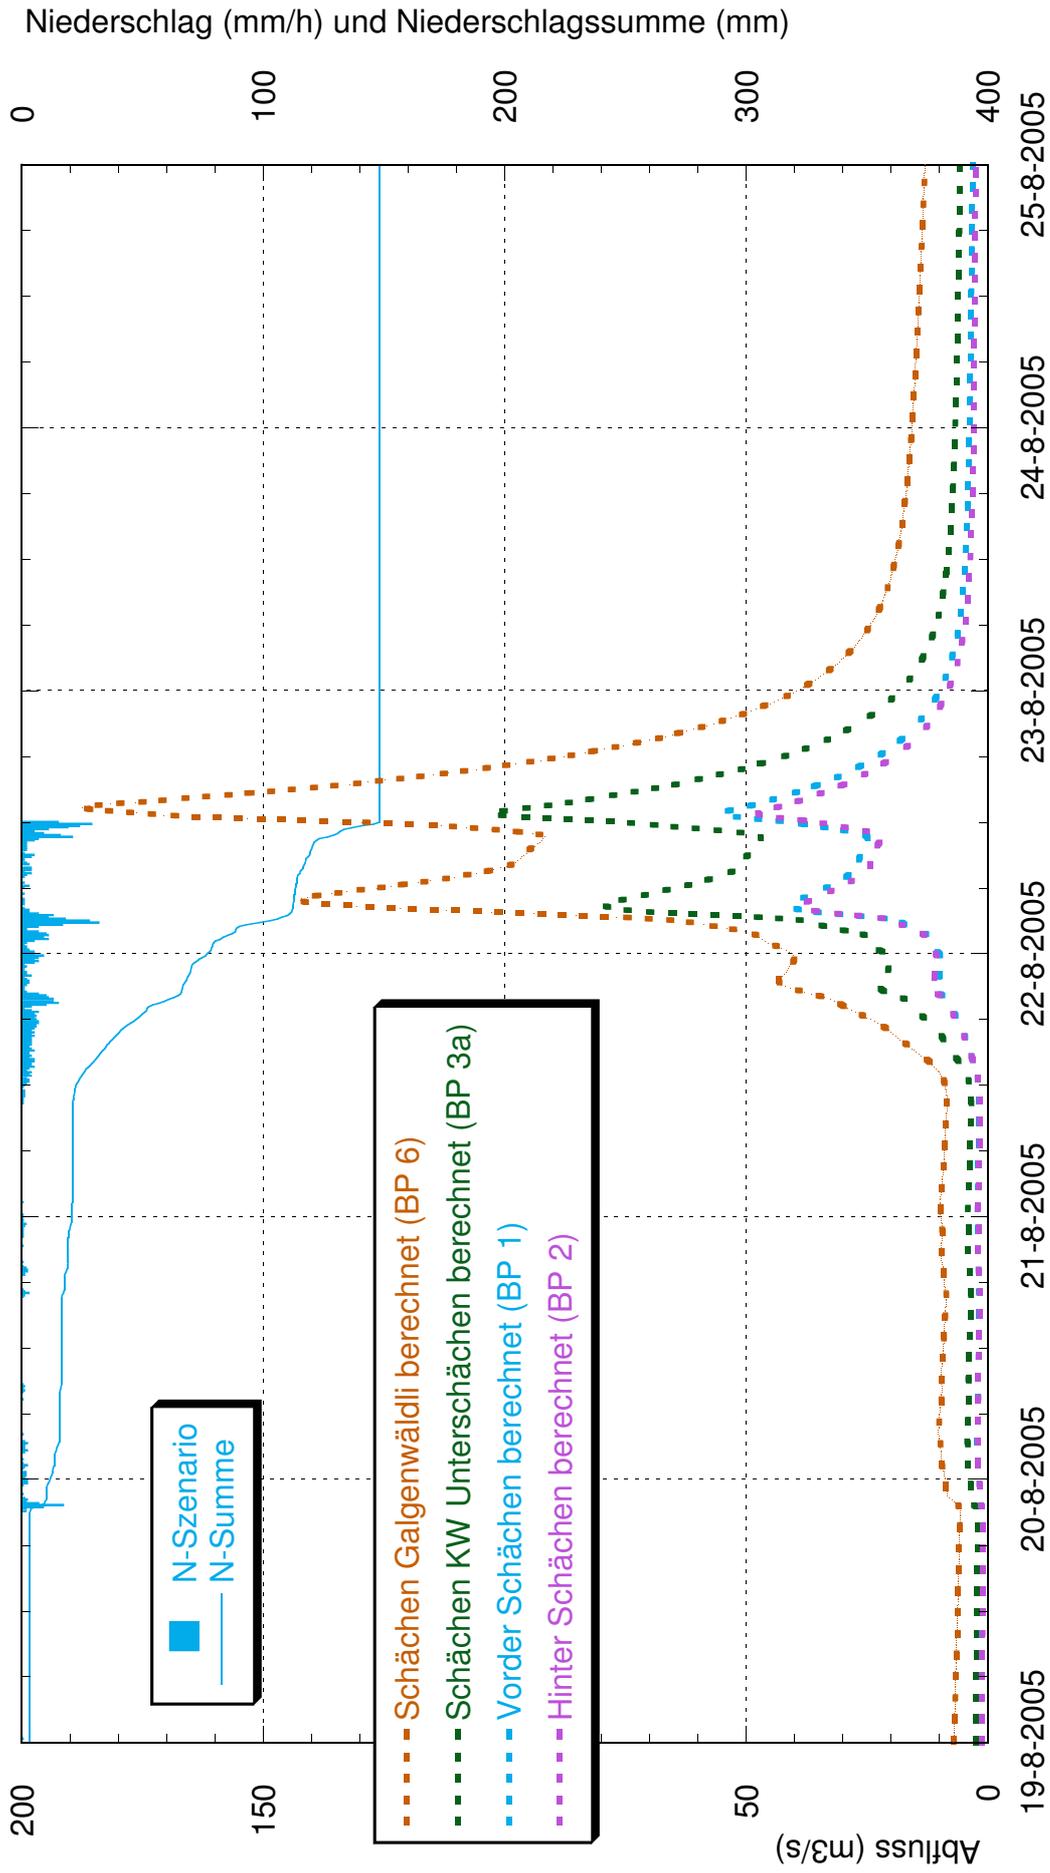
Anhang 6.8: Berechnung eines 300-jährlichen Hochwassers basierend auf dem Niederschlagsereignis vom August 2005 mit dem Modell QArea an verschiedenen Berechnungspunkten. Der zeitlichen Niederschlagsverlauf der Station Altdorf wurde zwischen dem 21.8.2005 12 Uhr und 22.8.2005 12 Uhr soweit erhöht, dass der Gebietsniederschlag über einen Tag 180 mm ergibt.

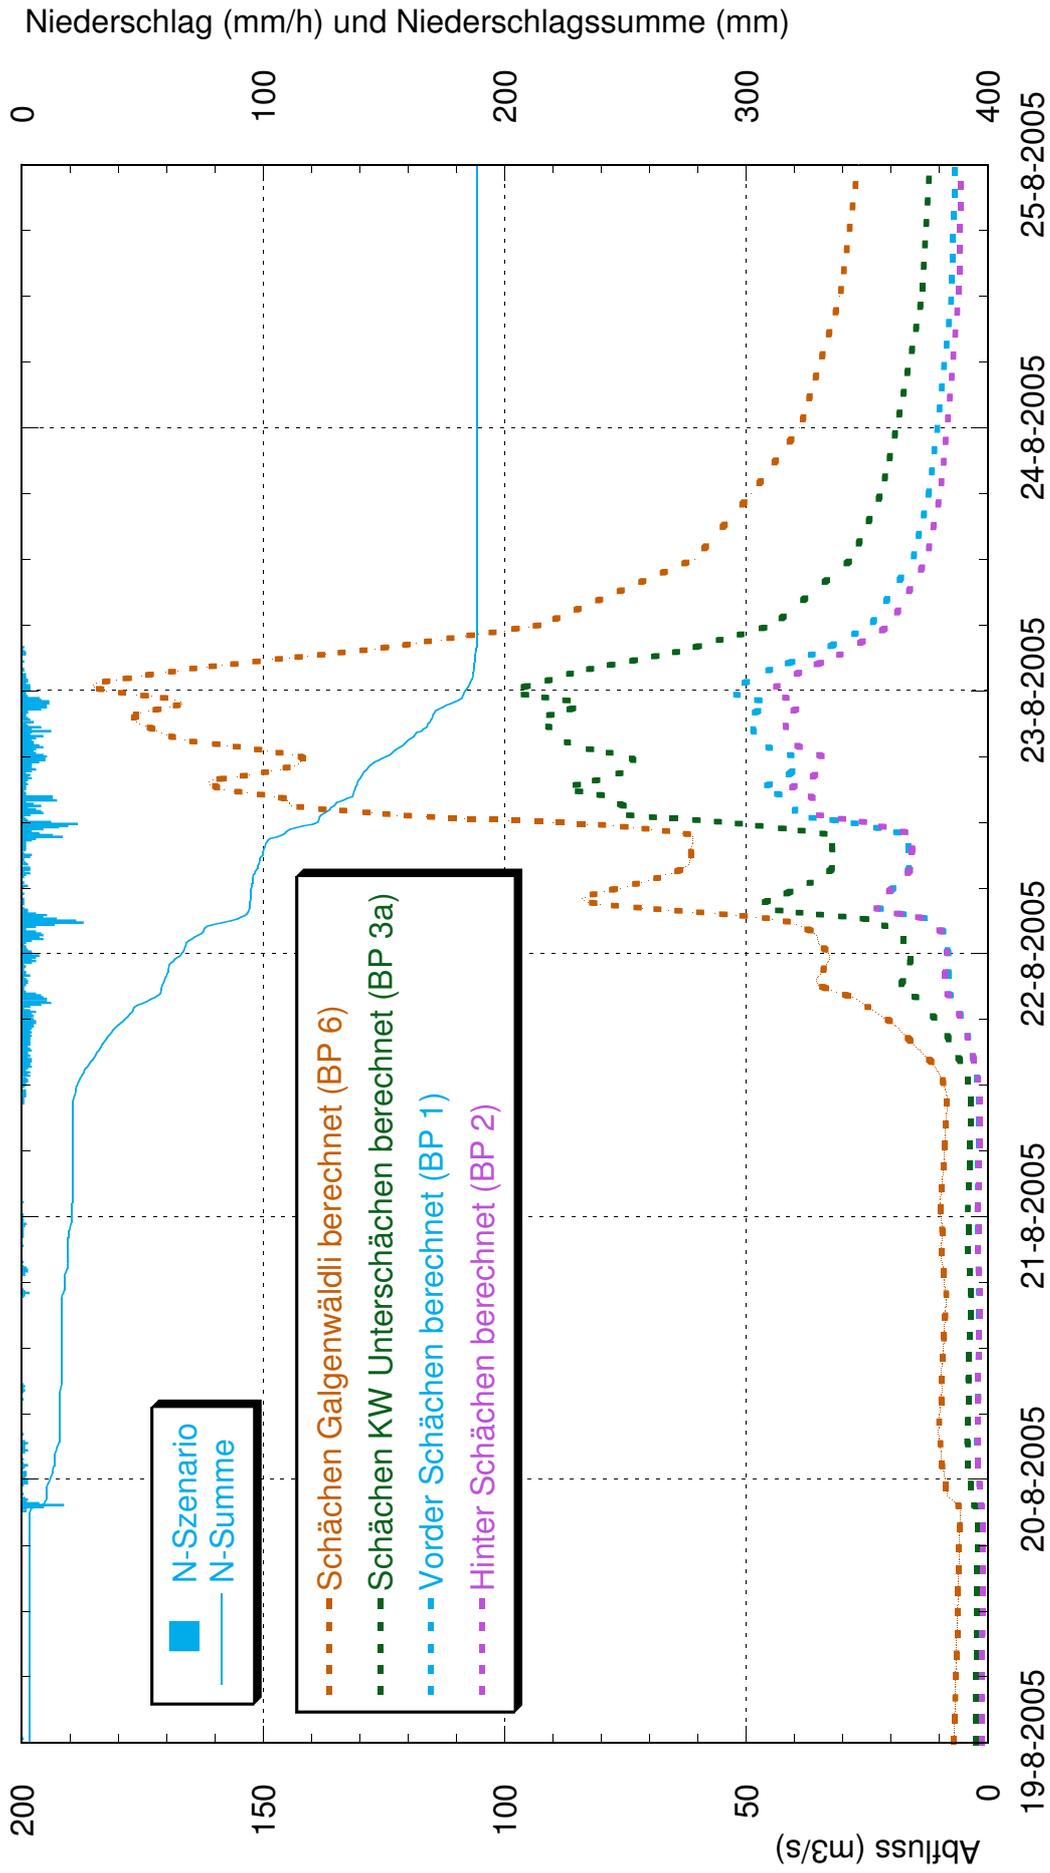
Anhang 6.9: Berechnung eines 300-jährlichen Hochwassers basierend auf dem Niederschlagsereignis vom August 2005 mit dem Modell QArea an verschiedenen Berechnungspunkten. Der zeitlichen Niederschlagsverlauf der Station Altdorf wurde am 21. und 22.8.2005 soweit erhöht, dass der Gebietsniederschlag über 2 Tage 240 mm ergibt.

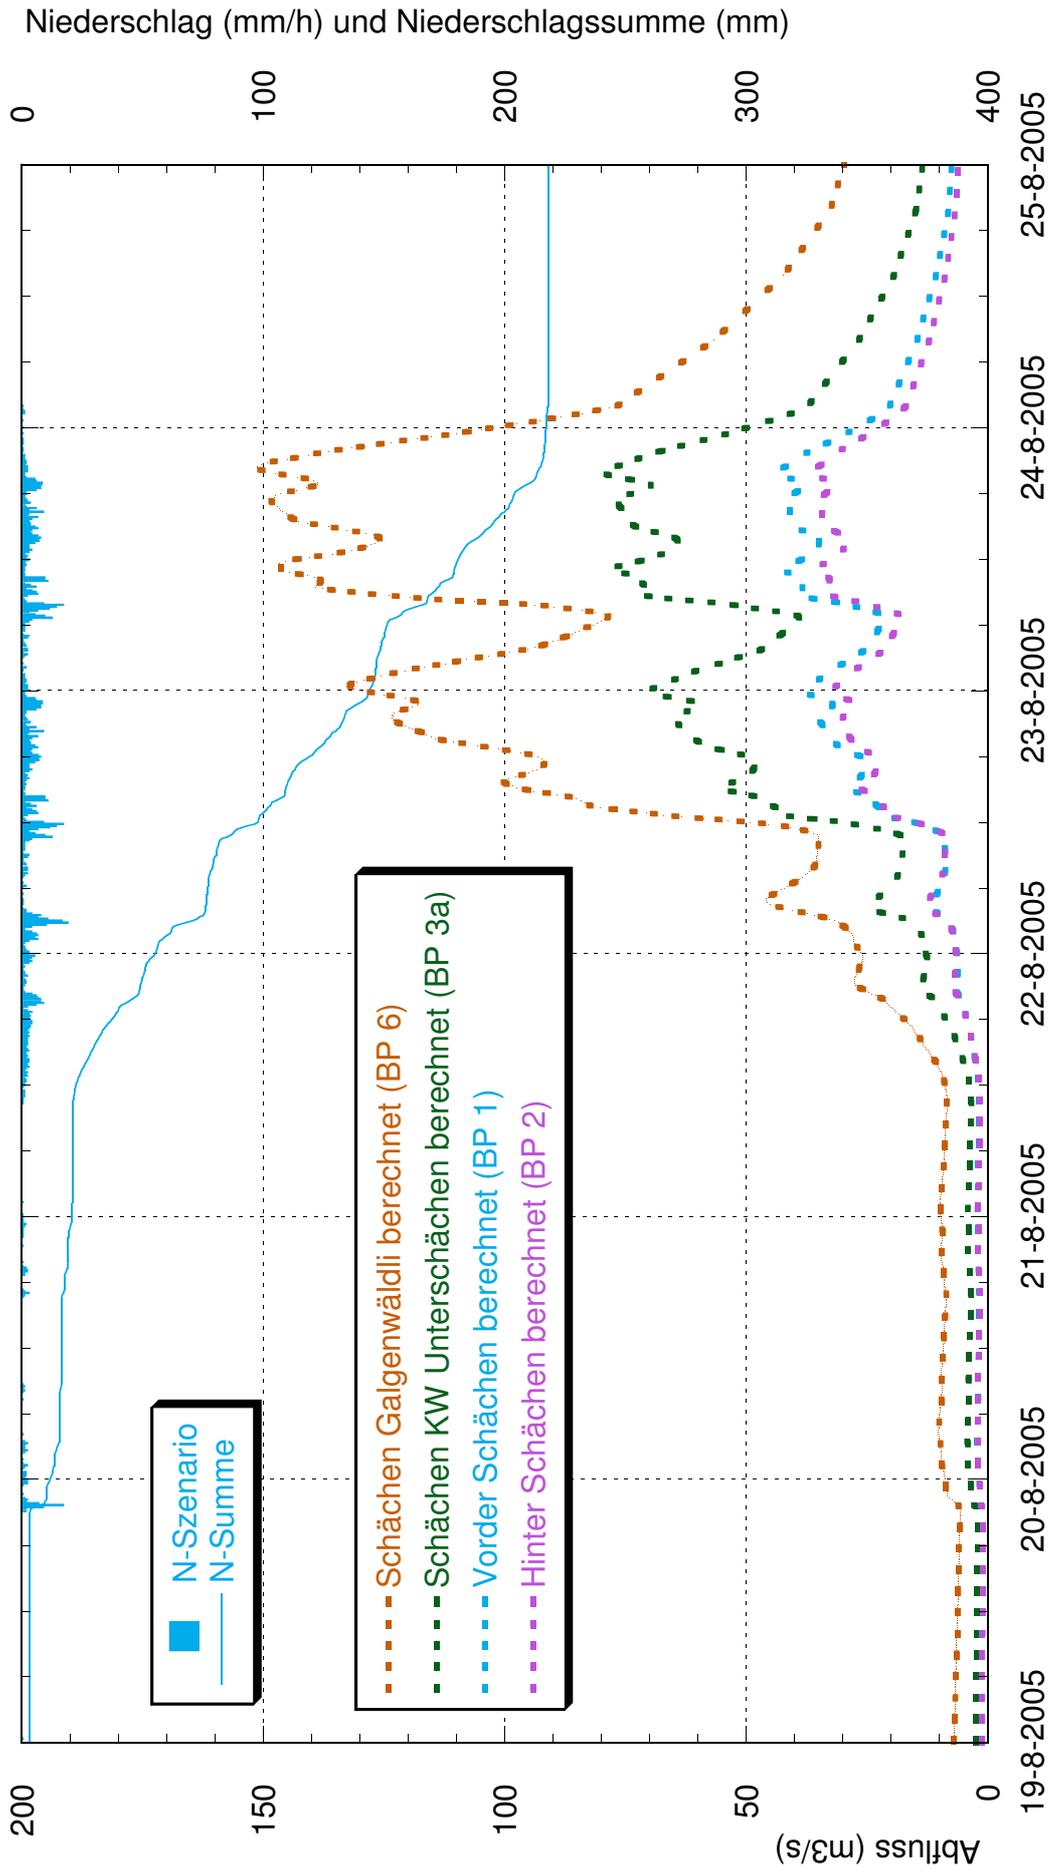
Anhang 6.10: Berechnung eines 300-jährlichen Hochwassers basierend auf dem Niederschlagsereignis vom August 2005 mit dem Modell QArea an verschiedenen Berechnungspunkten. Es wurde mit dem zeitlichen Niederschlagsverlauf der Station Altdorf gerechnet, welcher um 24 Stunden verlängert wurde. Der Gebietsniederschlag über 3 Tage beträgt 280 mm.
