## **Hochwasser vom 22./23. August 2005**

### **Schlussbericht zu den Bereichen Wasserbau und Strassen**

Herausgeber: Amt für Tiefbau des Kantons Uri

Altdorf, im August 2006

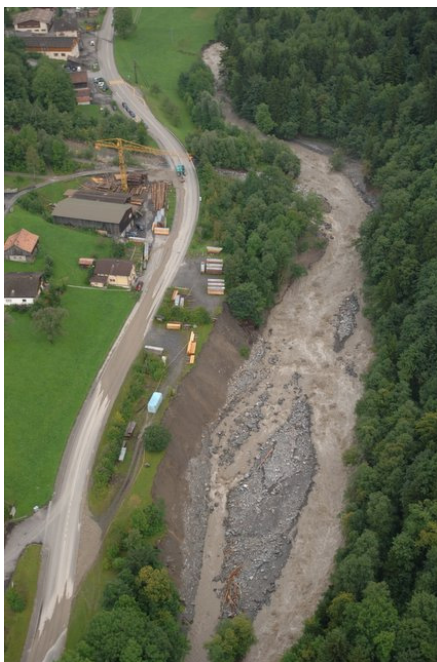
Foto 1; Schächen im Gründli, Spiringen  
(Kanton Uri, 23.08.2005)

Der Schächen tiefte sich auf weite Strecke stark ein und beschädigte Ufermauern, die grossen Bachsperrn zwischen Spiringen und Witterschwanden und die Klausenstrasse an mehreren Stellen. Der Trudelingersteg wurde zerstört. Auf den Flachstrecken zwischen Unterschächen und Spiringen und in der Nähe des Guggibaches wurde viel Geschiebe abgelagert.

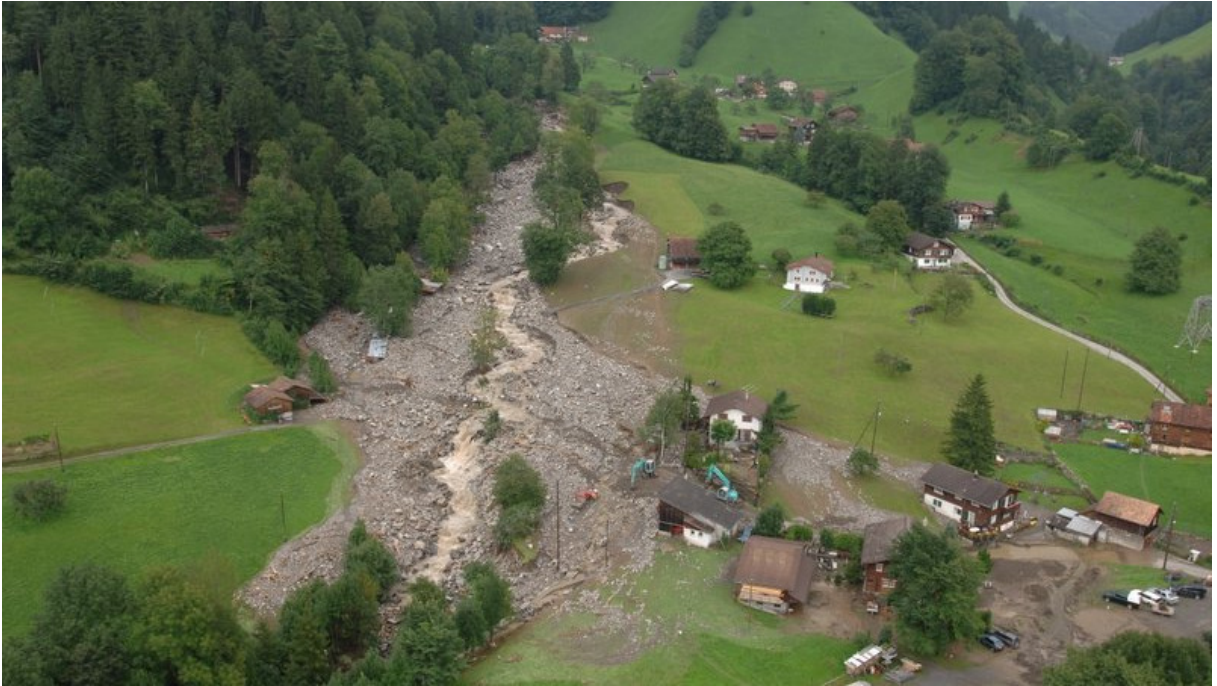
Foto 3; Holdenbach, Bürglen (Kanton Uri, 23.08.2005)

Verschiedene Rutsche brachten viel Material in den **Holdenbach** (Gemeinde Bürglen), das auf dem Schuttfächer im Unterlauf Probleme bereitete. Die Holdenbachbrücke und ein Fussgängersteg wurden weggerissen, mehrere Häuser, Garagen, die Talstation der Ruogig-Seilbahn in Mitleidenschaft gezogen, sowie Wiesland, Gärten und Parkplätze übersaart. Das unverbaute **Näsital** (Gemeinde Bürglen), das etwas unterhalb des Gchiebesammlers Stiglisbrücke in den Schächen mündet, wurde sehr stark eingetieft. Selbst gröbstes Gchiebe wurde durch den Murgangabfluss in den Schächen eingetragen.

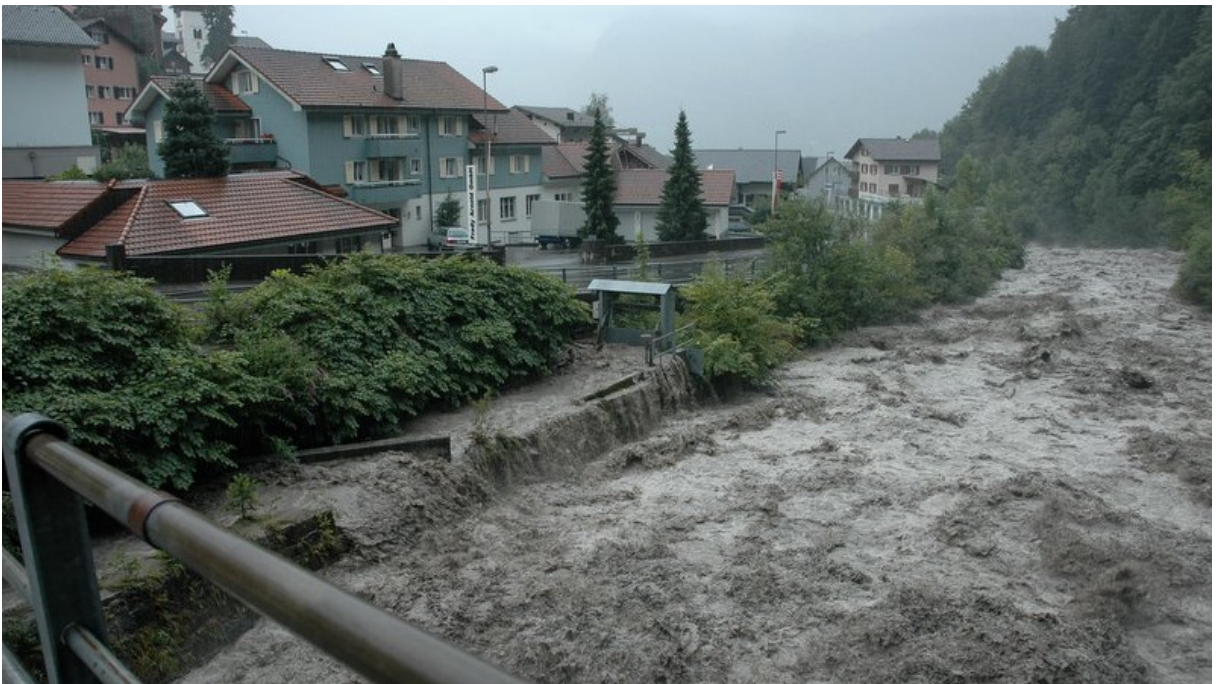
Foto 4; Schächen bei EWA-Kurve, Bürglen (Hansueli Gisler, 22.08.2005, 17:06 Uhr)

Auf den Geschiebesammler Stiglisbrücke wird bei der Ereignisanalyse eingetreten. Die Bachstrecke zwischen der Stiglisbrücke und dem Elektrizitätswerk Bürglen wurde seitlich erodiert und stark abgetieft. Weiter unten blieb der Schächen zwar innerhalb seines durch Mauern vorgegebenen Bettes, senkte dieses aber ebenfalls stark ab.

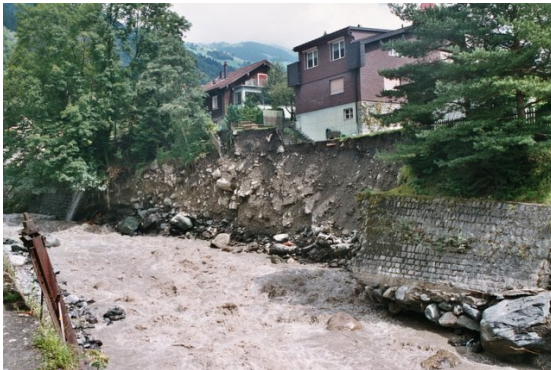
Foto 5; Schächen, Ufermauer Gerbe, Bürglen (Basler & Hofmann, 24.08.2005)

Als Folge davon entstanden unzählige Schäden an der Uferbefestigung. Am Dienstagmorgen 23. August stürzte auf der linken Seite unterhalb der Hartolfingerbrücke ein Stück Mauer ein; zwei Häuser waren akut bedroht und mussten evakuiert werden. Kurze Zeit später sackte auf der gegenüberliegenden Seite eine Mauerpartie in sich zusammen. Auf den flachen Strecken bildeten sich Geschiebeablagerungen; die grössten Steine weisen Durchmesser von 1.5 - 2.0 m auf.

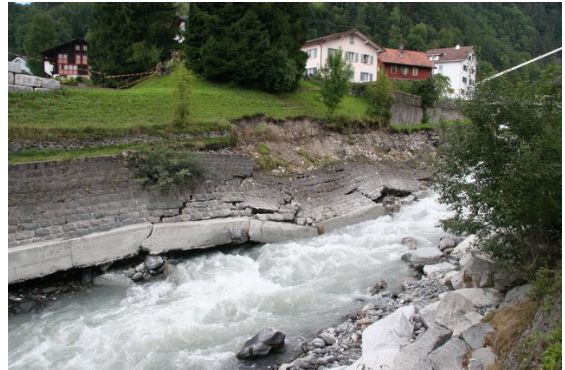
Foto 6, Schächen, Ufermauer Hartolfingen, Bürglen (Marco Püntener, 28.08.2005)

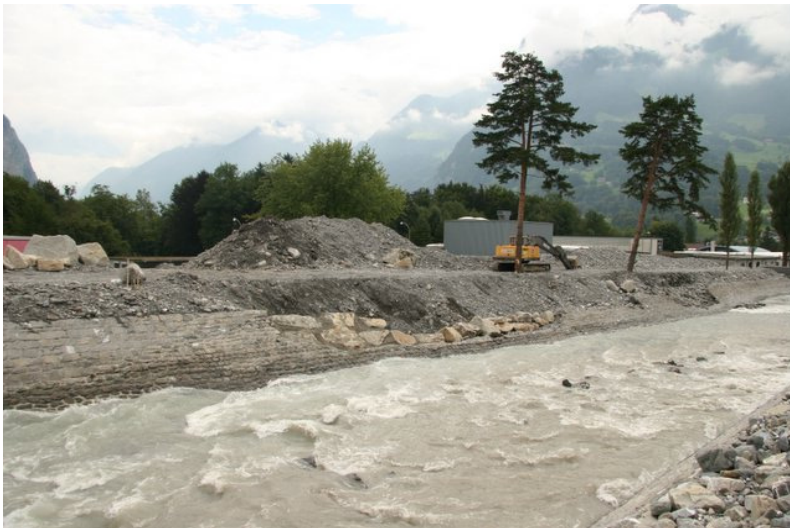
Foto 7; Schächen, Bresche RUAG, Schattdorf (Marco Püntener, 28.08.2005)

Der gepflasterte, 3 m hohe Schächenkanal von der Schattdorfer Schächenbrücke bis zur Mündung in die Reuss vermochte, solange die Mündung nicht verstopft war, Wasser und Geschiebe problemlos zu transportieren. Die nach der Räumung festgestellten Schäden am Kanal waren grösstenteils an denjenigen Stellen entstanden, wo der Schächen über die Ufer trat.

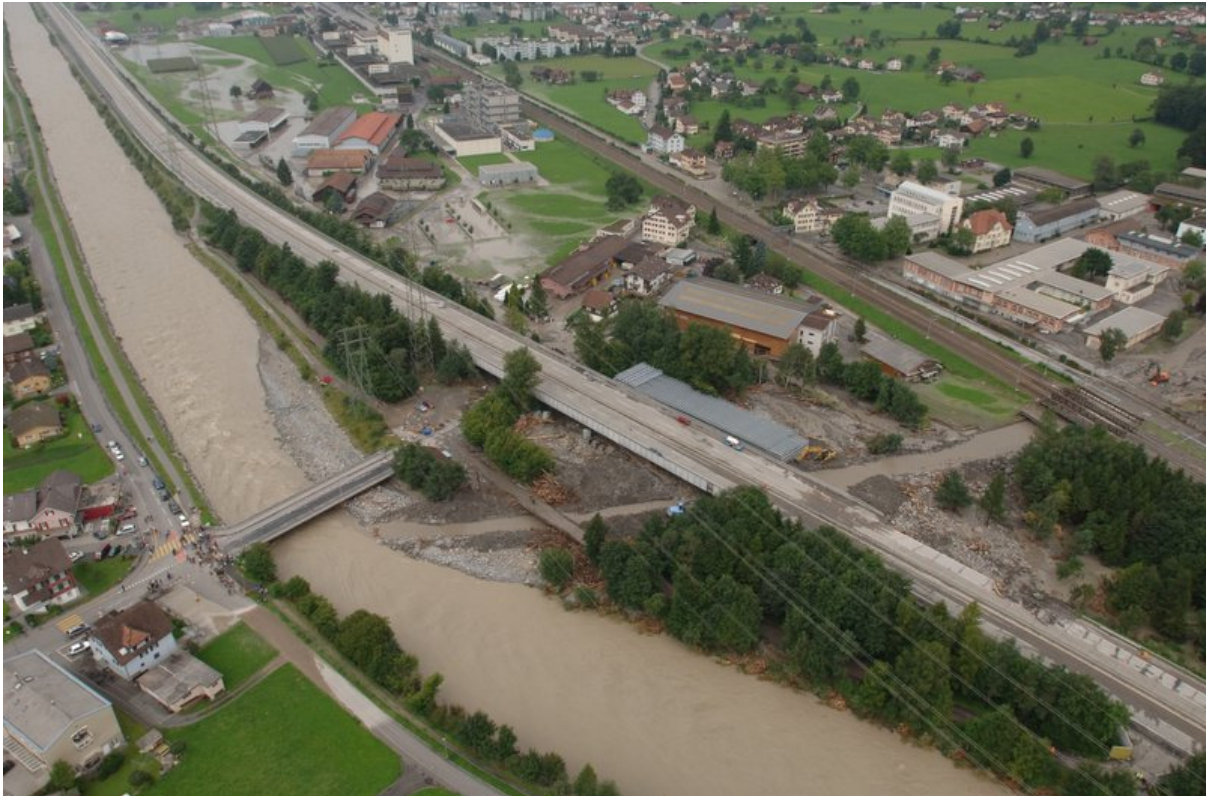
Foto 8; Schächenmündung (Kanton Uri, 23.08.2005)

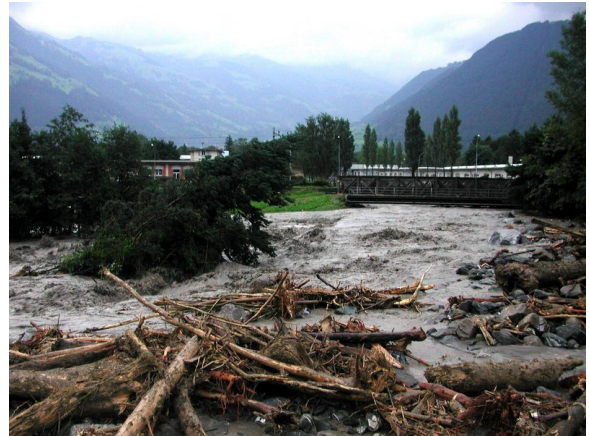
Foto 10; Auflandung zwischen A2 und SBB-Linie  
(Kanton Uri, 23.08.2005, 07:59 Uhr)

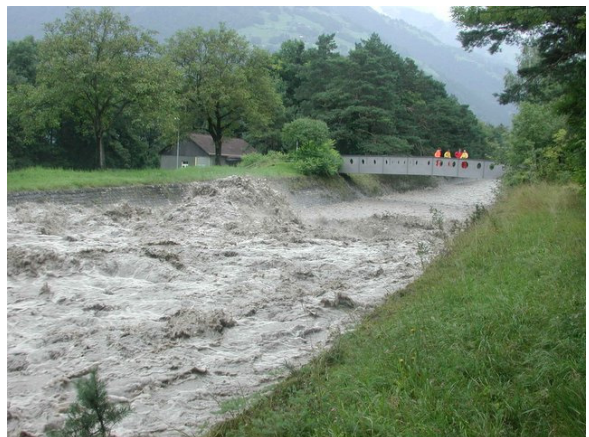
Foto 12; Auflandung im Schächenkanal  
(Kanton Uri, 23.08.2005, 12:14 Uhr)

Die Auflandung im Schächenkanal schritt mit einer Geschwindigkeit von bis zu 75 m pro Stunde bachaufwärts und reichte in der Nacht vom 23./24. August bis ca. 500 m an die Schattdorfer Schächenbrücke. Es bestanden Befürchtungen eines weiteren Ausbruchs, der das Schädengebiet noch bedeutend ausgedehnt hätte. Um dem entgegenzutreten, wurde der Abfluss bei den Dammbreschen auf der linken Seite im RUAG-Areal vergrössert. In der Folge ging die Auflandung im Schächenkanal selbständig zurück.

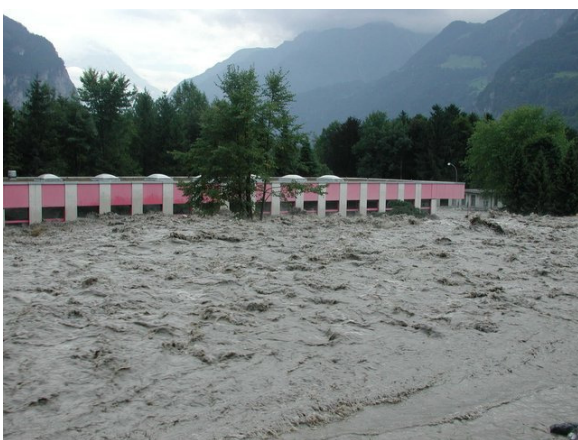
Foto 13; Ausbruchsstelle RUAG Richtung  
Schattdorf (Kanton Uri, 23.08.2005, 16:35 Uhr)

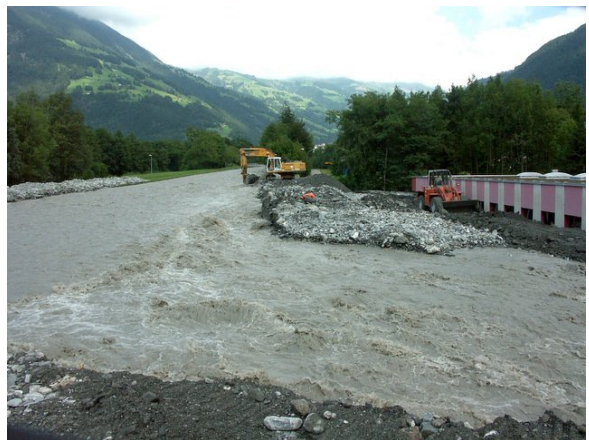
Foto 14; Ausbruchsstelle RUAG Richtung  
Schattdorf (RUAG, 24.08.2005, 14:04 Uhr)

Zuerst trat das Schächenwasser rechtseitig ins Fabrikareal und von dort auf die Ry-nächtstrasse Richtung Bahnhof Altdorf, wo es um 07:25 Uhr eintraf. Um 06:35 Uhr überläuft der Schächen in Brückennähe auch auf die linke Seite. Später tritt der Schächen weiter östlich sowohl rechts als auch links über die Ufer. Der linke Schächendamm wird dabei erodiert und bricht im Verlaufe des Dienstagvormittags an drei Stellen. Dadurch versiegt die rechtseitige Entlastung. Das Schächenbett war vollständig und teilweise bis zu zwei Meter über die Kronen mit Schutt eingefüllt.

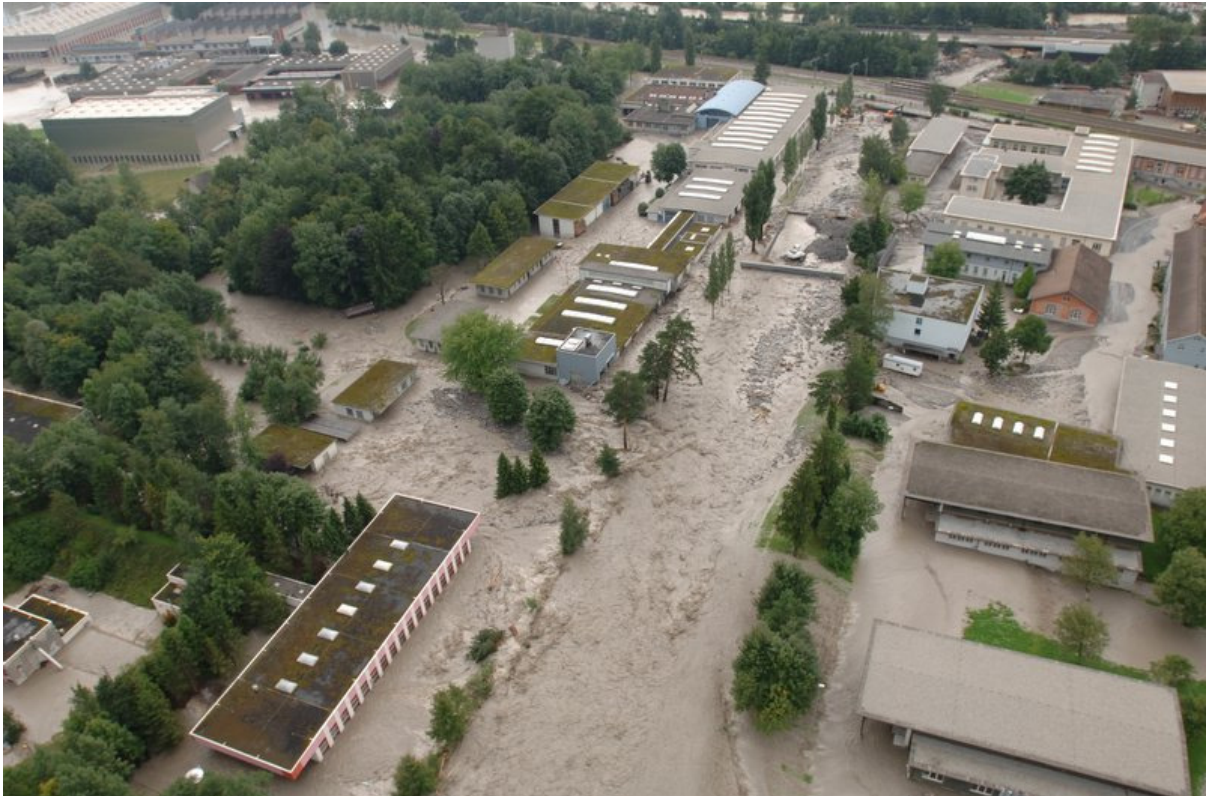
Foto 15; Schächen innerhalb RUAG-Areal (Kanton Uri, 23.08.2005)

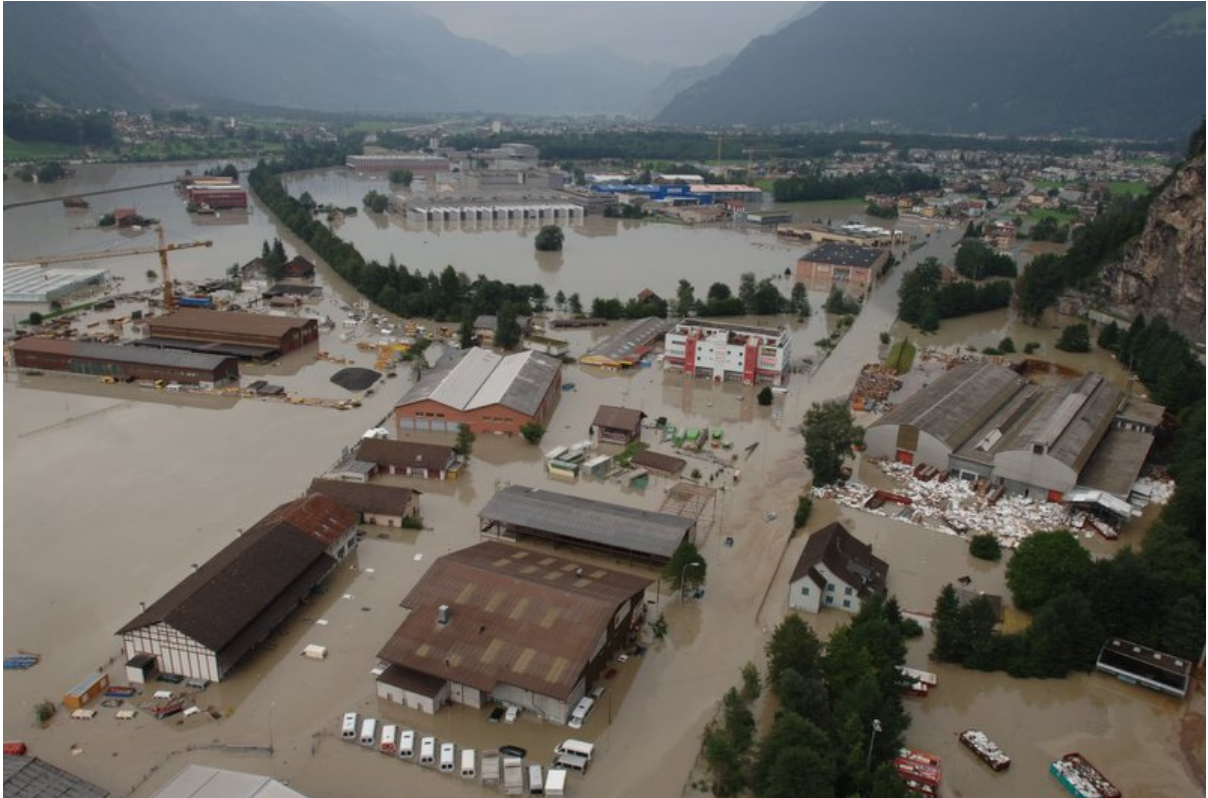
Foto 16; Schattdorfersee (Kanton Uri, 23.08.2005)

Der **Schattdorfersee** erreichte am Mittwochnachmittag den 24. August 2005 mit 454.20 m ü. M. und einer Fläche von 152 ha seine grösste Ausdehnung. Der Überlauf erfolgte über den rechten Reussdamm im Gebiet Schächli. Mit drei künstlichen Breschen im Reussdamm konnte der Seestand auf das Niveau der A2, Spur Lora (Ostseite) abgesenkt werden. Auf dieser Höhe verhartete der See, bis die Verklausung bei der Unterführung der Stillen Reuss unter dem Schächen am Freitag, 26. August um 16:00 Uhr gelöst und der See abgesenkt werden konnte. Bereits am Donnerstag 05:00 Uhr konnten die Dammbreschen im RUAG-Areal provisorisch geschlossen und der Schächen wieder in sein Bett verwiesen werden. Der Schattdorfersee verschwand - abgesehen von lokalen Teichen - bis zum Montag, 29. August. Anschliessend konnte mit den Räumungsarbeiten im Industriegebiet von Schattdorf

Am Mittwoch wurde der Reussdamm an drei Stellen abgetieft, so dass sich der Schattdorfersee auf das Niveau der Autobahn, Spur Lora, absenken konnte. Am gleichen Abend konnten bereits zwei Drittel des Schächens wieder durch das Gerinne abfliessen. Am Donnerstagmorgen um 05:00 Uhr war der Schächen wieder in seinem Bett. Die geborstenen Dämme wurden provisorisch geschlossen.

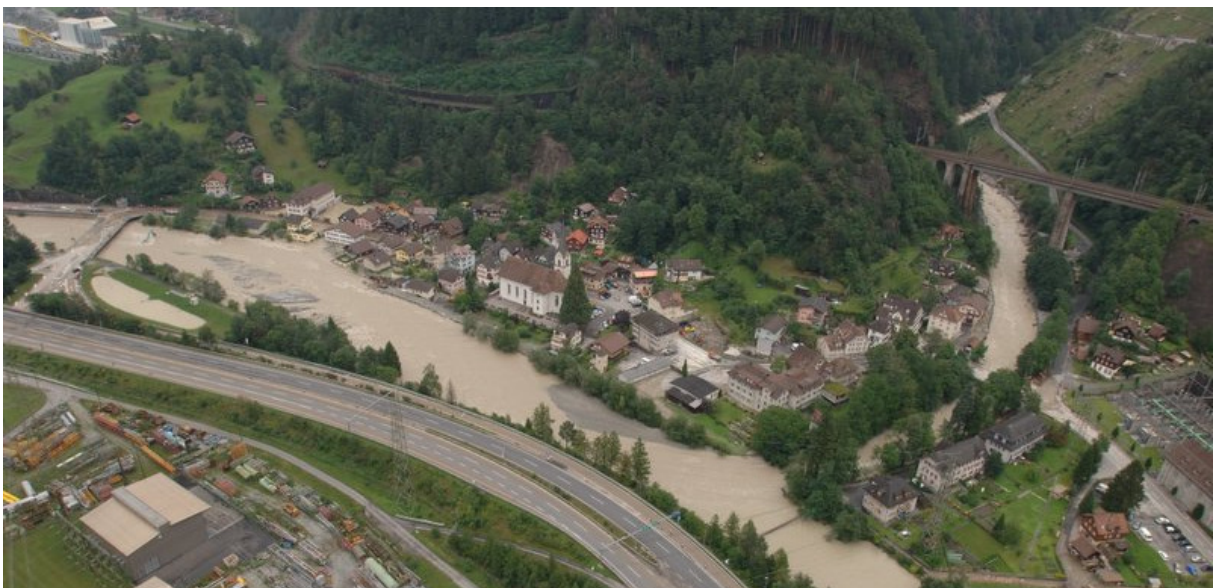
Der Bach staute sich an der Kantonsstrassenbrücke, beschädigte die Uferbefestigung und floss via Gotthardstrasse und Postplatz, über den das Wasser mit New Jersey Elemente geleitet wurde, der Reuss zu. Gegen Mitternacht bricht der rechte Reussdamm im Bereich der Kirche auf einer Länge von ca. 200 m. Das Schulhaus und weitere Gebäude werden unter Wasser gesetzt.

Foto 17; Reuss / Chärstelenbach, Amsteg (Kanton Uri, 23.08.2005)

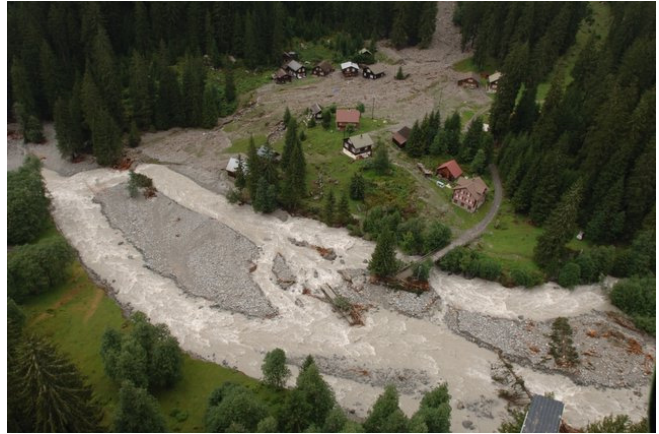
Foto 18, Chärstelenbach im Balmenschachen (Kanton Uri, 23.08.2005)

Die Maderanertalstrasse wurde auf einer Länge von 1 km zerstört, auf weiteren 500 m ist sie beschädigt oder wegen fehlendem Uferschutz und abgesenkter Bachsohle nicht mehr befahrbar. 3 Brücken wurden zerstört, ebenso Versorgungsleitungen (Elektrizität, Wasser), ca. 8 ha Weide- und Kulturland gingen unter oder wurden übermurt. Mehrere Liegenschaften sind wegen starken Tiefen- und Seitenerosionen akut gefährdet. Besonders stark betroffen wurde die Alpsiedlung Balmenschachen. Hier verschwand ein Ferienhaus spurlos, weitere 10 Häuser wurden beschädigt. Der Golzernsee vermochte die Wassermassen nicht mehr zurückzuhalten und überlief. Das Hintere Maderanertal ist ohne Strassenverbindung und Golzern ohne Seilbahn.

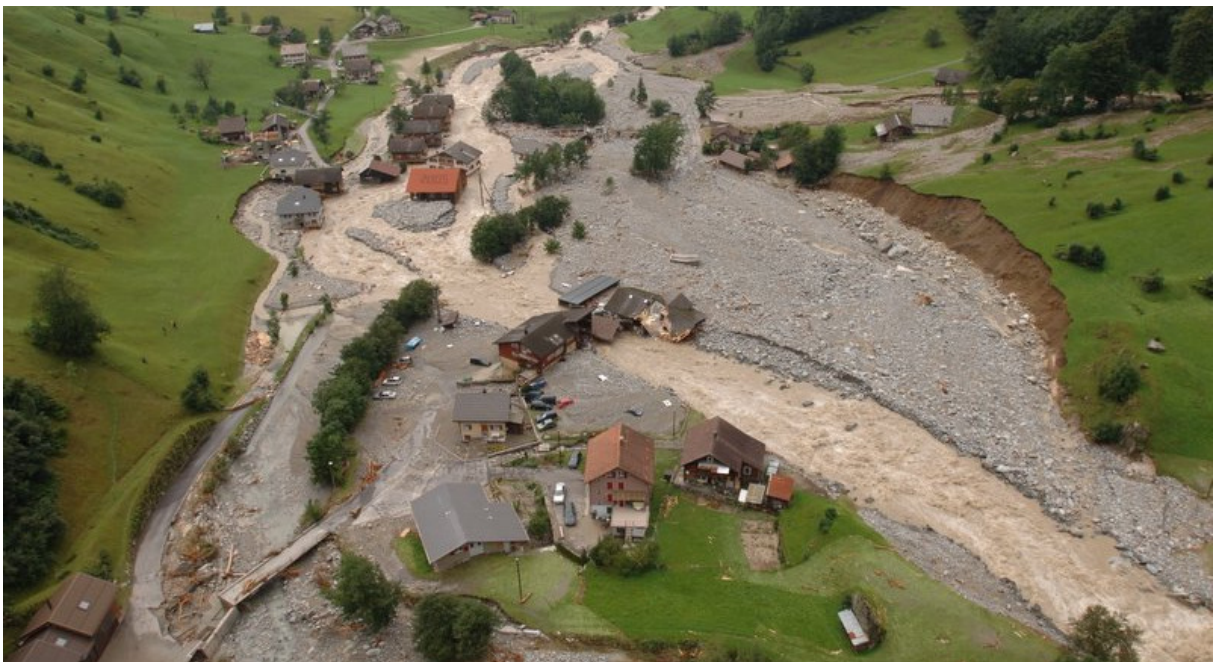
Der Weiler im Reussgrund bei der Talstation der Golzernseilbahn wurde zum Hauptschadensgebiet. Die Talstrasse von der Etzlibrücke bis zur Seilbahn wurde am Montag, 22. August um 17:30 Uhr gesperrt. Um 19:15 Uhr wurden die Bewohner im Reussgrund evakuiert. Danach wurden sukzessiv weitere Liegenschaften geräumt. Insgesamt mussten 130 Personen privat oder in der Zivilschutzanlage in Bristen untergebracht werden.

Foto 19; Chärstelenbach im Reussgrund (Kanton Uri, 23.08.2005)

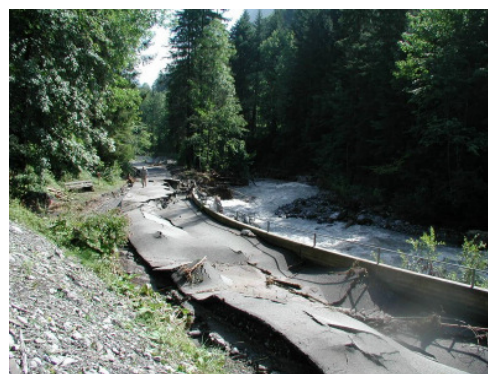
Foto 21; Zerstörte Gemeindestrasse  
(Kanton Uri, 24.08.2005)

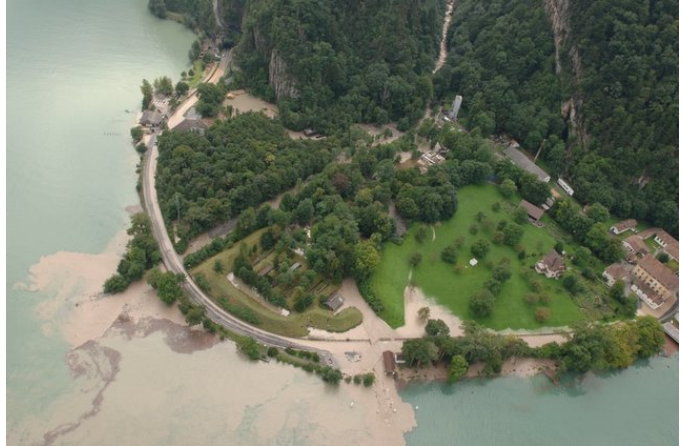
Nach dem Schluchtausgang lagerte der Isitalerbach auf dem flachen Schuttfächer gewaltige Mengen an Geschiebe ab. Das Bachbett und das umliegende Gelände wurden bis zu 5 Meter hoch eingeschüttet. Das Wasser suchte seinen Weg einerseits auf der linken Seite durch die Lagergebäude der Cheddite zur Schiffstation und anderseits durch den Auenwald auf die rechte Seite; hier setzte er den grossen, tiefer als die Kantonsstrasse gelegenen Park- und Holzplatz und die Trafostation des EWA, die das ganze Isenthal versorgt, unter Wasser. Ein Wohnhaus und das Seerestaurant wurden in Mitleidenschaft gezogen. Die Kantonstrasse Seedorf - Bauen wurde unterbrochen. Die Talschaft konnte erst wieder mit Elektrizität versorgt werden, nachdem der Bach in sein Bett zurückverlegt und der Parkplatz mit der Trafostation vom Wasser freigepumpt werden konnte.

Foto 22; Mündung Isitalerbach (Kanton Uri, 23.08.2005)

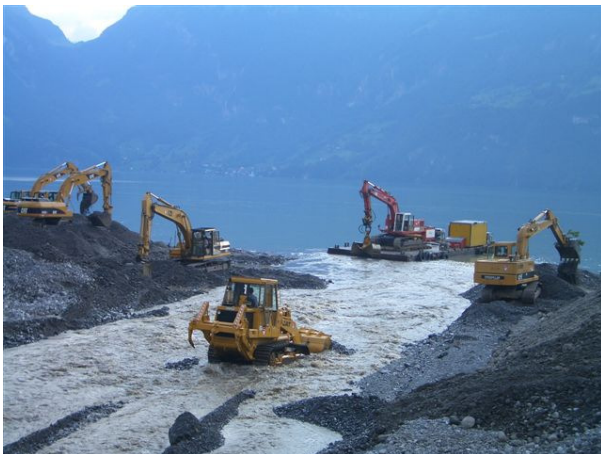
Foto 23: Räumung Mündung Riemenstaldnerbach (Gde Sisikon, 23.08.2005, 19:05 Uhr)

Starke Niederschläge im Riemenstaldnertal führen immer wieder zu zahlreichen Hangrutschungen, die zu einem grossen Teil den Bach erreichen und zur Geschiebeproduktion beitragen. Weiteres Geschiebe wird aus dem Bachbett erodiert. Obwohl am Riemenstaldnerbach schon viele Massnahmen getroffen wurden, ist die Geschiebefracht, die bis zum See vorstösst, nach wie vor gross. Der Geschiebesammler bei der Seemündung hat sich ein weiteres Mal bewährt; er wurde sogar überfüllt. Nur dank frühzeitigem Baggereinsatz konnten Schäden im Dorfbereich vermieden werden. Die Geschiebefracht wurde total auf 40 - 60'000 m<sup>3</sup> geschätzt. Davon wurden ca. 23'000 m<sup>3</sup> aufgeladen und fortgeführt.

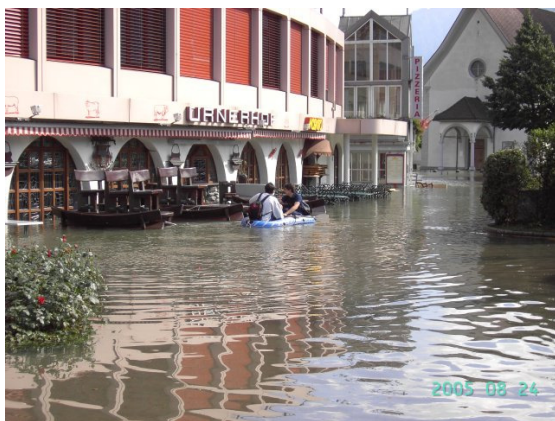
Foto 25: Seestand beim Hotel Urnerhof  
(Gde Flüelen, 23.08.2005)

Die intensiven Niederschläge rund um den Vierwaldstättersee führten zu einem raschen Anstieg des Seepegels. Der erste Wassereinbruch in Flüelen wurde am Montag 22.8. um 20:00 Uhr beim Hotel Kreuz gemeldet. Am Dienstag um 07:00 Uhr stand der ganze Dorfkern unter Wasser. Am Mittwochmittag wurde mit 435.23 m ü. M. die Höchstmarke erreicht. Einen so hohen Seestand gab es seit 1910 nie mehr. Der Verkehr kam zum Erliegen, die Kanalisation funktionierte nicht mehr, der elektrische Strom musste abgestellt werden, alle im Wasser stehenden Liegenschaften erlitten Schäden. Am Sonntag 28.8. war das Dorf grösstenteils wieder wasserlos.

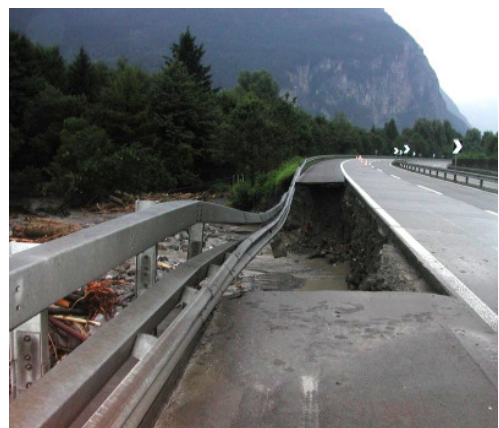
Foto 26: Zerstörter Pannestreifen der A2 (Kanton Uri, 23.08.2005, 08:00)

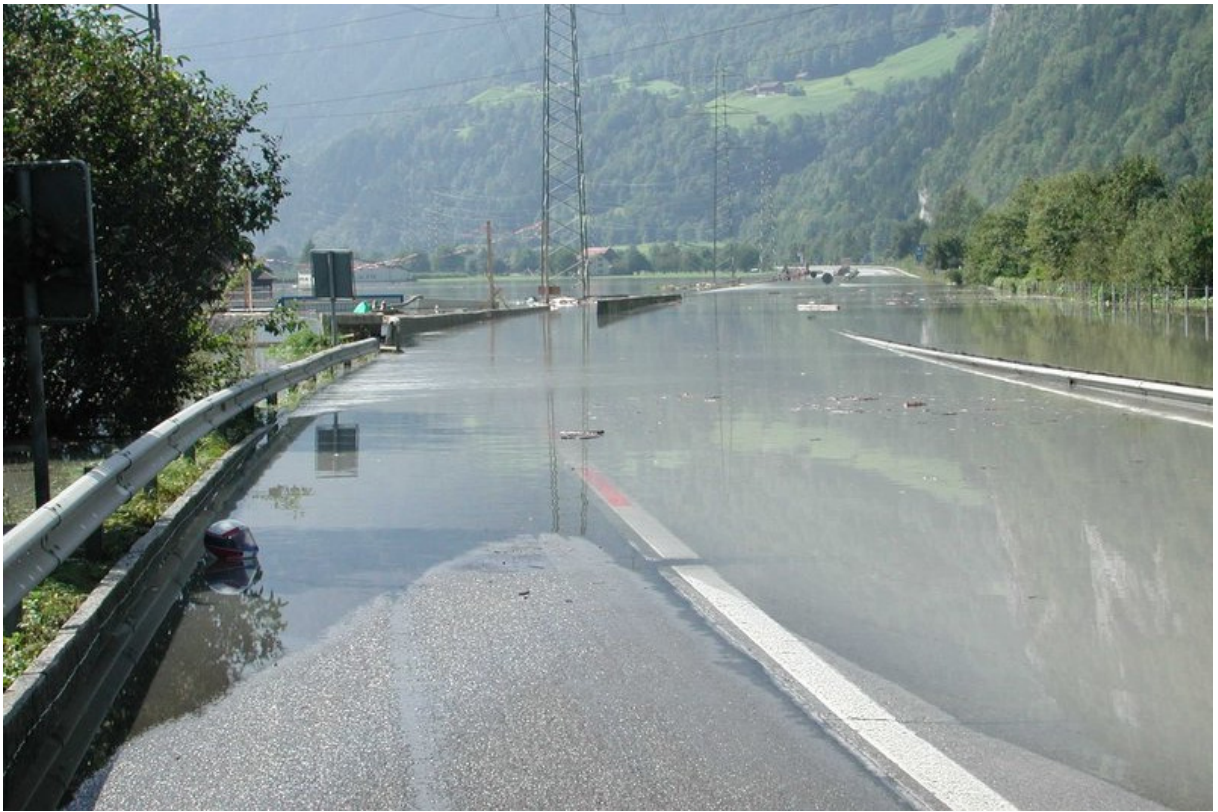
Foto 27; Schattdorfersee über die A2 (Kanton Uri, 24.08.2005, 11:23 Uhr)

Da auch die **Gotthardstrasse in Schattdorf** im See unterging und die SBB wegen technischen Störungen (der Bahnhof Altdorf stand am 23. August unter Wasser) bis Donnerstagmittag nicht verkehren konnten, blieb der Kanton Uri zweigeteilt. Der KAFUR versuchte auf der überschwemmten Autobahn einen behelfsmässigen Notbetrieb einzurichten. Der erste Versuch vom Dienstag mit Duro-Fahrzeugen der Armee scheiterte bereits bei der zweiten Fahrt. Ab Mittwochabend wurden mit Erfolg Grossdumper von der NEAT-Baustelle eingesetzt.

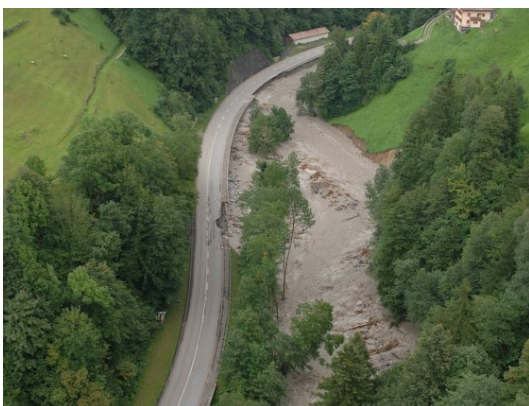
Foto 28; Klausenstrasse, Ennetschächen (Kanton Uri, 23.08.2005)

Die **Klausenstrasse** zwischen Brügg und Witterschwanden wurde in der Nacht vom Montag auf den Dienstag an mehreren Stellen vom Schächen teilweise weggespült und mit Gesschiebe übersaart. Als Notverbindung konnte sie rasch wieder benützt werden. Für den allgemeinen Verkehr wurde sie im Einspurbetrieb am Mittwochabend wieder geöffnet. Die Einschränkungen bleiben bis zur Wiederherstellung (2006/07).

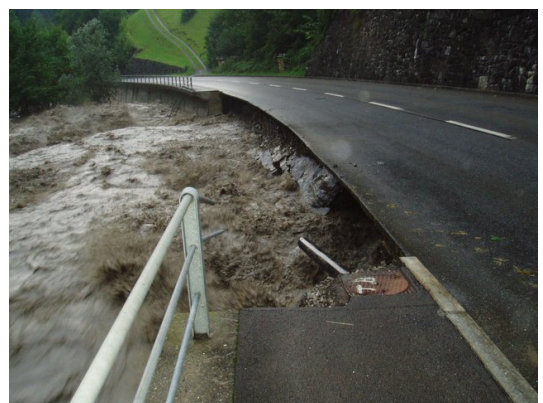
Foto 29; Zerstörte Klausenstrasse (Kanton Uri, 23.08.2005)

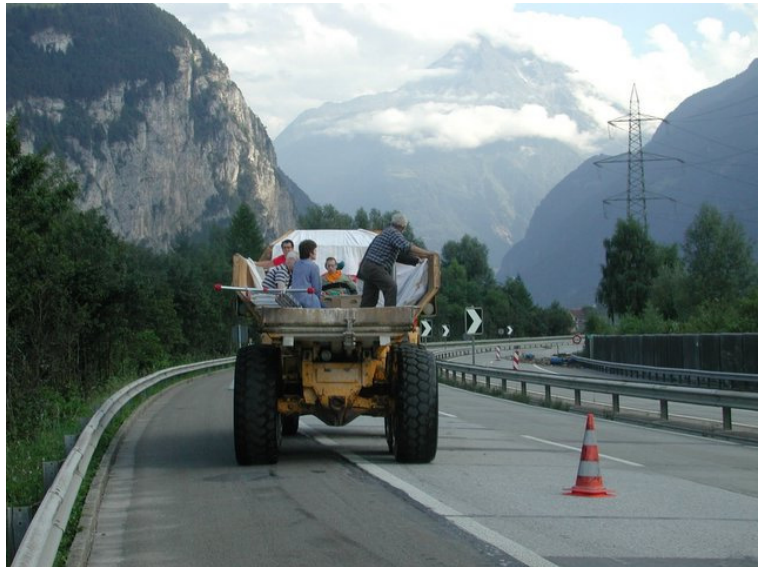
Foto 30; „Busersatz“ über A2 (Kanton Uri, 24.08.2005, 18:00)

Die **Verkehrslage im Raume Altdorf** präsentierte sich in den ersten Tagen nach dem Unwetter zusammenfassend wie folgt: Die einzige Verbindung nach aussen war die A2 via Seelisbergertunnel. Der Weg nach Süden und über den Axen war für Bahn und Strasse komplett versperrt und auch der Klausenpass stand nicht zur Verfügung. Die Zufahrt nach Bauen, Isenthal, Spiringen, Unterschächen, kurzfristig sogar nach Seedorf und Attinghausen und vor allem die wichtige Relation Schattdorf - Erstfeld wurden unterbrochen. Die Schifffahrtsgesellschaft setzte zwischen Brunnen - Sisikon - Bauen - Flüelen zusätzliche Kurse ein. Die Schiffspassagiere wurden von der Armee mit wafffähigen Geländefahrzeugen zum improvisierten Busterminal beim Schwimmbad Altdorf gebracht. Von hier aus startete ab Mittwochabend auch die Notverbindung mit Grossdumpern nach Erstfeld.

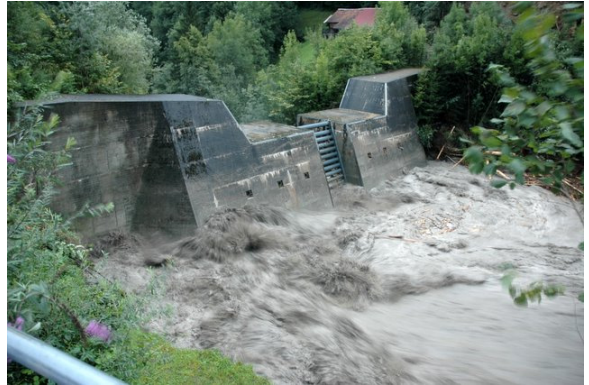
Das den Geschiebesammler abschliessende Bauwerk ist als Dosiersperre konzipiert. Somit ist die Abgabe eines Teils des im Sammler gestapelten Geschiebes grundsätzlich erwünscht; die Gründe dafür liegen im Vermeiden hoher Räumungskosten und von Erosion der unterliegenden Bachstrecke infolge geschiebelosem Abfluss. Die Sperre besteht aus zwei massiven Betonflügeln und einer 4.5 m breiten Abflussöffnung, die mit waagrechten Stahlrohren (Durchmesser 40 cm, Abstand 12 cm) gesichert ist. Zuunterst gibt es eine freie Öffnung von 2.25 m Höhe. Das unmittelbar anschliessende Tosbecken ist bachabwärts mit einer Gegen Schwelle gesichert, die sich auf der gleichen Höhe wie die Einlaufschwelle der Abflusssperre befindet.

Foto 31: Teilgefüllter Geschiebesammler (Hansueli Gisler, 23.08.2005, 07:29)

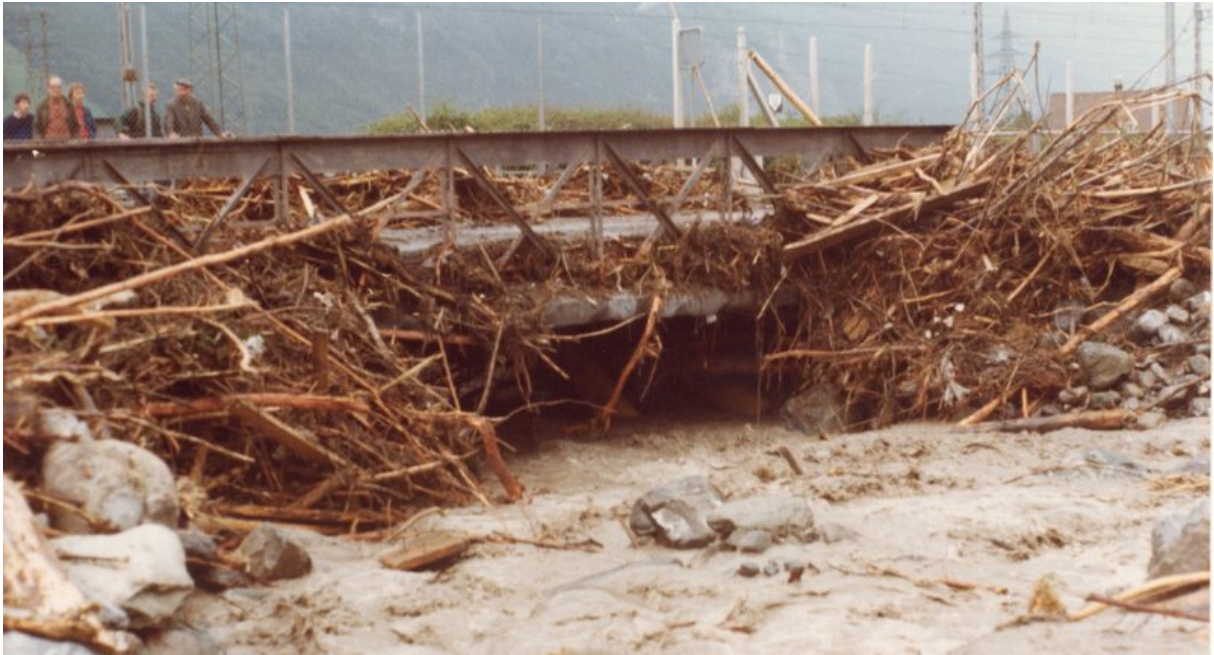
Foto 32; Verklausung von Schwemmholz (Staatsarchiv, HW 1977)

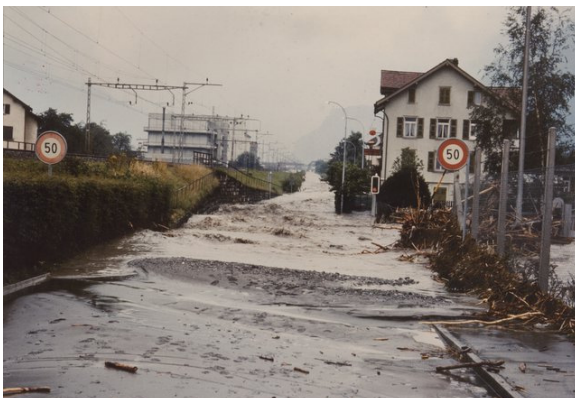
Foto 33; Abfluss über die Rynächtstrasse (Staatsarchiv, HW 1977)

Der Prozess im Areal der MFA lief dann ähnlich ab wie im Jahr 2005. Vorerst trat der Schächten auf der rechten Seite über den Damm. Die Wassertiefe auf der Rynächtstrasse betrug 80 cm, war also bedeutend höher als 2005. Später ereignete sich fast an der gleichen Stelle wie 2005 ein Dammbruch auf der linken Seite, der zur Überschüttung des Fabrikgeländes führte.

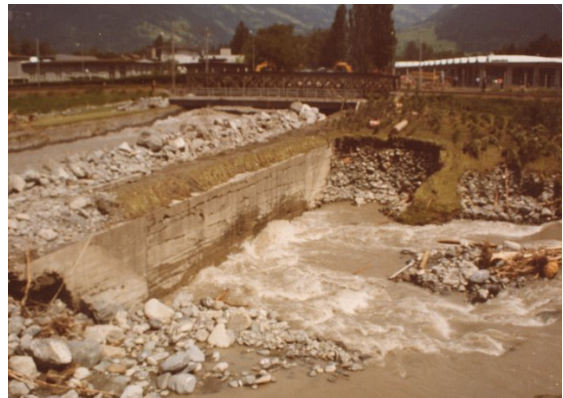
Foto 34; Unterführung Stille Reuss (Staatsarchiv, HW 1977)

Interessant ist der Ablauf an der Stillen Reuss. Die Nationalstrasse mit dem Attinghauserviadukt existierte bereits. Der Schächten schoss – wie letztes Mal – in der Rechtskurve gerade aus und beschädigte, allerdings nur leicht den Autobahndamm; dabei fiel Geschiebe in die Stille Reuss und verstopfte den Durchlass. Dank der Verklausung an den bachaufwärts gelegenen Brücken am Schächten war die Einschüttung der tiefer liegenden Stillen Reuss relativ bescheiden, so dass der Durchlass rasch wieder geöffnet werden konnte. Dies wirkte sich positiv auf die Überflutung des Schattdorfer Industriegebietes aus. Der Schattdorfersee erreicht 1977 eine Höhe von 453.24 m ü. M. und eine Fläche von 127 ha. Zum Vergleich die Zahlen von 2005: Höhe 454.20 m ü. M., Fläche 152 ha. Dies war der eine Grund, warum die Schäden 1977 kleiner ausfielen. Der andere lag in der bedeutend kleineren Nutzung der überfluteten Fläche.

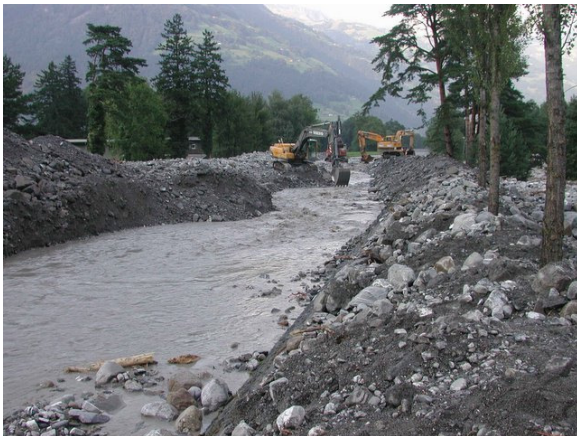
Foto 35; Öffnung Abflussrinne im Schächenkanal (Kanton Uri, 23.08.2005; 19:09 Uhr)

Als erstes galt es, eine Abflussrinne im vollständig aufgefüllten Schächenkanal zu öffnen, so dass das Wasser wieder direkt der Mündung zugeleitet werden konnte. Dazu wurden Bagger der Reihe nach aufgestellt, die vorerst einen Graben von 2 – 4 m Breite aushoben und das Material seitlich deponierten.

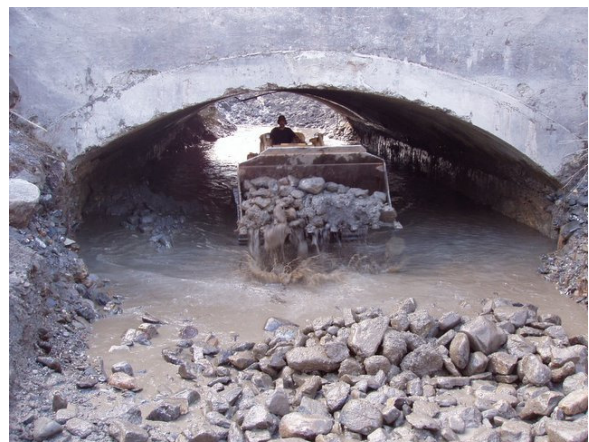
Foto 38; Räumung Unterführung Stille Reuss  
(Kanton Uri, 09.09.2005)

Die Öffnung der komplett verstopften Stillen Reuss bereitete unerwartete Probleme. Als Erstes musste das 6 m tief eingeschüttete Gewässer bis zur Unterführung unter den Schächten freigelegt werden. Dies war am Donnerstag um 10:00 Uhr der Fall. Bei dieser Aktion fiel die rechte, landseitige Abschlussmauer des Schächtenkanals zusammen und es bestand Gefahr, dass die Unterführung als solches einbrechen könnte, was den Abfluss des Schattdorfer Sees auf längere Zeit hinaus verunmöglicht hätte. Das ausgebaggerte Gewässer musste unverzüglich wieder eingeschüttet werden. Nach der Sicherung des Schächtenkanals mit grossen, in Beton versetzten Blöcken konnte mit dem Ausbaggern fortgefahren werden. Mühsam und Zeit raubend war das Freilegen der mit Geschiebe und Holz verstopften Unterführung. Dies geschah im Schutze eines in die Stille Reuss geschütteten Stützdammes. Am Freitag, 26.08. um 16:00 Uhr war der Scheitel der Unterführung freigelegt und mit dem Absenken des Sees konnte begonnen werden. Dazu wurde der Stützdamm um zwei Meter abgetragen. Am Montag, 29. August war der See abgesenkt. Bis der Durchlass und die Stille Reuss komplett geräumt und gesäubert waren, dauerte es noch geraume Zeit. Die Einsatzleitung Schächten wurde anschliessend auch mit der teilweisen Räumung des RUAG-Areals beauftragt. Der Abschluss der Arbeiten erfolgte gegen Ende Jahr.

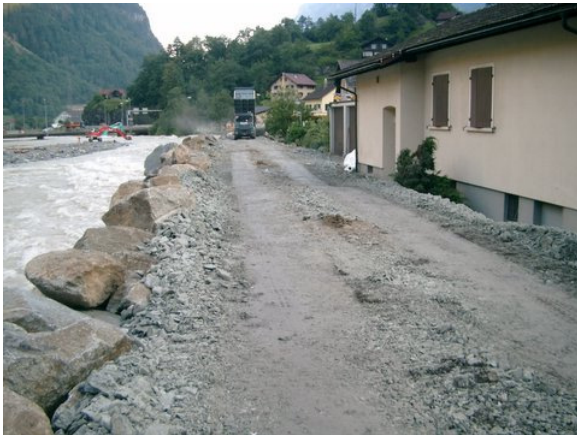
Foto 39; Prov. Uferschutz Reuss Amsteg (Kanton Uri, 24.08.2005)

Noch in der Nacht des Dammbruchs wurde versucht, die Bresche in der Reusswuh unterhalb der Kirche provisorisch mit grossen Steinen zu schliessen. Diese wurden von Süden her via Gotthardstrasse antransportiert. Die Arbeit konnte am Mittwoch, 24.8. gegen Mitternacht abgeschlossen werden. Parallel dazu wurden Reparaturen an den beschädigten Wuhren des Chärstelenbachs durchgeführt. Ab dem 29. August wurde im grossen Umfang mit der Geschieberäumung der Reuss begonnen. Dazu mussten 82'000 m<sup>3</sup> Material aufgeladen und weggeführt werden. Der Abtrag des Geschiebes erfolgte auf das mittlere Sohlenniveau von 2001. Bei den lokalen Kiesbänken betrug die Abtragstiefe bis zu 2.5 m. 10 Baumaschinen und 24 Lastwagen standen im Einsatz.

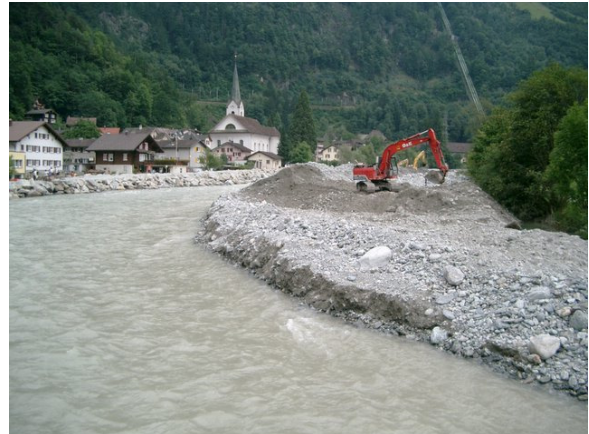
Foto 40; Geschieberäumung Reuss Amsteg (Kanton Uri, 25.08.2005)

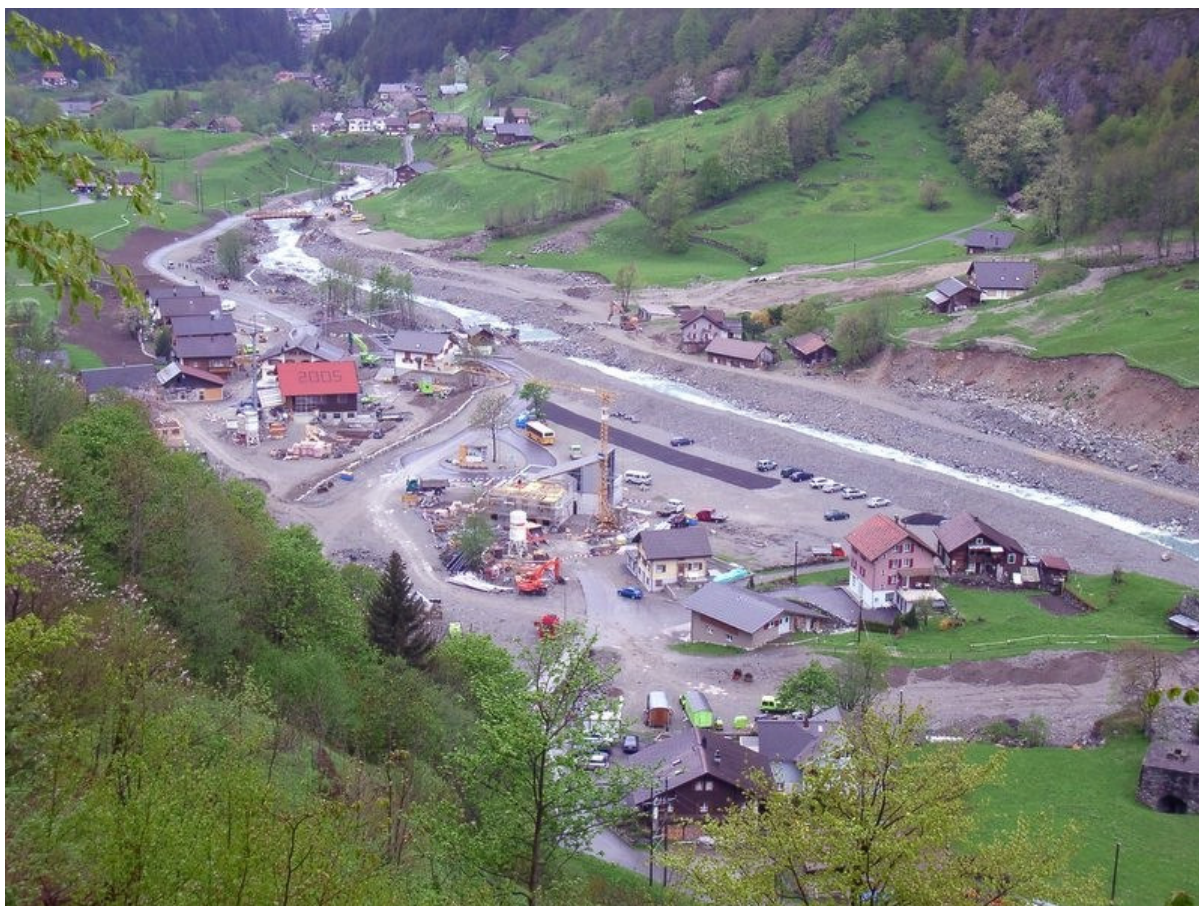
Foto 41; Schattigsmatt / Reussgrund, Bristen (Kanton Uri, 09.05.2006)

Als erstes wurde der Chärstelenbach auf rund 400 m Länge provisorisch in einen 12 m breiten und 3 – 4 m tiefen Graben verlegt und die Ausbruchstelle zugeschüttet. Die Einwilligung dazu erteilte der Kanton bereits am 25. August. Damit konnte das überflutete Siedlungsgebiet trockengelegt werden. Vorerst wurden die Liegenschaften in der Schattigmatt und später im Reussgrund mit einer Baupiste erschlossen. Jedes Gebäude erhielt innert zwei Wochen einen Notanschluss für Strom und Trinkwasser sowie eine Kanalisationsgrube, die mit einem landwirtschaftlichen Druckfass geleert werden konnte. Über den Chärstelenbach wurde ein Notsteg für Fussgänger erstellt.

Anschliessend galt es, die vom Dorf her kommende Talstrasse, die auf einer Länge von 400 m zerstört und an vielen Stellen beschädigt war, wieder aufzubauen und zu sichern (bis 5 m hoher Steinsatz). Im Wideli (westlich des Reussgrunds) wurde eine 20 m lange Notbrücke mit 40 t Tragkraft mit massiven Widerlagern erstellt, die sich für das definitive Projekt verlängern lässt. Im eigentlichen Schadengebiet wurden zwei Notstrassen gebaut. Die eine auf der linken Talseite bis zur Golzernseilbahn, die auch die Wasserfassung des Kraftwerks Amsteg erschliesst und die andere auf der rechten Bachseite, die teilweise auf dem neu geschütteten Damm des Chärstelenbachs verläuft.
