Hochwasser 1987 Gesamtkonzept Reuss

Baudirektion Uri Juli 1992

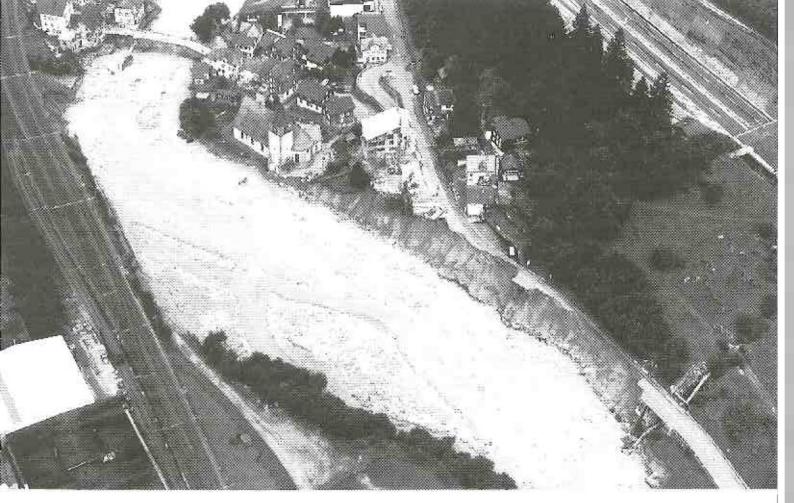
Dorf Gurtnellen Wiler Foto AirColor SA, Meyrin oben:

unten: Ueberschwemmungsgebiet Talboden Attinghausen/Seedorf/Flüelen/Altdorf Foto Comet Photo AG, Zürich

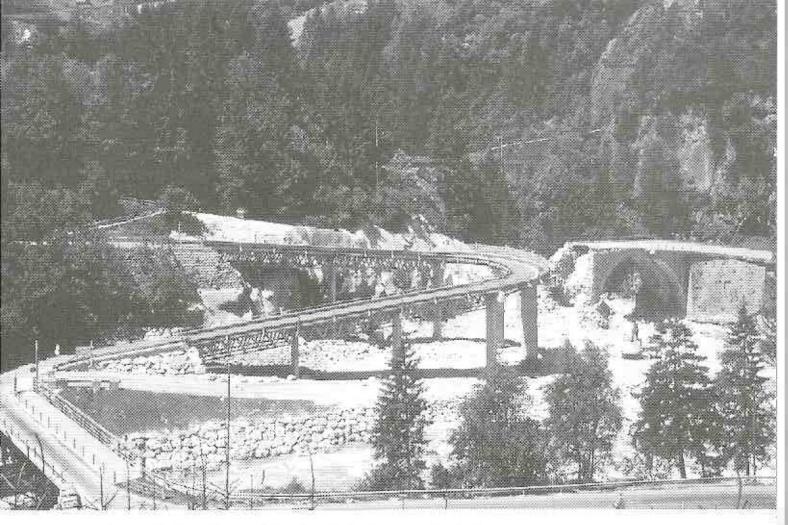
oben: "Himmelsrank" als Notstrasse bei Wassen Foto Basler & Hofmann AG, Zürich unten: Bau von Krainerwänden in Gurtnellen

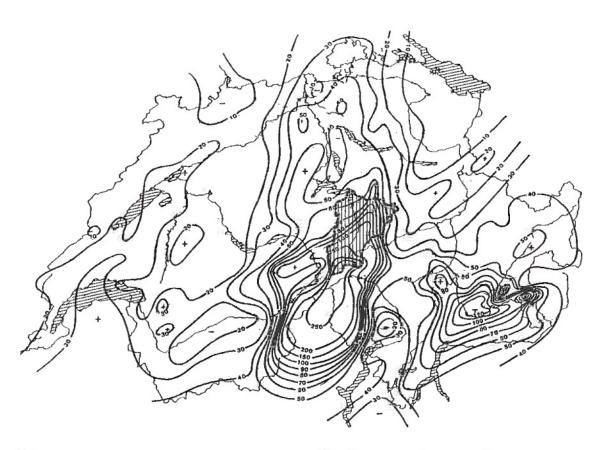
Abb. 4: Tagesniederschlag vom 24. August (06 UTC) bis 25. August (06 UTC) 1987

Im Urserntal fielen vom 23. bis 25. August 250 mm Niederschlag, im Göscheneralptal 200 mm. In Andermatt war der höchste Tageswert (152 mm) nicht der höchste dieses Jahrhunderts (185 mm), in der Göscheneralp (150 mm) war er der höchste seit Beginn der Messungen (1953).

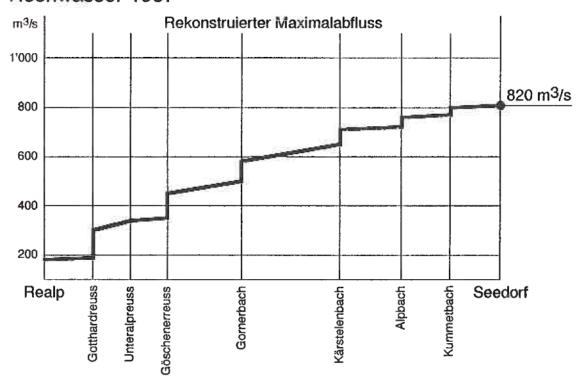
Abb. 5: Hochwasser 1987, Längenprofil des Hochwasserabflusses

- 1) Ohne die im Ueberschwemmungsgebiet zurückgehaltenen sowie die im Strassentunnel abgeleiteten Abflüsse.
- 2) Diese Abflussmenge hätte sich ergeben, wenn die Dämme unterhalb von Attinghausen nicht gebrochen wären. Bei den Dammbrüchen sind bis 300 m3/s ausgeflossen. Das Volumen des Hochwassers am Pegel Seedorf betrug am 24. und 25. August rund 60 Mio m3 und das gesamte Abflussvolumen rund 75 Mio m3, was ungefähr dem Inhalt des Stausees Göscheneralp entspricht.

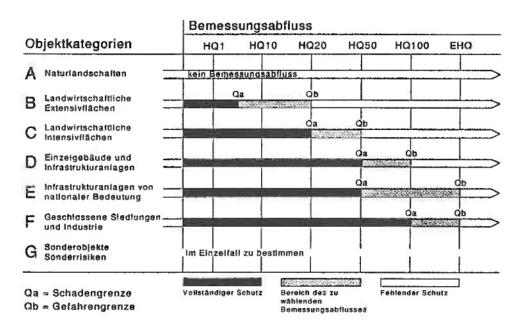
Abb. 8: Richtlinie für den Hochwasserschutz, Bemessungsempfehlung

Anhand von Abb. 8 lässt sich die Richtlinie für den Hochwasserschutz verdeutlichen. Bis zur Schadengrenze (Qa) soll ein vollständiger Schutz gewährleistet werden. Ab der Gefahrengrenze (Qb), die in der Praxis oft eine Zerstörungsgrenze darstellt, werden grössere Schäden oder Veränderungen zugelassen; der Hochwasserschutz ist nicht mehr gewährleistet. Das Schutzziel ist zwischen den Grenzen Qa und Qb in Abhängigkeit vom Schadensszenario respektive vom massgebenden Prozess zu wählen. Bei leichten, ungefährlichen Ueberflutungen ist der untere Wert massgebend. Bei Erosionsprozessen respektive gefährlichen Ueberflutungen soll der höhere Wert Qb gewählt werden.

Die Hochwasserschutzmassnahmen sind für den festgelegten Bemessungsabfluss zu projektieren. Die Richtlinie geht Schritt weiter: Für die Ueberschreitung noch einen aber Bemessungsabflusses sind die des massgebenden abzuschätzen und eventuell schadenbegrenzende Massnahmen zu prüfen. Damit sollen unter anderem die Gemeinden und auch die Rettungsorgane über mögliche Auswirkungen eines Hochwassers zum voraus ins Bild gesetzt werden. Vielfach gelingt es auch, mit kleinen zusätzlichen Massnahmen das Schadenmass zu begrenzen; bei einem guten solche Möglichkeiten Kosten-/Nutzenverhältnis sollen ergriffen werden.

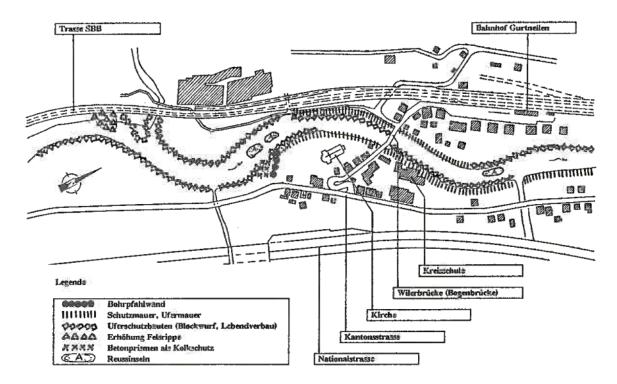
Abb. 9: Uebersichtsskizze Projektmassnahmen Gurtnellen-Wiler

- Hydraulisch speziell ausgebildete Ufermauer am linken Ufer unmittelbar oberhalb der Brücke (unterste Flusskrümmung). Die mit Rauhigkeitsrippen versehene Mauer ermöglicht es, die Durchflusskapazität unter der Bogenbrücke so stark zu erhöhen, dass die Brücke erhalten werden kann.

Diese Hauptschutzelemente haben einem extremen Hochwasser (Abflussmenge rund 900 m3/s) zu widerstehen. Die übrigen Hochwasserschutzbauten konnten auf geringere Abflussmengen ausgerichtet werden. Je nach Schutzobjekt sind Massnahmen wie Ufermauern, Blocksätze und Lebendverbau (Buschlagen, Weidenspreitlagen etc.) vorgesehen. Seit anfangs 1991 laufen die Ausbauarbeiten an der Reuss.

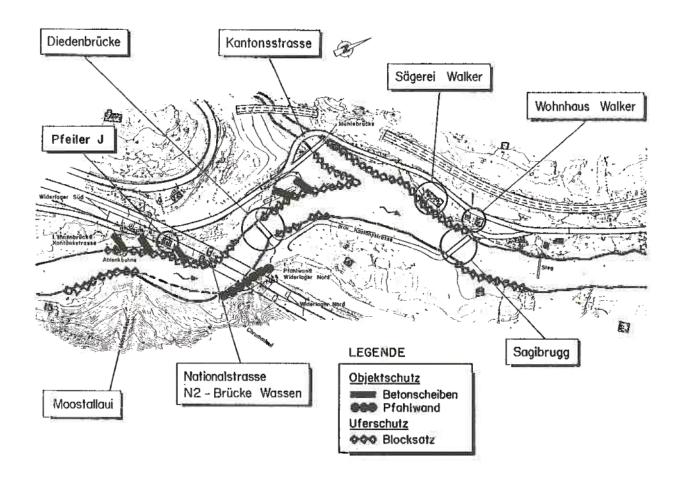
Abb. 10: Uebersichtsskizze Projektmassnahmen Wassen

einem hydraulischen Modell im Massstab 1 : 60 wurde die Projektstrecke nachgebildet und die Auswirkungen der verschiedenen Lösungsvorschläge geprüft. Bei der Moostallaui und bei der Diedenbrücke wird der Fluss verbreitert. Dazu muss die Diedenbrücke erneuert werden. Zum Lenken der Strömung werden buhnenartige Werke eingebaut. Für die linksufrigen Brückenpfeiler sind 3 Betonscheiben als Ablenkbauwerke vorgesehen, die mit einem Blocksatz überdeckt werden. Als flexible Elemente, die den Kolk um die Scheiben verhindern sollen, sind künstliche Blöcke Form von Betonprismen als Ergänzung zu den Scheiben projektiert. Die rechtsufrigen Pfeiler werden durch eine rückverankerte Pfahlwand geschützt. Die Stützmauern der Kantonsstrasse und insbesondere die Vorschüttungen unter und oberhalb der Meienreussbrücke erhalten ihren Schutz durch 2 Betonscheiben, die die Strömung der Reuss gezielt in Richtung Sagibrugg lenken. Zusätzliche Uferschutzmassnahmen werden je nach Beanspruchung und Gestaltung vorge-Sie bestehen aus Längsverbau, zum Beispiel mittels Blocksatz oder Blockwurf, aus punktuellen Sicherungen wie

Buhnen und aus ingenieurbiologischem Uferschutz.
