| Objekt | Neubau Wegerschliessung Eierschwand / Färchen |
| <b>Bericht</b> | <b>Landschaftspflegerische Begleitplanung</b> |

Projekt Nr.: 23-0405  
Datum: 28.05.2025

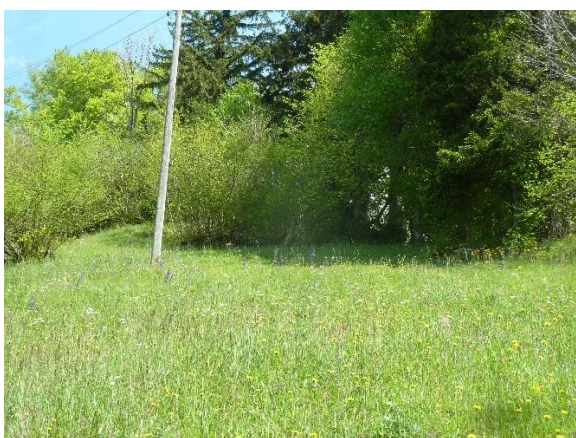
TWW am Waldrand unterhalb von Eierschwand

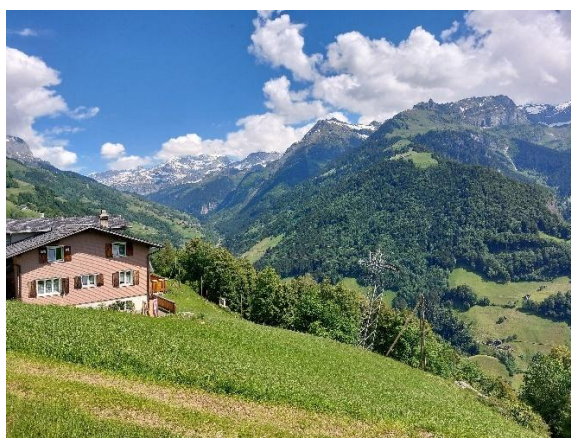
Seilbahnmasten bei Eierschwand

Das Gebiet ist bereits durch mehrere Infrastrukturanlagen wie Luftseilbahnen für den Personen- und Materialtransport vorbelastet. Des Weiteren verläuft eine befestigte Strasse von Vorder Färchen bis Vorder Oberschwand, welche sich in das steile Gelände einschneidet.

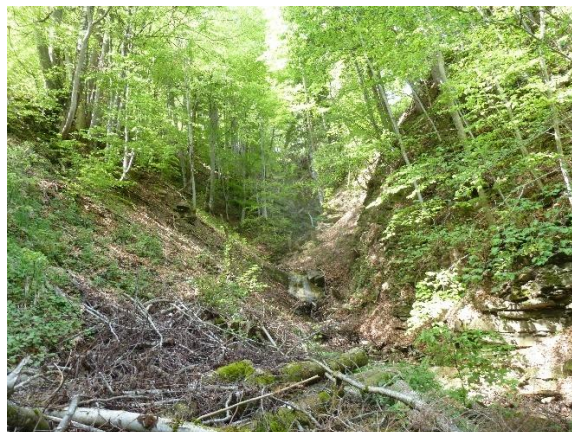
Geländeeinschnitt durch ein Gerinne bei Färchen

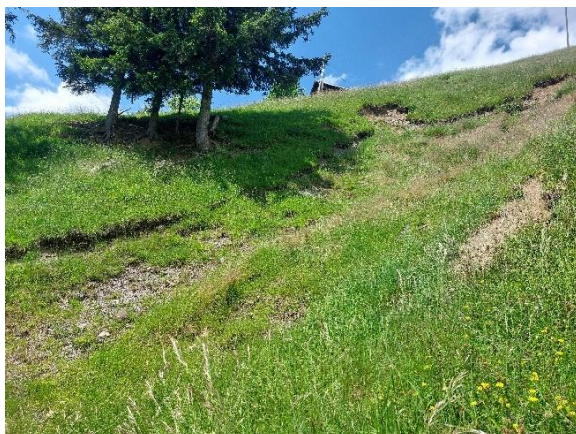
Rutschung bei Vorder Färchen

Der kristalline Untergrund im gesamten Gebiet bildet das nordhelvetische Flysch. Darüber liegt die Moräne des einstigen Talgletschers. Über den Perimeter verteilt sind einzelne Sackungen und Rutschungen zu finden.

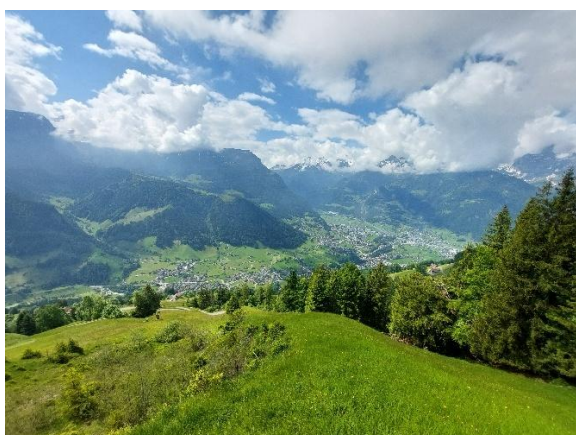
Vorder Oberschwand mit verbuschter TWW (links)

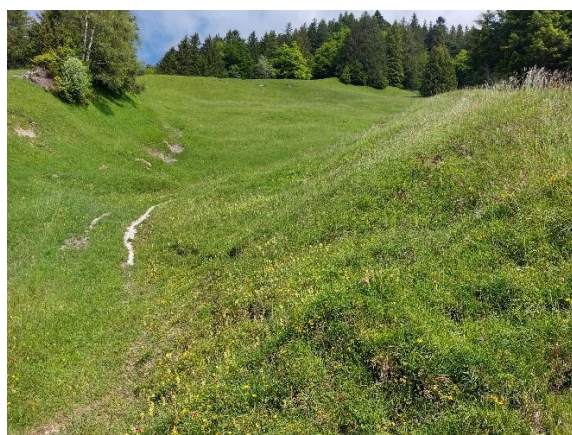
Inventarisierte TWW bei Vorder Oberschwand
