Hochwasserschutz-Lehrpfad

Übersicht Hochwasserschutz-Lehrpfad

Renaturierung Giessen

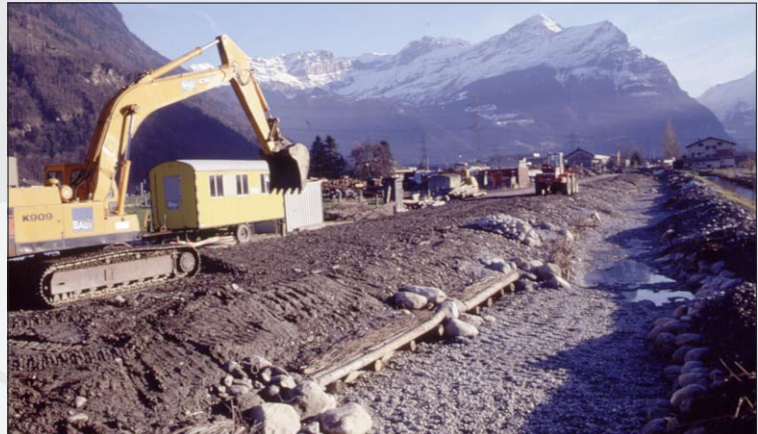
Renaturierung und Schutzmassnahmen im Bau

Das renaturierte Gerinne verläuft nun leicht geschwungen, was die Strömung wesentlich belebt. Steile Prallufer wechseln sich mit flachen Gleitufern ab. Der artenreiche Bewuchs der Böschung umfasst Strauchgruppen mit Krautsäumen, Schilfröhricht, Magerwiesen und Pflanzenbestände, die sich spontan auf den Kiesbänken ansiedeln.

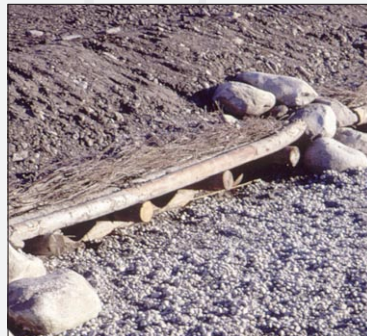
Uferfaschine mit Fischunterstand

Als Uferschutz dient insbesondere die Uferfaschine. Dabei handelt es sich um Weidenäste, welche zu Bündeln geschnürt im Uferbereich eingebaut werden. Die Wurzeln der daraus wachsenden Weiden tragen wesentlich zur Stabilisierung des Ufers bei.

Am Giessen wurden verschiedene Tierlebensräume geschaffen. Mit verbesserten Laichbedingungen – die verschlammte Bachsohle wurde durch sauberen Kies ersetzt – und künstlichen Fischunterständen wird die Fortpflanzung der Bach- und Seeforellen gefördert. In der Steilwand finden Eisvögel und Wasseramseln Bruthöhlen vor.
