# Hochwasserschutz-Lehrpfad

Übersicht Hochwasserschutz-Lehrpfad

## Palanggenbachmündung

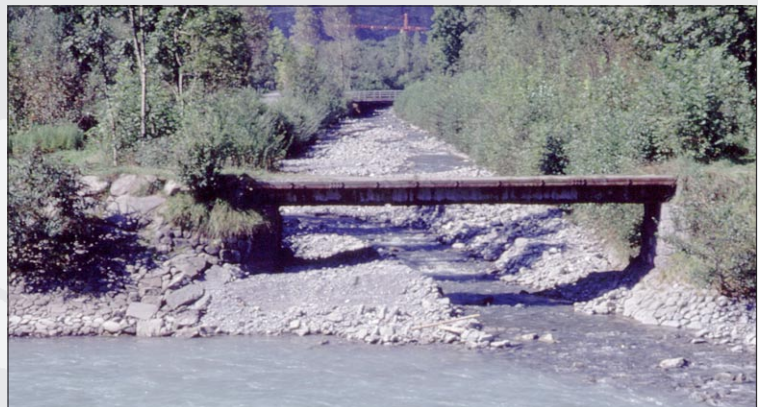
Die Palanggenbachmündung vor der Aufweitung

Das Reussprojekt soll den Hochwasserschutz für Mensch und Umgebung verbessern. Gleichzeitig wird der Natur wieder mehr Gewässer-raum gewährt. Früher hatte der Palanggenbach bei der Mündung die gleiche Gerinnebreite wie oberhalb der Wanderwegbrücke. Mit dem Umbau der Reusssdämme wurde die Bachmündung aufgeweitet und der neugeschaffene Raum der Natur zur freien Gestaltung überlassen.
