Reussbrücke Wassen Rekonstruktion 1987/88

Rekonstruktion der Reussbrücke Wassen

Reussbrücke Wassen - Schadenanalyse und Rekonstruktionskonzept

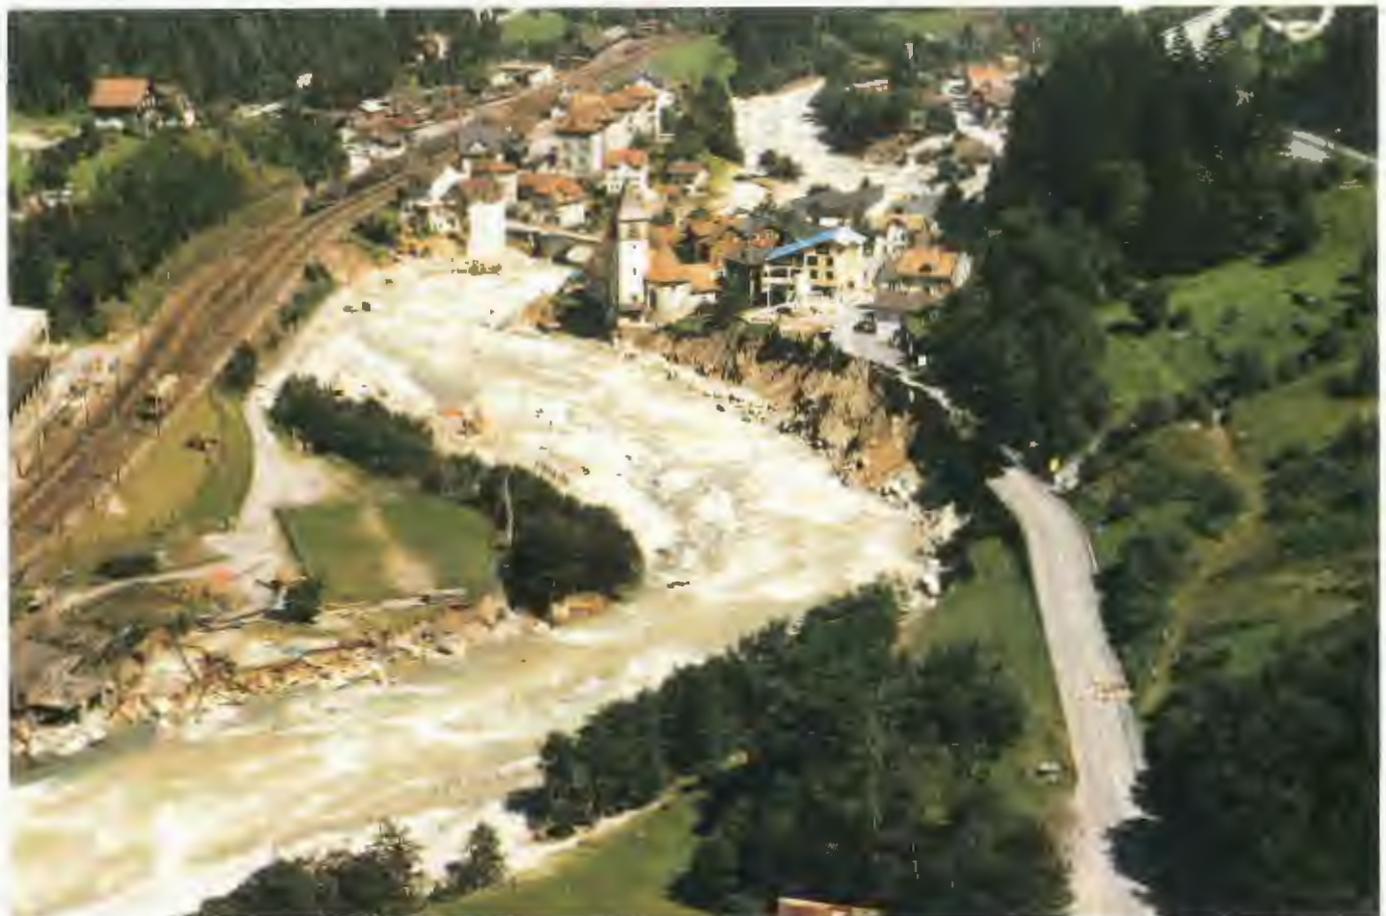
Bild 2. Gurtellen, Aufnahme vom 28. August 1987 (Foto Bauamt Uri)

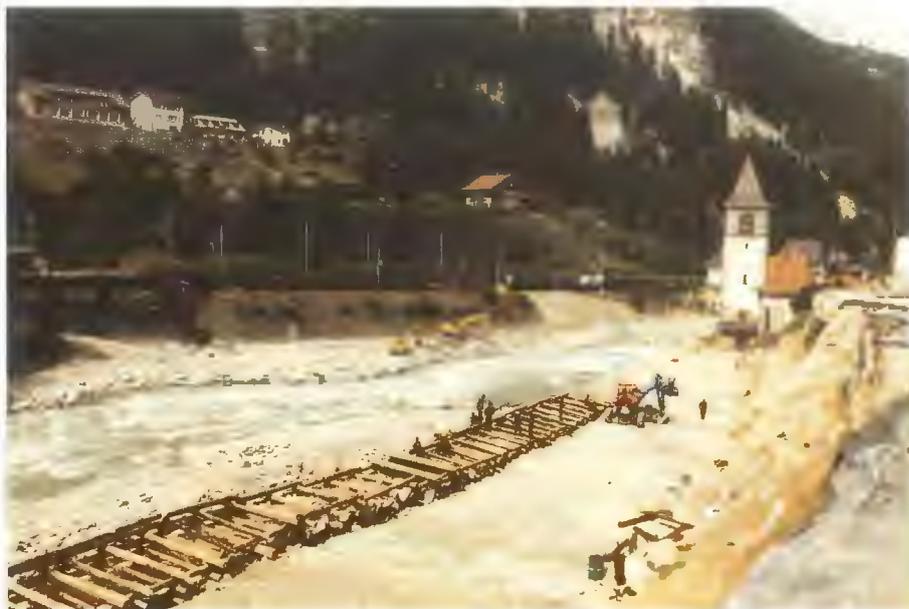
Bild 4. Kirche Gurtellen, im Vordergrund zerstörte Gotthardstrasse, Bau von Krainerwänden (Foto Bauamt Uri)

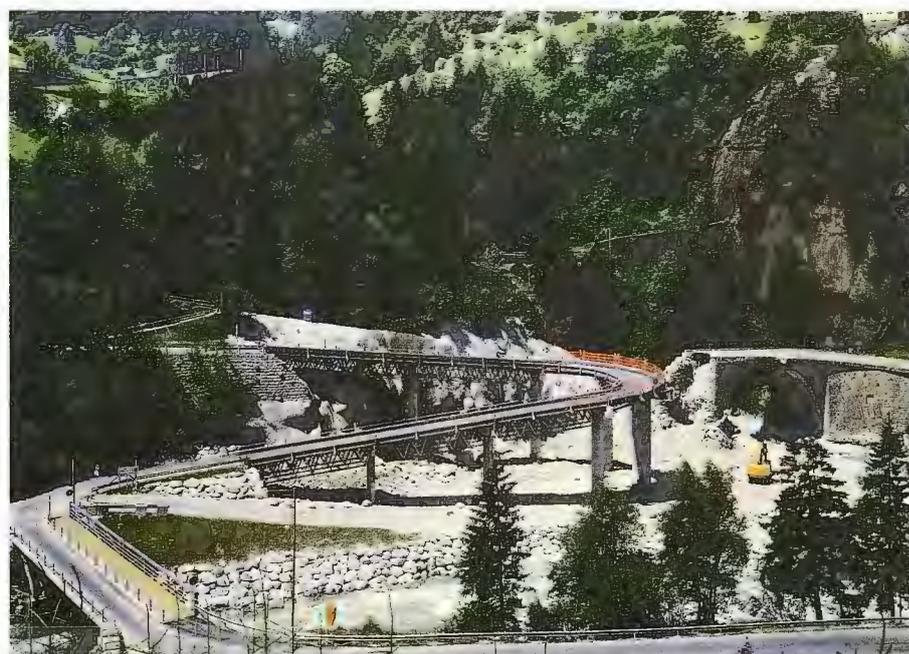
Bild 5. Provisorische Kantonsstrasse zwischen dem Pfaffensprung und Wassen (Foto Basler + Hofmann)

Zwischen dem *Pfaffensprung* und *Wasen* wurde die Gotthardstrasse im Bereich der Meienreussbrücke vollständig zerstört. Da die Kantonsstrasse in diesem Bereich vorübergehend auf den Pannestreifen der Bergspur der Nationalstrasse verlegt werden konnte, glaubte man vorerst, auf ein Provisorium verzichten zu können. Die sofort eingeleiteten technischen Abklärungen zeigten aber, dass für die definitive Wiederherstellung etwa 4 Jahre benötigt werden. Der Regierungsrat gab deshalb Ende Oktober 1987 dem Bauamt Auftrag, ein Provisorium an die Hand zu nehmen. Dazu musste die Reuss oberhalb dem Pfaffensprung mit einer 36 m langen Brücke überspannt werden. Für die erneute Querung der Reuss konnte die vom Hochwasser verschonte Diedenbrücke – eine aus dem Nationalstrassenbau stammende Bauzufahrt – benutzt werden. Anschliessend musste auf kurzer Strecke eine Höhendifferenz von 12 m überwunden werden. Eine Schüttung hätte die Reuss zu stark eingengt und kam deshalb nicht in Frage. Eine behelfsmässige Brückenkonstruktion – im Volksmund «Himmelsrank» genannt – erwies sich als günstigste Lösung (siehe Bild 5). An-

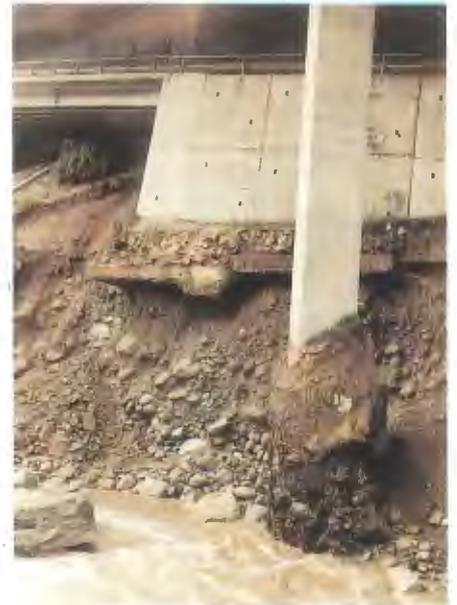
Bild 6. Abgesenkte Schachtfundation, Pfeiler I von Norden und unterspülte Stützmauer/Widerlager Lehnenviadukt Kantonsstrasse
Bildautor: T.R. Schneider, 1877/19A

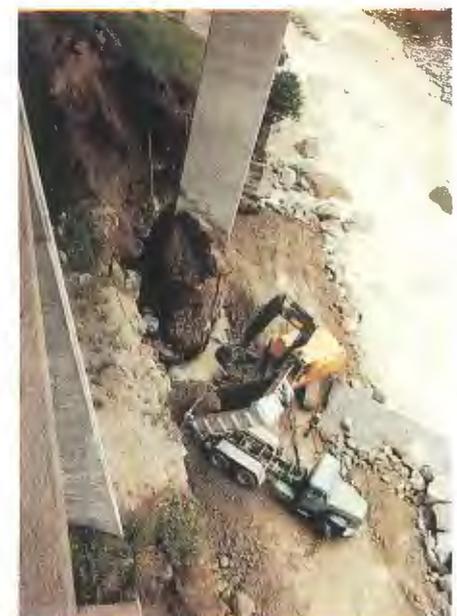
Bild 10. Pfeiler I und Reuss, Zurückdrängen der Reuss
Bildautor: T.R. Schneider, 1878/11

Danach wurden die Ufersicherung aus grossen Blöcken und Rampenschüttung mit Grubenmaterial erstellt und der Pfeiler I umfasst (Bild 10).

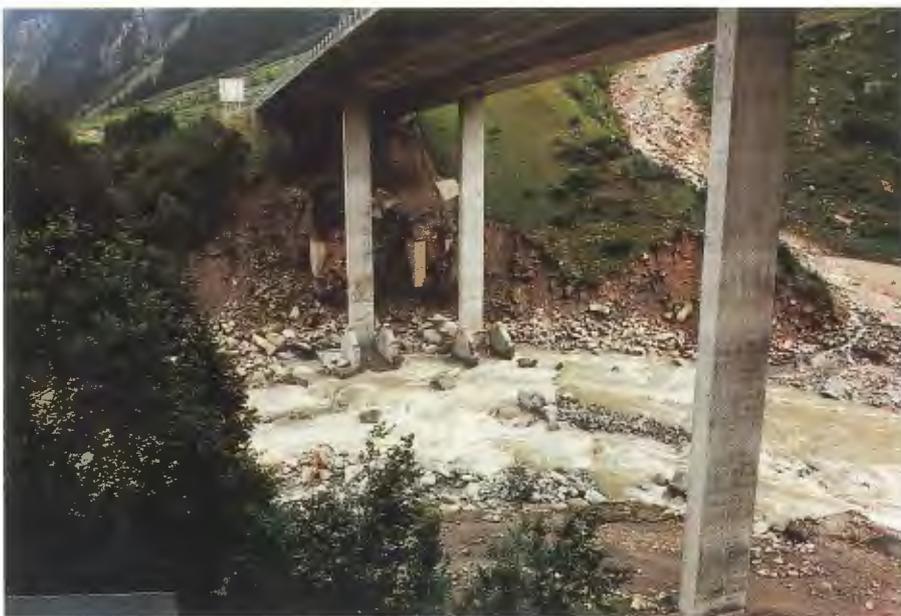
Bild 13. Rechtes Ufer beim Widerlager Nord, und Pfeiler B/G
Bildautor: T.R. Schneider, 1878/25

Weitere Sicherungsmassnahmen wurden auch rechts der Reuss beim Widerlager und den Pfeilern B und G notwendig (Bild 13).

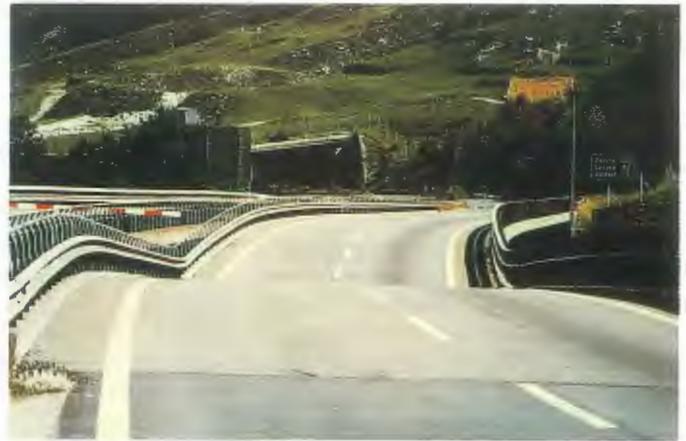
Bild 3. Verformter Brückenträger (Bildautor: T.R. Schneider)

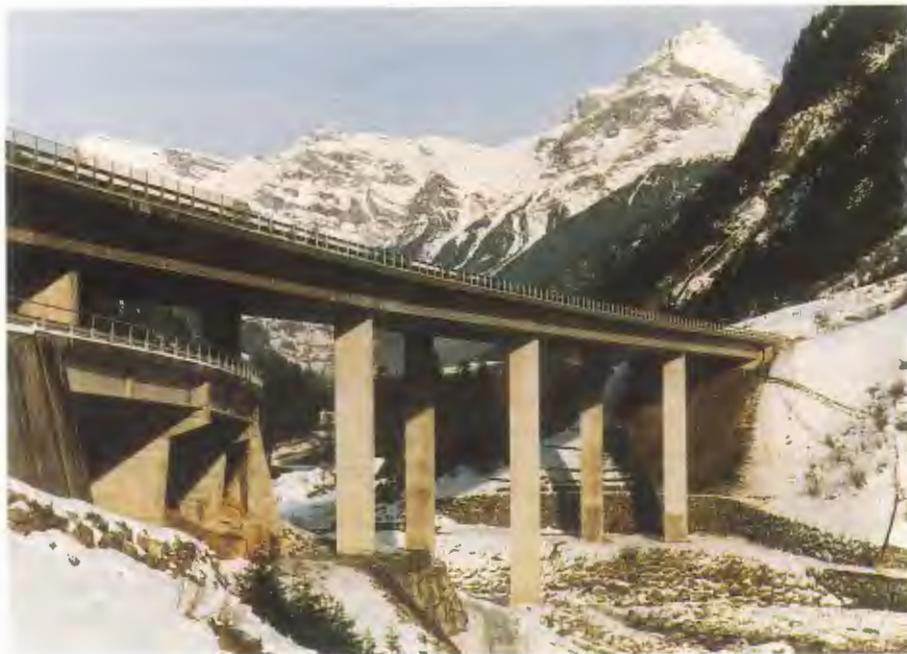
Bild 8. Rekonstruierte Brücke (Bildautor: A. von Glutz)

□ Ausbetonieren der Risse und Trägerverstärkung: Nach dem Ausbetonieren der Risse wurden über dem Pfeiler J im Kasteninnern die Fahrbahn- und die Druckplatte sowie die Stege verstärkt. Fahrbahnplatten-Verstärkung eingebaut. Die Verbindung der alten und neuen Querschnittselemente erfolgte mit einer kräftigen Verdübelung. Zur Qualitätsverbesserung wurde der Träger auf der gesamten Länge mit vier freiliegenden, in den Ecken des Hohlkastens angeordneten 2200-kN-Spannkabeln zentrisch vorgespannt. Diese Kabel wurden bei der eingebauten Verstärkung gekoppelt und bei den Endquerträgern vorgespannt und verankert. Zwei zusätzliche, im Verbund wirkende 2200-kN-Spannkabel ergänzten die zentrische Vorspannung im Verstärkungsbereich.

□ Schlusshebung: Mit der Schlusshebung sollte der nun wiederhergestellte Durchlaufträger in die ursprüngliche Lage gebracht werden. Mit der maximalen Hebekraft durften über den Nachbarpfeilern aber keine positiven Momente bzw. Zugspannungen in der unteren Kastenplatte erzeugt werden. Wegen der eingetretenen Kriechverformung sowie der in einzelnen Bereichen überdehnten Längsbewehrung in der Fahrbahnplatte und weil sich auch feine Risse nicht vollständig schliessen

schiftung ausgleichen, so dass auch verkehrstechnisch und visuell keine Beeinträchtigungen verbleiben (Bild 8).

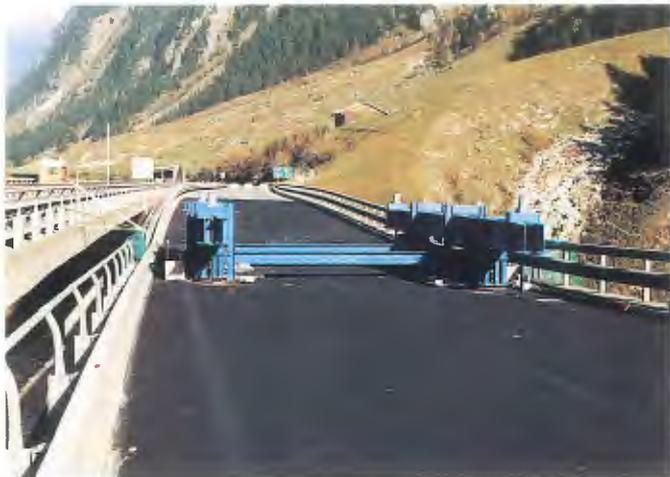
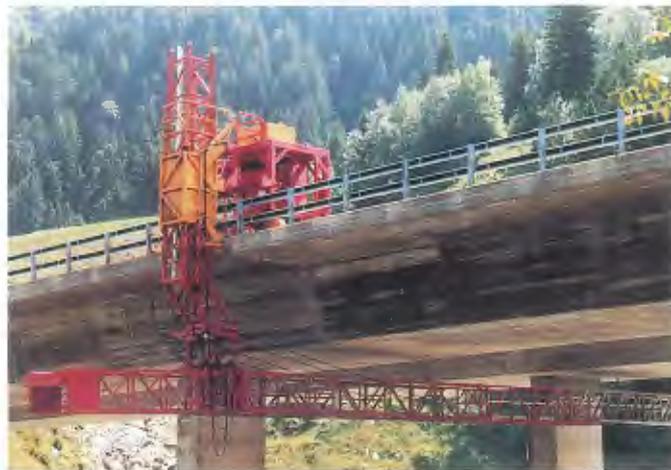
Obwohl sich auch der Pfeiler J im Bruchzustand befand, konnten mit vernünftigem Aufwand keine weiteren Sicherungsmassnahmen realisiert werden. Das Bauwerk wurde jedoch intensiv überwacht. Bis zum Zeitpunkt des Einbaues der Hubpressen (prov. Abstützung) bestand noch eine latente Einsturzgefahr (Bild 2).

Erst nach Durchführung der erwähnten Sicherungsmassnahmen konnte die Talspurbrücke mittels Untersichtsgerät (Typ MBS 200), welches auf der äusseren Seite der Bergspurbrücke aufgestellt war und mit 24 m Ausladung beide Brücken gleichzeitig bedienen konnte, eingehend inspiziert und das gesamte Schadenbild erfasst werden (Bild 3).

Bild 3. Untersichtsgerät «Moog» Typ MBS 200 im Einsatz
Bildautor: A. von Glutz

Bild 2. Sicherung Überbau

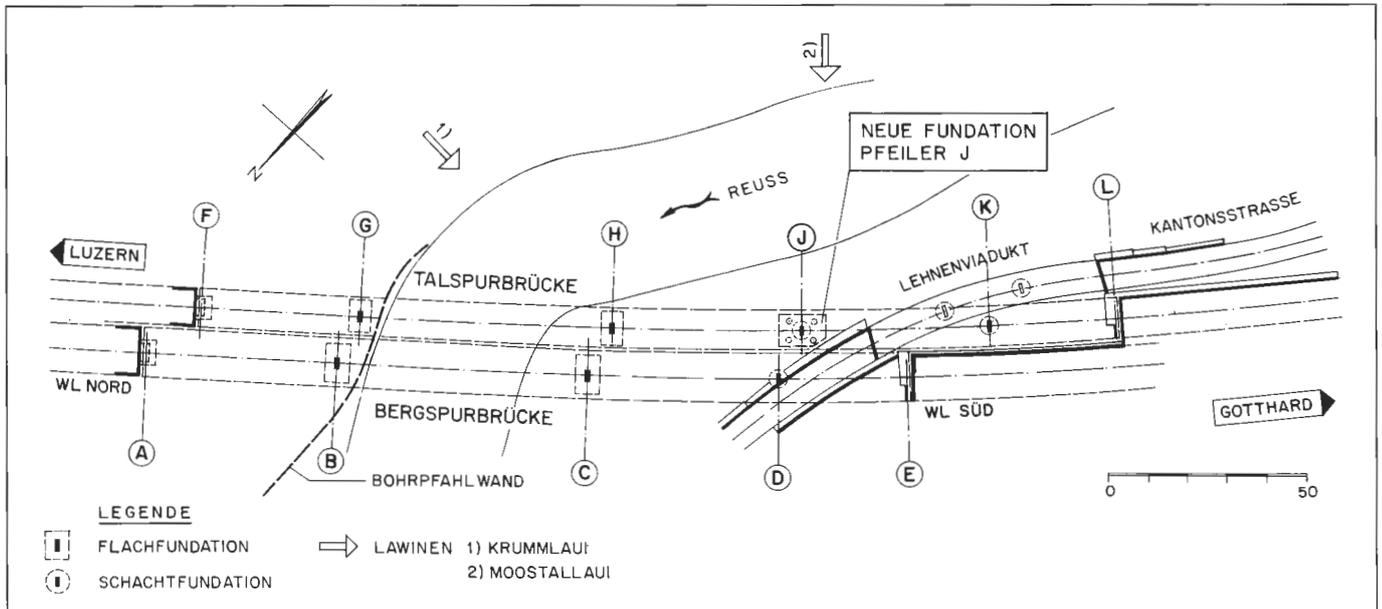
Zu erwähnen ist noch die Tatsache, dass aufgrund der Fotoaufnahmen nach dem Hochwasser beim Pfeiler J eine Unstimmigkeit zwischen den Planangaben und der effektiv um rund 2,5–3 m tiefer ausgeführten Schachtfundation festgestellt wurde.

Bild 5. Übersicht Unterbau, Foundation Pfeiler und Wiederlager

Die Flusspfeiler B, C (Bergspur), G und H (Talspur) konnten einer Unterkolkung gerade noch standhalten. Aufgrund der geodätischen Messungen und der durchgeführten Bohrungen durch die Fundamente wurden keine Setzungen bzw. Hohlräume unter den Fundamenten festgestellt. Beim Pfeiler H wurden am Pfeilerkopf auf der nördlichen Seite einzelne Risse beobachtet.

Als einzige sofortige und zusätzliche Sicherungsmassnahme konnten im Zuge der Aushubarbeiten beim Pfeiler J im Bereich Kantonsstrassenstützmauer Jetpfähle und einige Bodenanker sowie beim Pfeiler D eine Schwergewichtsmauer ausgeführt werden. Beim Lehnenviadukt wurde zur Überwachung bzw. Feststellung von Hangbewegungen in einer Bohrung ein TRIVEC installiert.

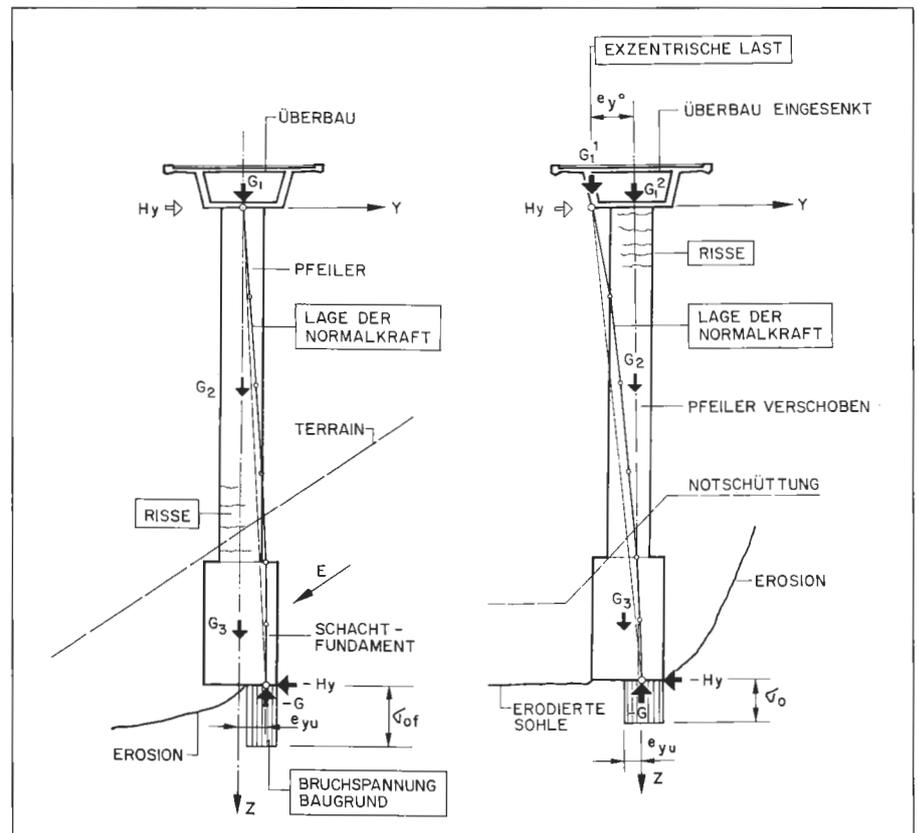
Aufgrund der erwähnten Kriterien konnten die Lage der Resultierenden im Pfeiler J und die sich daraus ergebenden Zwängungen mit grosser Wahrscheinlichkeit bestimmt und die notwendigen Massnahmen angeordnet werden (Bild 6).

Bild 6. Pfeilerbeanspruchung während der Erosion und nach dem Einsetzen des Pfeilers J

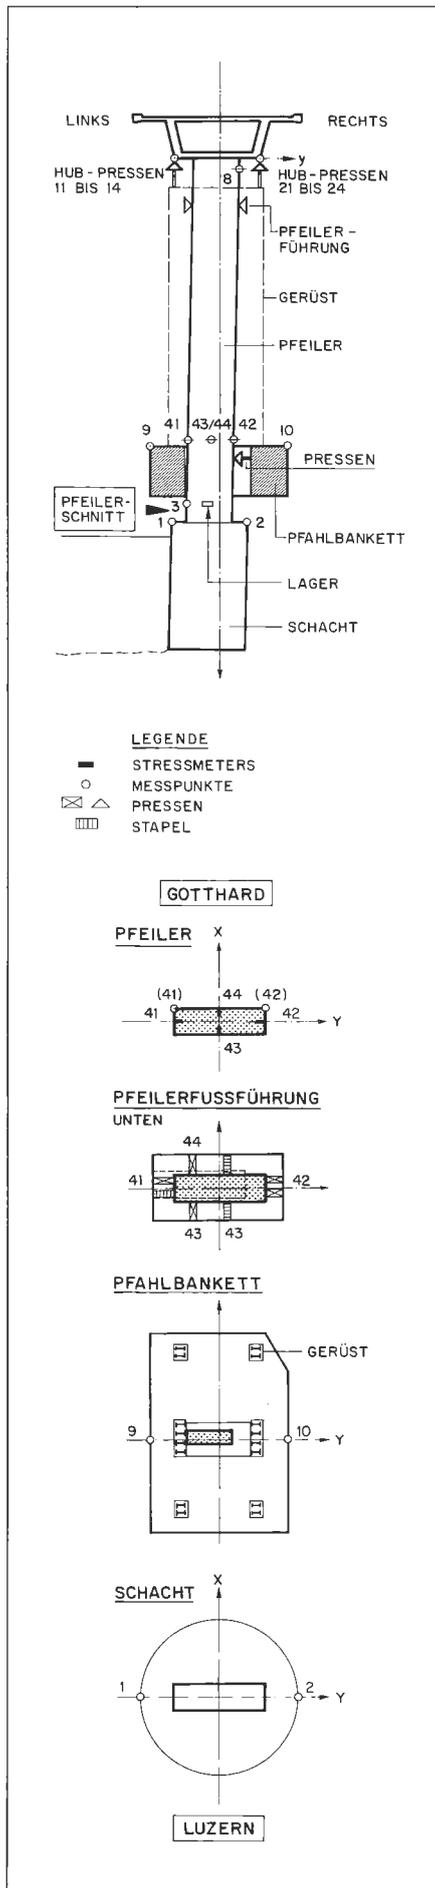
Bild 7. Messungen (Phase 2) Pfeilerschnitt
Bildautor: H. Moretti

Für das Entspannen des Pfeilers und das Umsetzen der Pfeilerlast auf ein provisorisches Lastflonblock-Lager (Auflast 7200 kN, Verschiebung 120 mm, mit 2% Gefälle eingebaut) bzw. auf die Hubpressen wurden umfangreiche Berechnungen durchgeführt.

In Tabelle 1 sind die Haupttätigkeiten für die Phasen 1-5 dargestellt. Die wesentlich umfangreicheren Angaben zu den einzelnen Operationsstufen umfassen die zu erwartenden Pressendrucke und Verschiebungen sowie Angaben über die durchzuführenden Messungen (Bild 7). Das Drehbuch entstand in intensiver Zusammenarbeit zwischen Experte, Generalunternehmer und Projektverfasser.

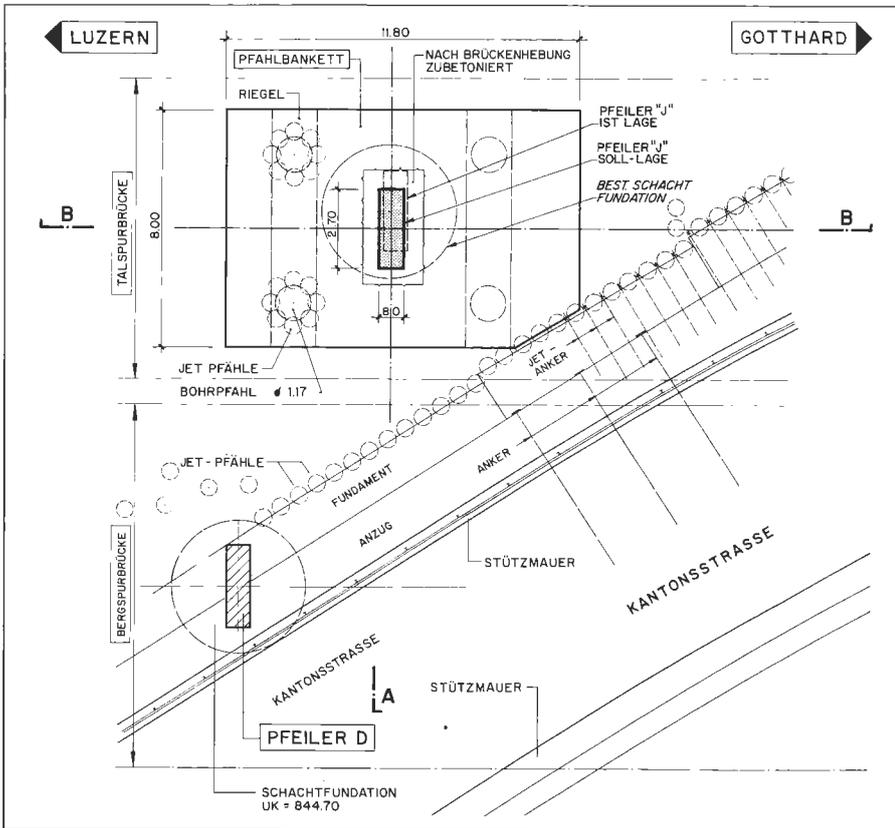
Bild 8. Grundriss Foundation Pfeiler J

Bei der Konzeption des Pfahlbankettes spielten die Lage der Pfähle, die Abmessungen des Hebeegerüsts, die Anordnung der Pfeilerführung und der Vorgang beim Pfeilerschnitt eine massgebende Rolle. Auf Vorschlag des Generalunternehmers erfolgte die Trennung des Pfeilers im sogenannten «Keller» unterkant des Bankettes. Die gewählte Lösung erlaubte in Kombination mit der am Pfeilerfuss angeordneten «Schutzhütte» einen relativ bequemen Zugang und eine optimale Ausführung der notwendigen Arbeiten. Zudem konnte dadurch der angehobene Pfeiler später einwandfrei im Pfahlbankett eingespannt werden.

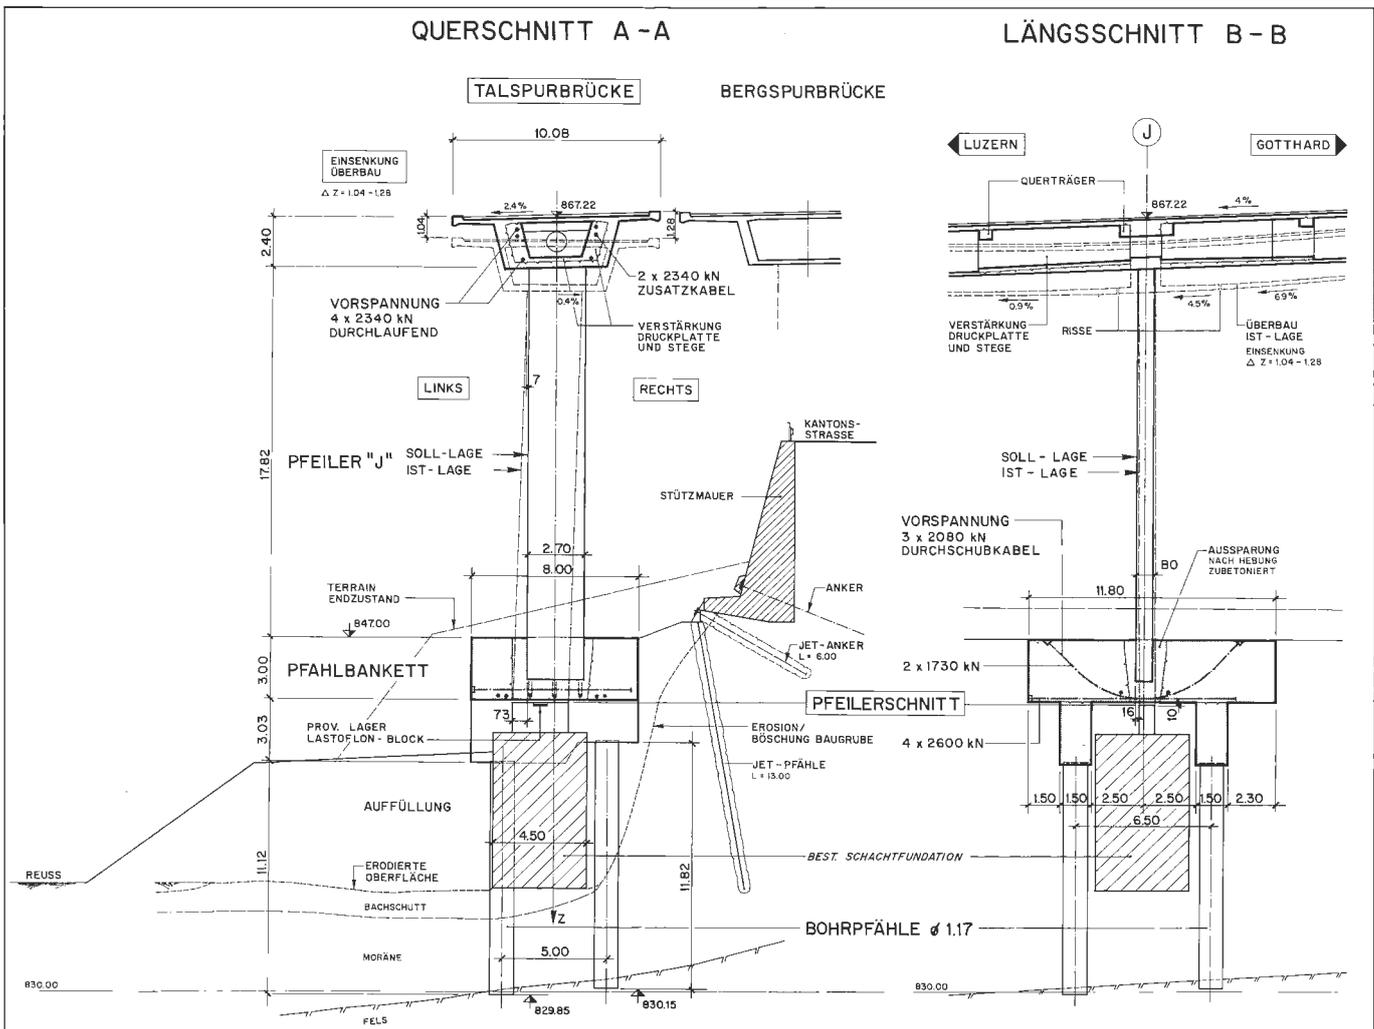
Bild 9. Quer- und Längsschnitt Foundation Pfeiler J

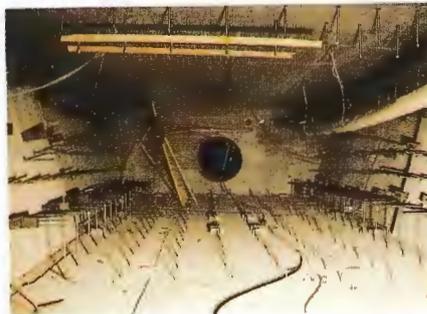
Bild 12. Verstärkung Überbau, Klebeanker
Bildautor: A. von Glutz

Im Bereich des Pfeilers J wurden die gerissene Druckplatte sowie die beschädigten Stege vollumfänglich durch eine Verstärkung im Brückenkasten ersetzt. Bei den Widerlagern waren zur Einleitung der Vorspannkräfte aus statischen Gründen ebenfalls Verstärkungen erforderlich. Druckplatten und Stegverstärkungen sind durch rund 2600 Klebeanker mit dem ursprünglichen Tragwerk verdübelt (Bilder 12 und 13).

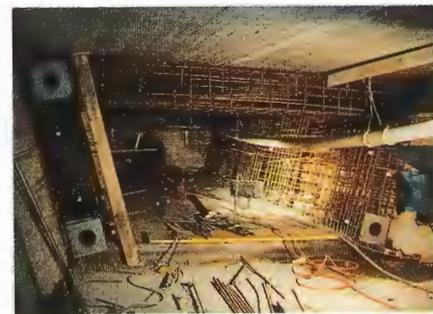
Bild 13. Verstärkung Überbau, Armierung Vorspannung
Bildautor: A. von Glutz

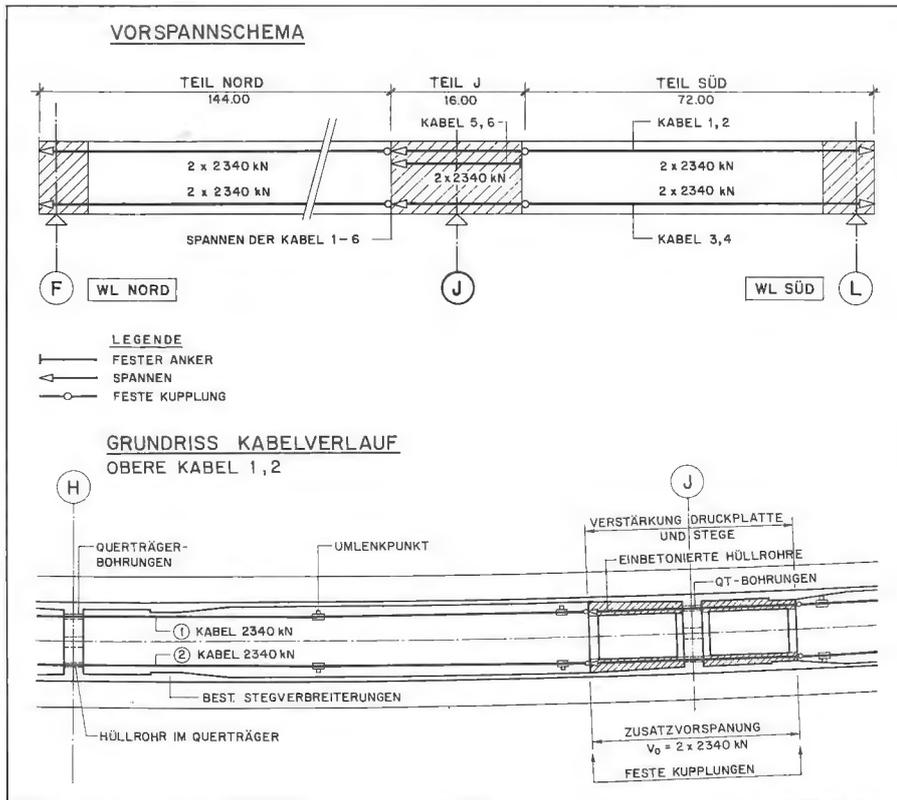
Bild 14. Längsvorspannung, Vorspannkzept

Vorspannkonzepktion (Bild 14): Die durchgehende Längsvorspannung besteht aus 4 Kabelsträngen mit je 2340 kN Spannkraft. In Längsrichtung sind die Kabel in drei Abschnitte unterteilt:

- 16 m lange Kabel im Bereich der Verstärkungen beim Pfeiler J
- 72 m lange Kabel zum Widerlager Süd
- 144 m lange Kabel zum Widerlager Nord

Weil die Brücke gekrümmt ist, mussten die Kabel horizontal umgelenkt werden. Zu diesem Zweck wurden bei den Pfeilerquerträgern Umlenkrohre eingegossen. Diese bestehen aus Stahl, sind innen trichterförmig ausgedreht und haben einen Krümmungsradius von 5 m. Zusätzliche Umlenkrohre wurden an Stahlstreben im Brückenkasten in der Regel in Feldmitte montiert (Bild 14).

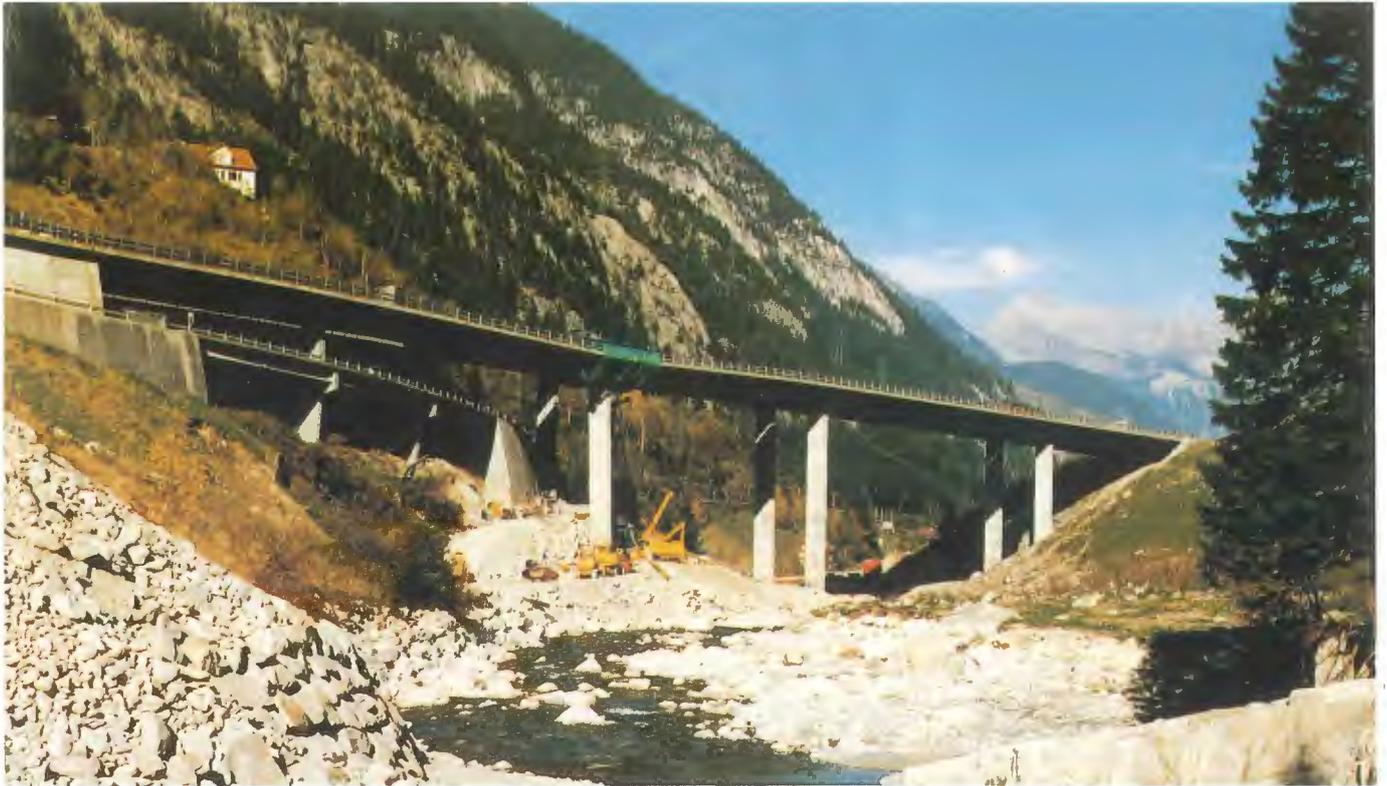
Bild 2. Gesamtübersicht der Reussbrücke in Richtung Nord, Reusslauf, Oktober 1987

Zeitdauer: Mitte Oktober 1987 bis 15. Juli 1988. Die Hauptphase der Rekonstruktion hatte zum Ziel, die Talspur der Reussbrücke mit allen zur Verfügung stehenden Mitteln so rasch wie möglich unter Berücksichtigung des vom Bauherrn definierten Grundsatzes [a) Sicherheit und Qualität, b) Termin und c) Kosten] wieder in Betrieb zu nehmen (Bild 2).

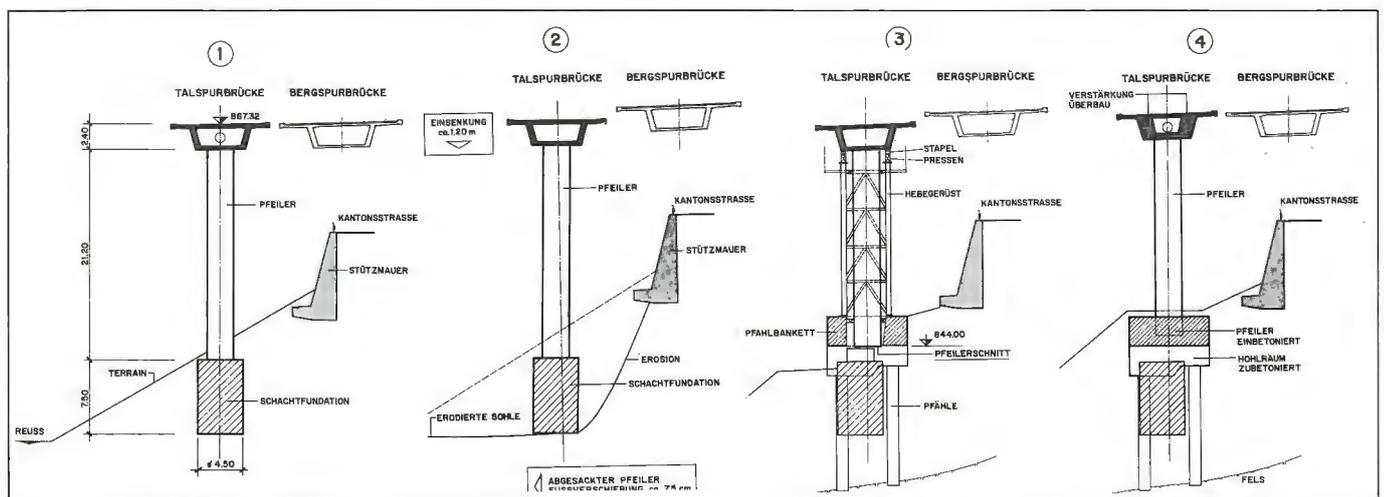
Bild 3. Schaden- und Rekonstruktionsphasen

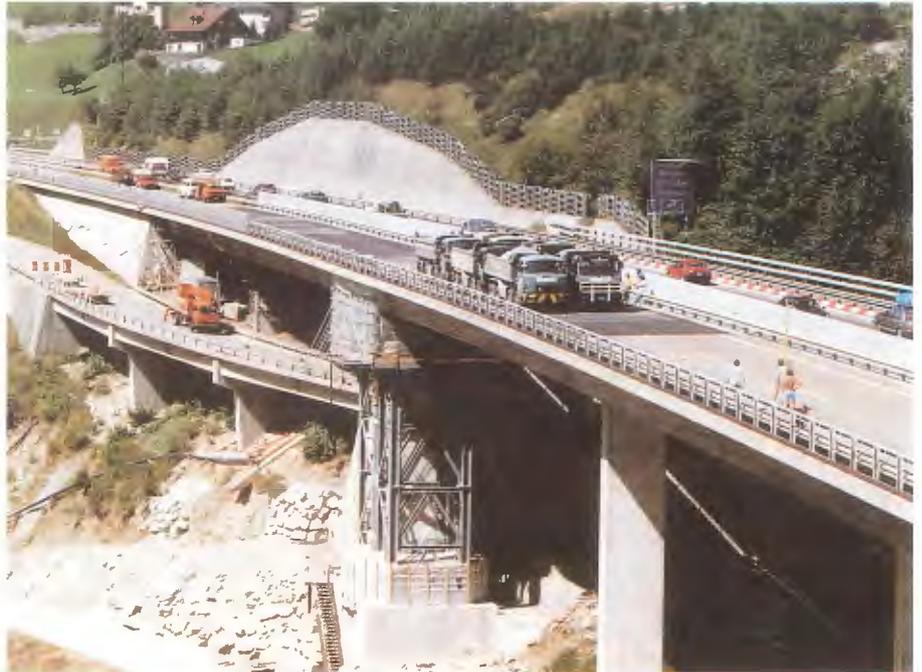
Der Geometer hat zudem das Verhalten der Brücke für diverse Lastfälle beim Belastungsversuch 1 vom 14. Juli 1988 gemessen (Bild 14).

Bild 14. Belastungsversuch mit 6 Vierachs-Lastwagen am 11. Juli 1988 A. von Glutz

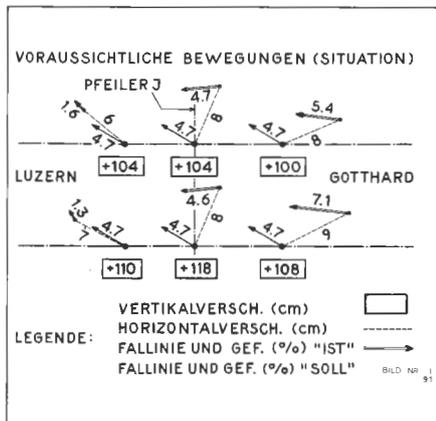
□ Der zwischen den Hauptrissen befindliche Teil des Brückenkastens würde sich um rund 3% um die Brückenaxe zurückdrehen, quer zur Brücke um etwa 7 cm und längs um etwa 3 cm verschieben.

□ Die ausserhalb der Hauptrisse angrenzenden Brückenfelder würden sich ebenfalls verdrehen und seitlich verschieben, allerdings in geringerem Mass als der Mittelteil. Hingegen würde sich deren Längsgefälle in entgegengesetztem Sinn um je 3% ändern, und die Längsverschiebungen würden bis zu etwa 8 cm betragen, bis sich die klaffenden Risse wieder geschlossen hätten.

Bild 1. Voraussichtliche Bewegungen

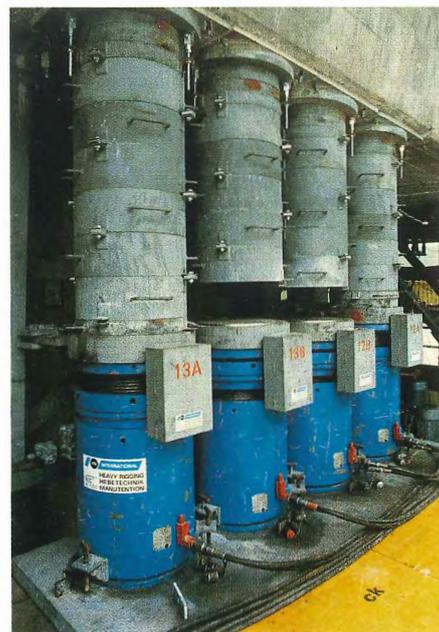
Bild 3. Hubstapel (L. Buscarten)

Das respektable Gewicht der Hubpressen von je 776 kg bzw. 427 kg liess es ratsam erscheinen, sie nicht nach jedem Einsatz entsprechend der fortschreitenden Hebung höher zu setzen, sondern ein für allemal auf der Höhe des Stützgerüsts zu belassen und den Ausgleich des zunehmenden Höhenunterschiedes durch über den Pressen angeordnete und mit dem Brückenka-

sten fest verbundene Stapel zu bewerkstelligen (Bild 3). Die Verbindung mit dem Brückenkasten wurde mittels Kleber und Dübel hergestellt.

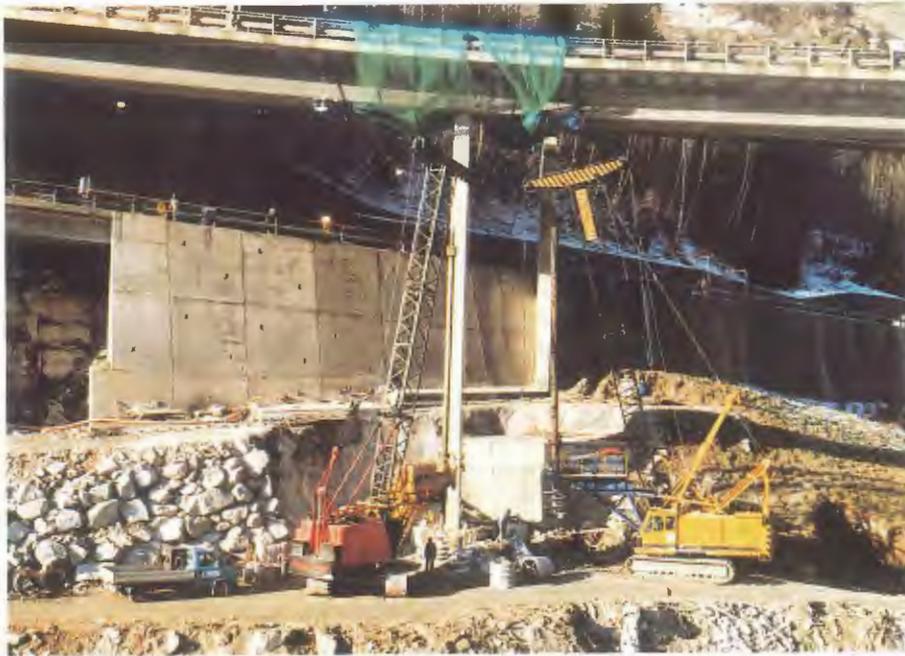
Bild 5. 2 Bohrgeräte beim Pfählen (A. von Glutz)

Das Erstellen der vier Bohrfähle mit einem Durchmesser von 120 cm für das neue Fundament, unmittelbar neben dem abgesunkenen alten Fundament, erforderte besondere Sorgfalt. Der Untergrund bestand im oberen Teil aus geschüttetem, mit Gesteinsblöcken und Betonabbruch vermischtem Material, im unteren Teil aus der natürlichen Moräne, die mit grossen Blöcken aus sehr hartem Aaregranit durchsetzt war. Da die Gefahr bestand, dass sich das bestehende Fundament infolge von Erschütterungen, wie sie beim Meisseln auftreten, oder der Auflockerung des umgebenden Bodens noch weiter setzen würde, musste ein Verfahren gewählt werden, das Nachsetzungen unter allen Umständen verhinderte.

gen, wurde bei jedem Pfahl ein Kranz aus acht bis auf den Fels hinunterreichenden Jet-Säulen erstellt, in deren Schutz die Bohrungen angesetzt werden konnten. Als Bohrgeräte kamen auf engstem Raum zwei schwere Bagger mit aufgesetzten Drehbohrgeräten und hartmetallbestückten Werkzeugen zum Einsatz (Bild 5). Das Bohren erwies sich als äusserst mühsam und zeitraubend, indem sich die Bohrwerkzeuge immer wieder an den angebohrten Blöcken verhakten, was zu ruckartigen Beanspruchungen und entsprechenden Schäden an den Geräten führte. Dank des Einsatzes rund um die Uhr gelang es dennoch, die vier je 11 m tiefen Bohrfähle innert gut sechs Wochen fertigzustellen. Über je zwei Bohrfählen wurden quer zur Brücke zwei rund 3 m hohe, massive Wandscheiben als Auflager für das neue Fundament erstellt. Dadurch wurde unter dem neuen Fundament ein Arbeitsraum gebildet, der zum späteren Durchtrennen des Pfeilers J, unmittelbar unterhalb des neuen Fundamentes, diente, während die ausserhalb liegenden Zonen wieder aufgefüllt wurden.

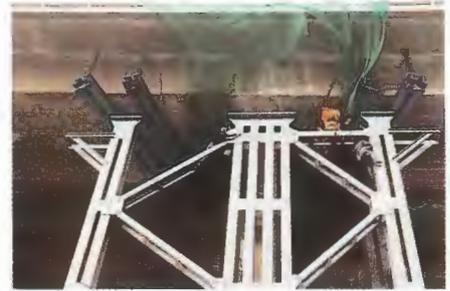
Bild 7. Gerüstmontage (A. von Glutz)

Im folgenden Januar wurde das Stahlgerüst montiert (Bild 7) und der Arbeitsboden erstellt. Mitte Februar war die Brücke erstmals durch die untergestellten Pressen wirklich gesichert (Bild 8).

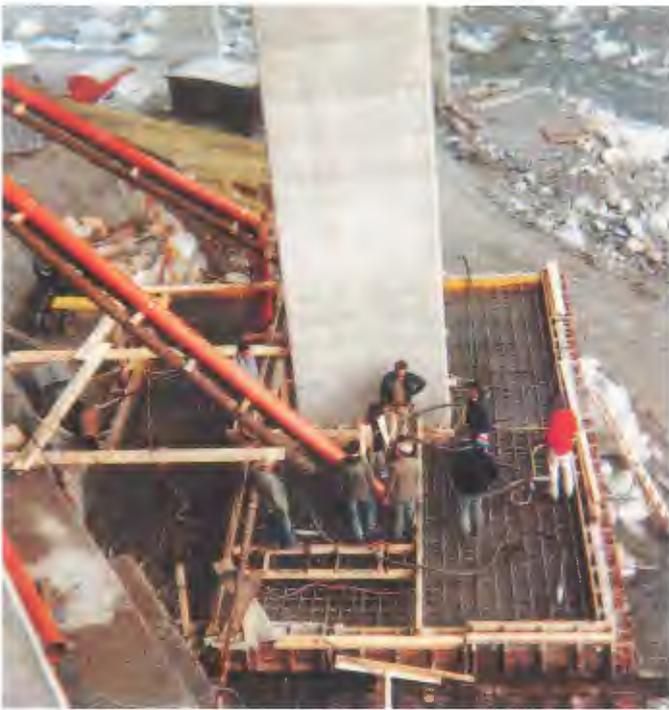
Bild 6. Betonieren neues Fundament R. Kalbermatten

Baulich ergaben sich für das neue, 8 m x 12 m messende und 3 m hohe Fundament gewisse Schalungs- und Betonierprobleme. Weil es einseitig direkt gegen den Hang betoniert wurde und die Pfeileraussparung hinderlich war, konnten die seitlichen Schalungen nicht durchgehend gebunden werden. Die hohen Betondrücke wurden deshalb mittels schräg nach unten verlaufender Zugstangen und einer in den vorerwähnten Wandscheiben verankerten Stahlkonstruktion aufgenommen.

Um Setzungsrisse während des Abbindens des Betons im Bereich der oberen Armierung zu vermeiden, wurde ein relativ niedriger Wasser-Zement-Faktor von 0,46 gewählt und in zwei Etappen an zwei aufeinanderfolgenden Tagen betoniert. Der mittels Sikament verflüssigte Beton wurde von der höherliegenden Kantonsstrasse aus direkt aus Fahrmischern über Gleitrohre dem Fundament zugeführt (Bild 6). Trotz der bei den Bohrfahrarbeiten eingetretenen Verzögerungen konnte das rund 300 m³ umfassende Fundament noch unmittelbar vor Weihnachten 1987 fertiggestellt werden.

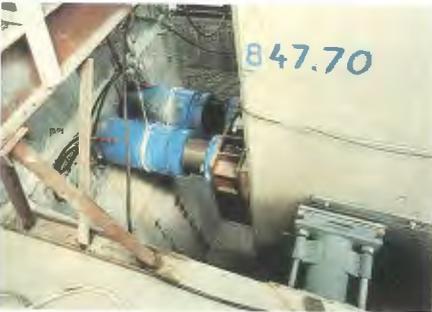
Bild 12. 2 Hydraulikpressen für die untere Pfeilerführung im Pfahlbankett (L. Buscarlet)

Infolge Unterspülens während des Unwetters rutschte das Pfeilerfundament J auf dem Talhang ab und verschob sich dabei quer zur Brücke um etwa 70 cm und längs um etwa 15 cm. Es war zu befürchten, dass das Fundament bauseitig unterhöhlt war und nur noch bergseitig auf dem Boden auflag. Als weitere Folge entstanden sowohl am Pfeilerkopf wie am Pfeilerfuss grosse, gleichgerichtete statische Momente, die bereits zu entsprechender Rissbildung im Pfeiler geführt hatten. (Bild 11). Zur Kompen-

Als erste Massnahme wurden auf der Höhe der unteren Pfeilerführung zwei schwere hydraulische Pressen horizontal eingebaut, die in der Lage sein würden, die freiwerdende beträchtliche Horizontalkraft aufzunehmen (Bild 12). Danach wurde auf der Höhe des vorgesehenen Pfeilerschnittes, in Pfeilermitte, eine durchgehende Nische ausgeschnitten und darin ein kräftiges Gleitlager satt eingebaut (Bild 13).

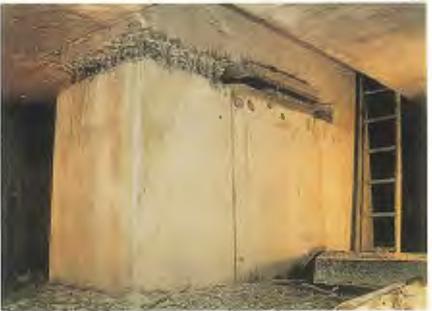
Bild 13. Gleitlager im Pfeiler (A. von Glutz)

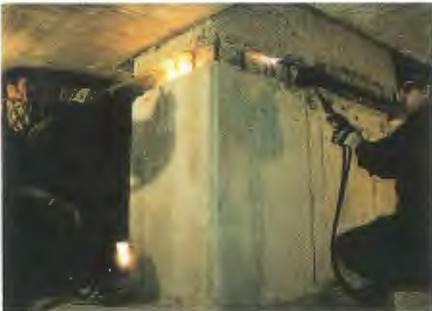
Bild 14. Wärmen und Trennen der Zugarmierung (A. von Glutz)

□ In der Zugzone wurden zunächst die vertikalen Armierungseisen auf etwa 10 cm Länge freigespitzt. Dann wurden sämtliche Eisen mit Hilfe von mehreren Schneidbrennern gleichzeitig bis zur Rotglut erwärmt und dadurch zum Fliessen gebracht, worauf sich im Beton allmählich ein horizontaler Spalt von 3 mm Breite auftat (Bild 14). Nachdem der Vorgang zum Stillstand gekommen war, wurden die Eisen vollends durchgetrennt und die Zugzone auf volle Nischenhöhe ausgeschnitten.

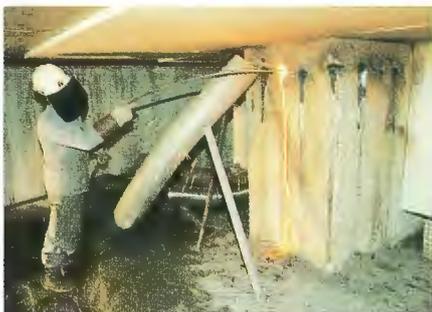
Bild 15. Abschmelzen der Druckzone im Pfeiler (L. Buscarlet)

□ In der Druckzone wurde das Brenungsverfahren mittels Sauerstofflanzen gewählt. Hierbei werden Temperaturen um rund 4000 °C erzeugt, so dass Stahl und Beton schmelzen und dadurch abgebaut werden können. Durch systematisches Schwächen des verbliebenen Pfeilerquerschnittes von den drei zugänglichen Seiten her gelang es, dass sich der Pfeiler ruckfrei auf das Gleitlager absetzte (Bild 15).

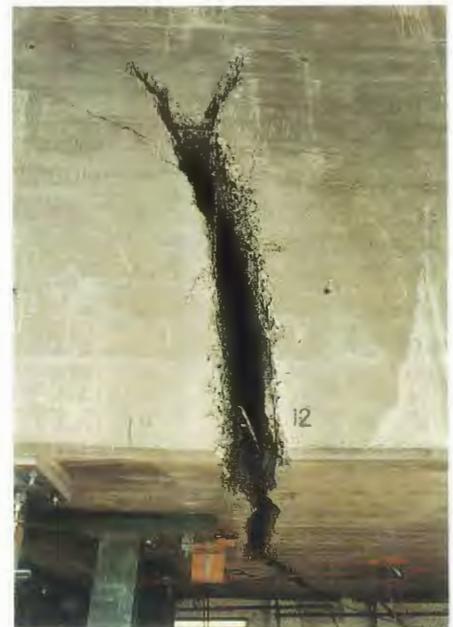
Bild 16. Ausweiten der Haupttrisse (L. Buscarlet)

Vor Beginn der Hebung wurden die klaffenden Haupttrisse derart ausgeweitet, dass sie sich ohne Zwängungen wieder schliessen konnten. An den Rissuffern wurden mit dem Hydrodynamikverfahren mittels eines Wasserstrahles von 2000 bar Druck je 2–3 cm Beton abgetragen und die vorstehenden Stummel der Armierungseisen mit dem Schneidbrenner abgetrennt (Bild 16).

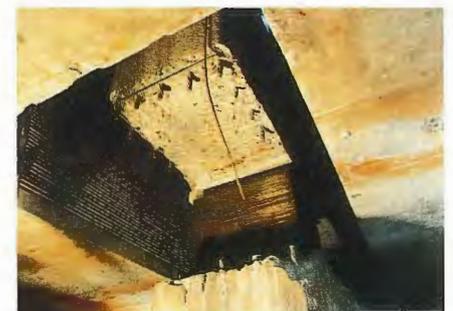
Bild 18. Notstapel zwischen Pfeiler und Pfeilerstummel (L. Buscarlet)

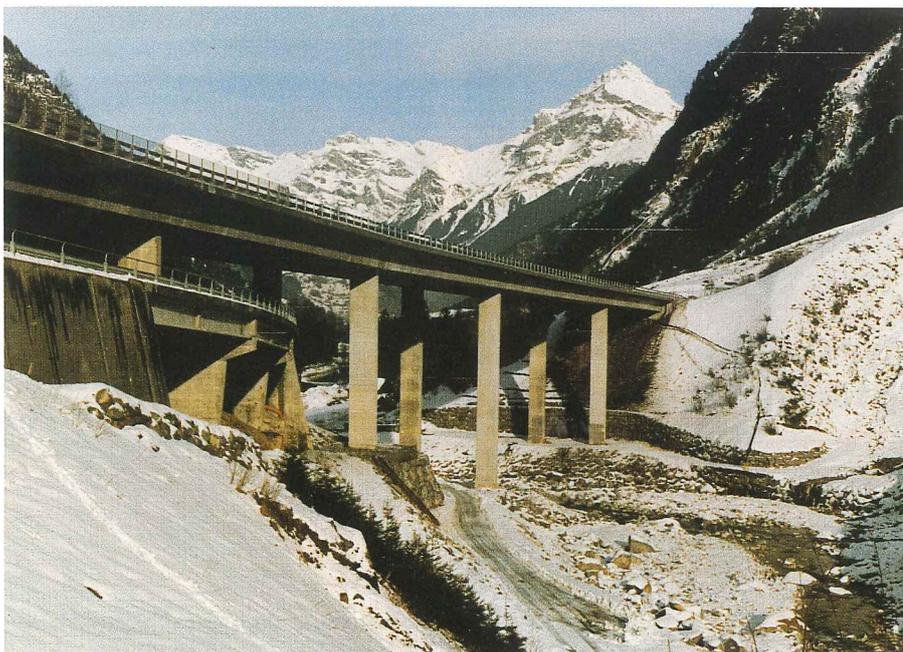
Bild 4. Die rekonstruierte Reussbrücke Wassen (A. von Glutz)
