K27 Bristenstrasse, Amsteg – St. Antoni Zustand / künftiger Sanierungsbedarf

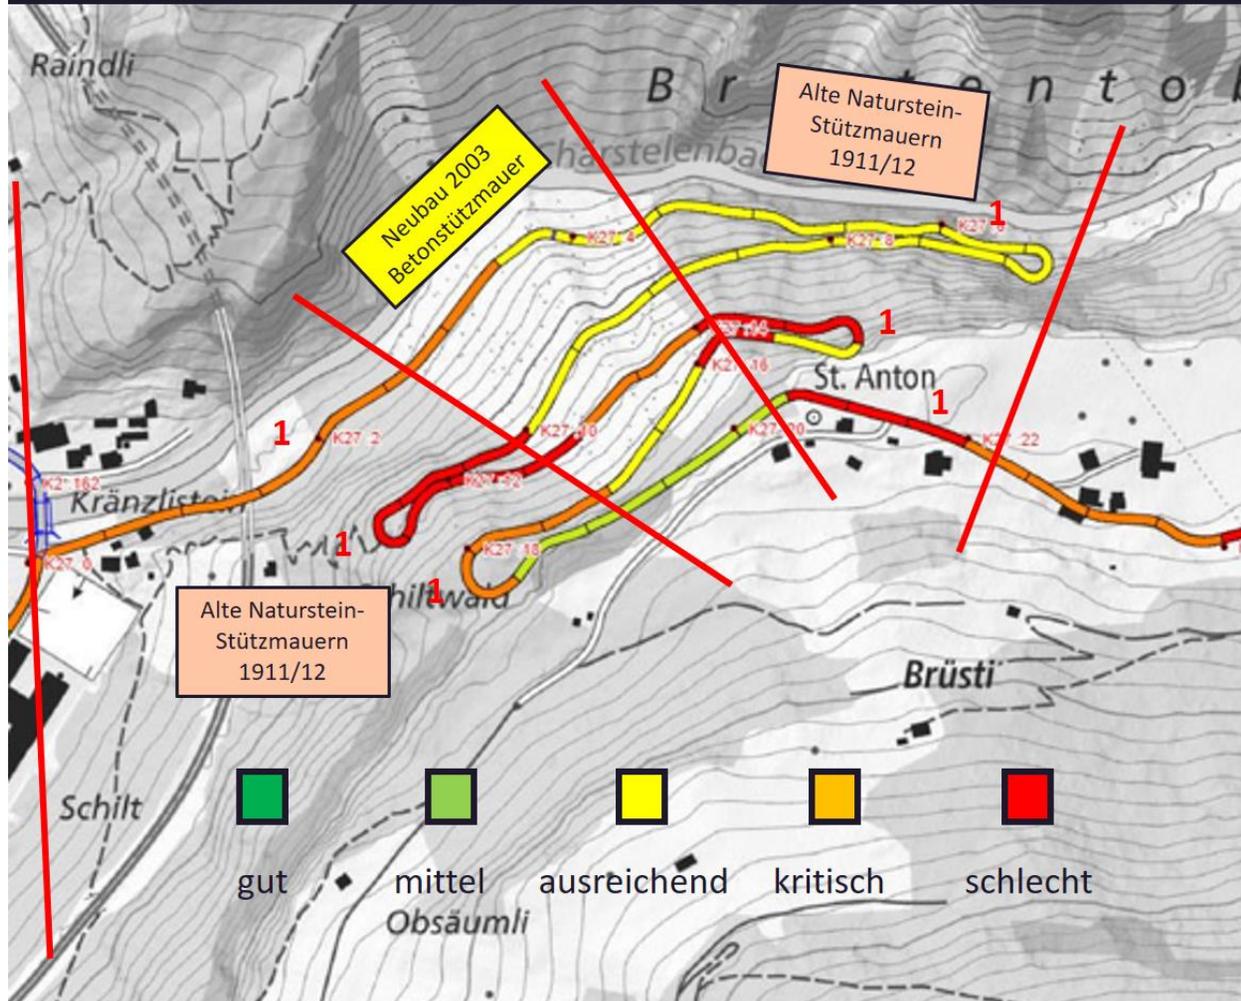
1) Belagsarbeiten Fahrbahn:

Zustand schlecht → sofort
Kosten: Fr. 400'000.--
Restfläche → vorsorglich
Kosten: Fr. 650'000.--

2) Sanierung Mauerfuss der

Natursteinstützmauern mit
Fundament und Anker
Stützmauern: ca. 1'234 m'
Kosten: ca. Fr. 5 Mio Franken

3) Sanierung Stützkörper der

Natursteinstützmauern mit
Vernagelung der Mauersteine
Stützmauern: ca. 1'234 m'
Kosten: ca. Fr. 7 Mio Franken

Total:

Sanierungsbedarf Strasse und
Stützmauern im Perimeter
Kosten: **13.0 Mio Franken**
(+/- 25%)
