KANTON
URI

**Hochwasserschutzprojekt
«Urner Talboden» – Publikation
zum Projektabschluss**

**Ein Generationenprojekt für den
Lebensraum im Berggebiet**

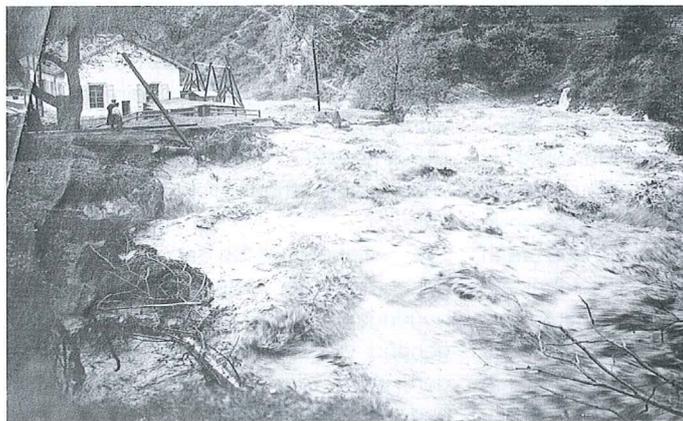
Bild 1. Der schäumende Schächen bei der EW-Zentrale in Bürglen im Sommer 1910.

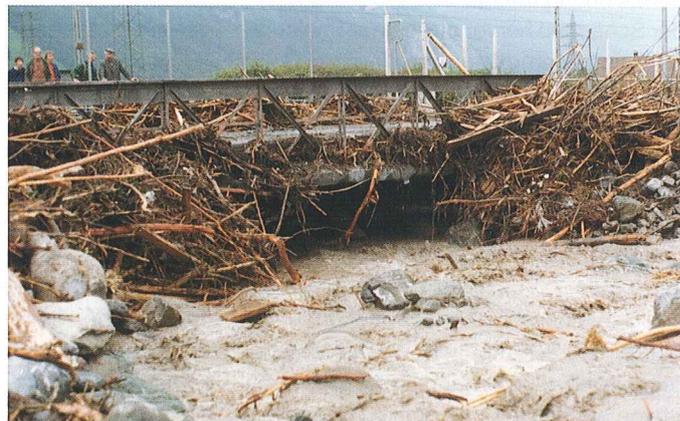
Bild 2. Verklauungen an der Schächenbrücke bei der RUAG im Juli 1977.

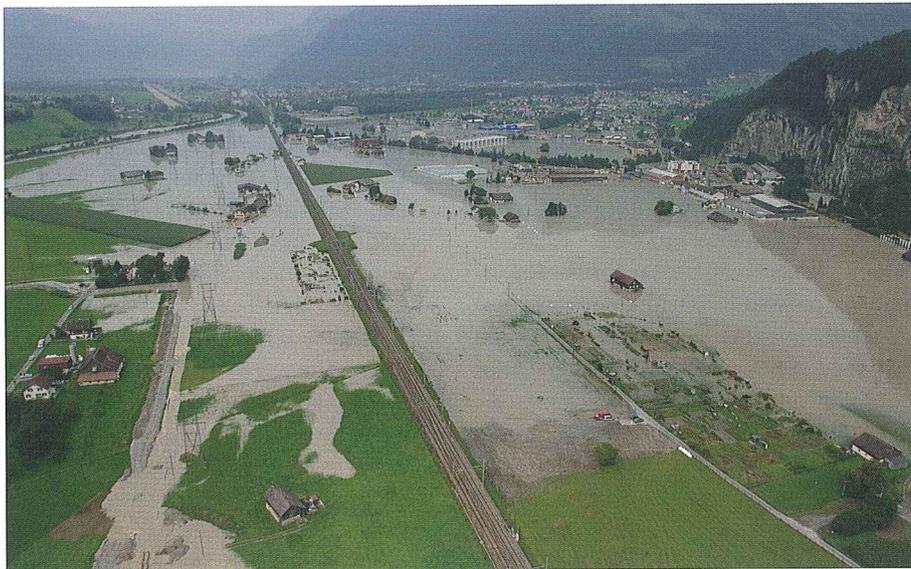
Bild 3. «Schättdorfer See» als Folge des Schächchenhochwassers im August 2005.

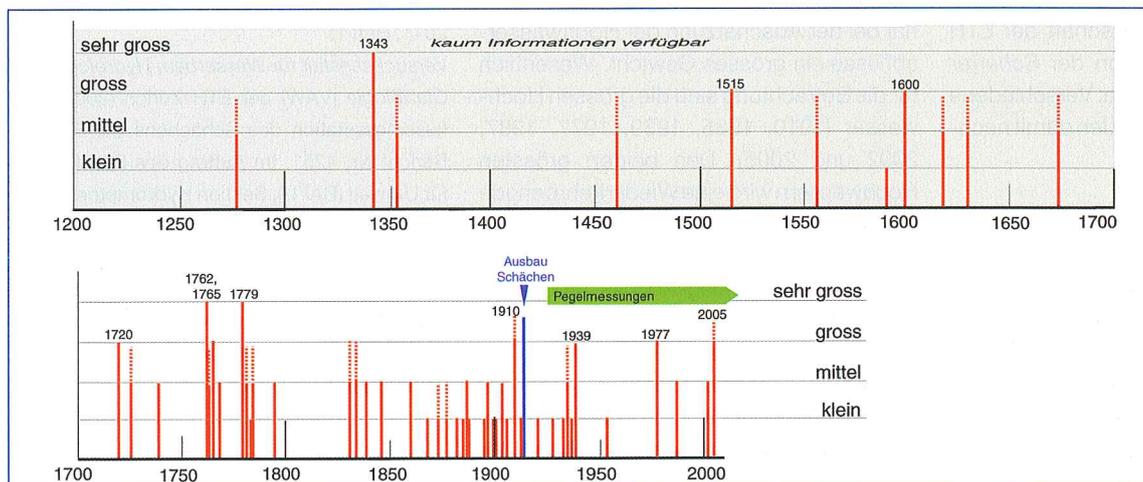
Bild 1. Die Hochwasser am Schächen seit 1250, klassifiziert nach ihrer Grösse anhand der Schilderungen.

verbürgte Angaben) ergab eine Fülle von Informationen über einen Zeitraum von über 700 Jahren (Bild 1). Die Klassifizierung in kleine, mittlere, grosse und sehr grosse Hochwasser erfolgte anhand der Schilderungen. Die Hochwassergeschichte vor 1800 ist allerdings lückenhaft und die Angaben sind vage. Die Untersuchungen zeigten, dass sich in der Vergangenheit mehrere grosse bis sehr grosse Hochwasser ereigneten. Damit war das Hochwasser 2005 ($120\text{--}130\text{ m}^3/\text{s}$) keineswegs einzigartig. Die Rekonstruktion des Hochwassers von 1910 ($110\text{--}150\text{ m}^3/\text{s}$) ergab eine ähnlich hohe Abflussspitze. Diesen beiden grössten Hochwassern der jüngeren Geschichte wird aufgrund der Mengen und der historischen Betrachtung eine Wiederkehrperiode von nur 50 bis 150 Jahren zugeordnet.

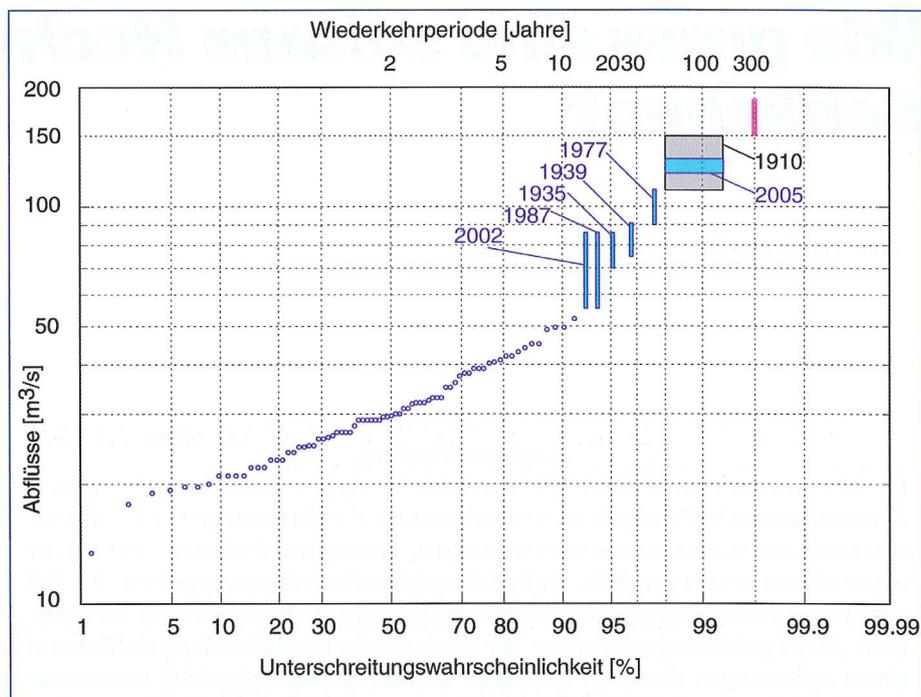
Bild 2. Frequenzdiagramm des Schächchens beim Pegel in Bürglen (108.5 km^2) aus den Jahreshochwassern von 1926–2006 (blau). Zwischen 1930 und 1985 befand sich der Pegel in Bürglen (94 km^2). Zusätzlich eingetragen sind das abgeschätzte Hochwasser von 1910 und die Resultate der Modellrechnungen (violett).

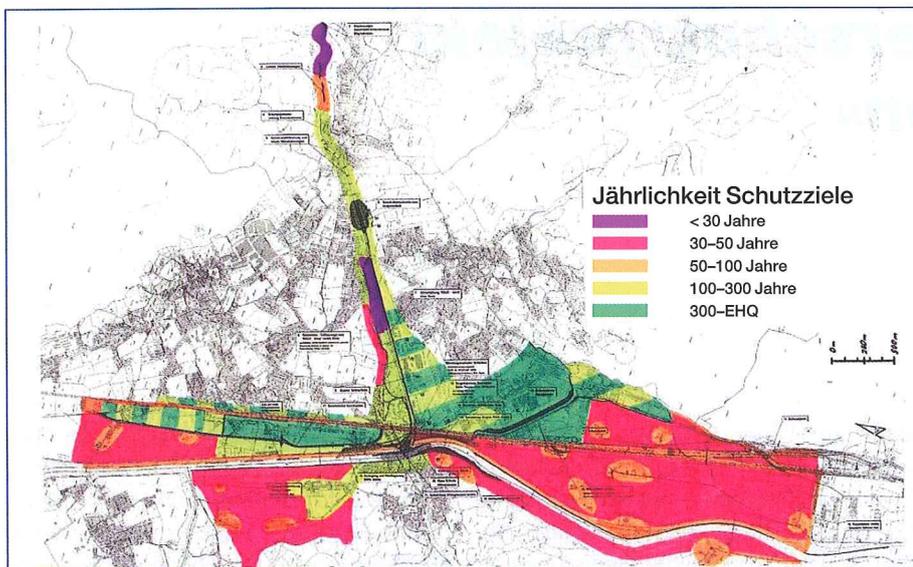
Bild 2. Schutzziele für den «Urner Talboden» gemäss Schutzzielmatrix mit erhöhter Schadensgrenze Q_a in sensiblen Gebieten.

Auf der Grundlage der «Richtlinie für den Hochwasserschutz» des Kantons Uri vom 9. Juni 1992 ist das Projekt so ausgelegt, dass Siedlungsgebiete gegen direkte Schäden eines 100-jährlichen Ereignisses (HQ_{100}) geschützt sind. Aufgrund der besonderen Situation im «Urner Talboden» erhalten die sensiblen Industriegebiete einen erhöhten Schutz bis zu einem 300-jährlichen Ereignis (HQ_{300}). Da die Ebene von Schattdorf nicht nur durch den Schächen, sondern auch durch Reuss und «Stille Reuss» gefährdet ist, gelten die genannten Schutzziele gegen Hochwasser für alle drei Gewässer. Im Weiteren wird auf die Artikel von *Ernst Philipp* sowie *Mar-*

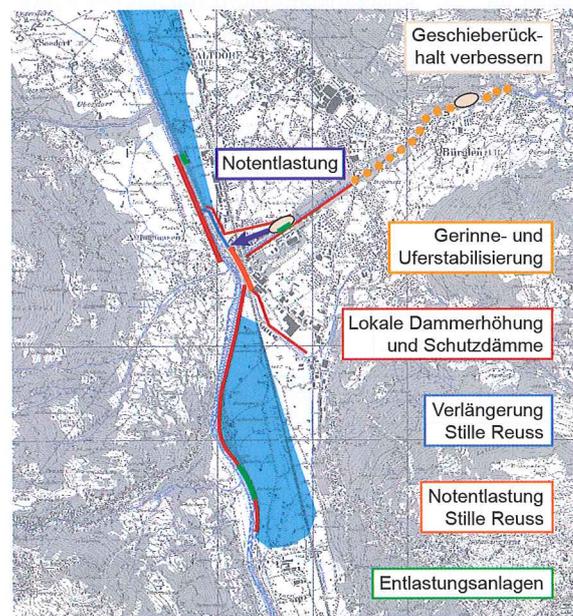
Bild 3. Übersichtsplan Schächensmündung mit Gesamtkonzept «HWS Urner Talboden».

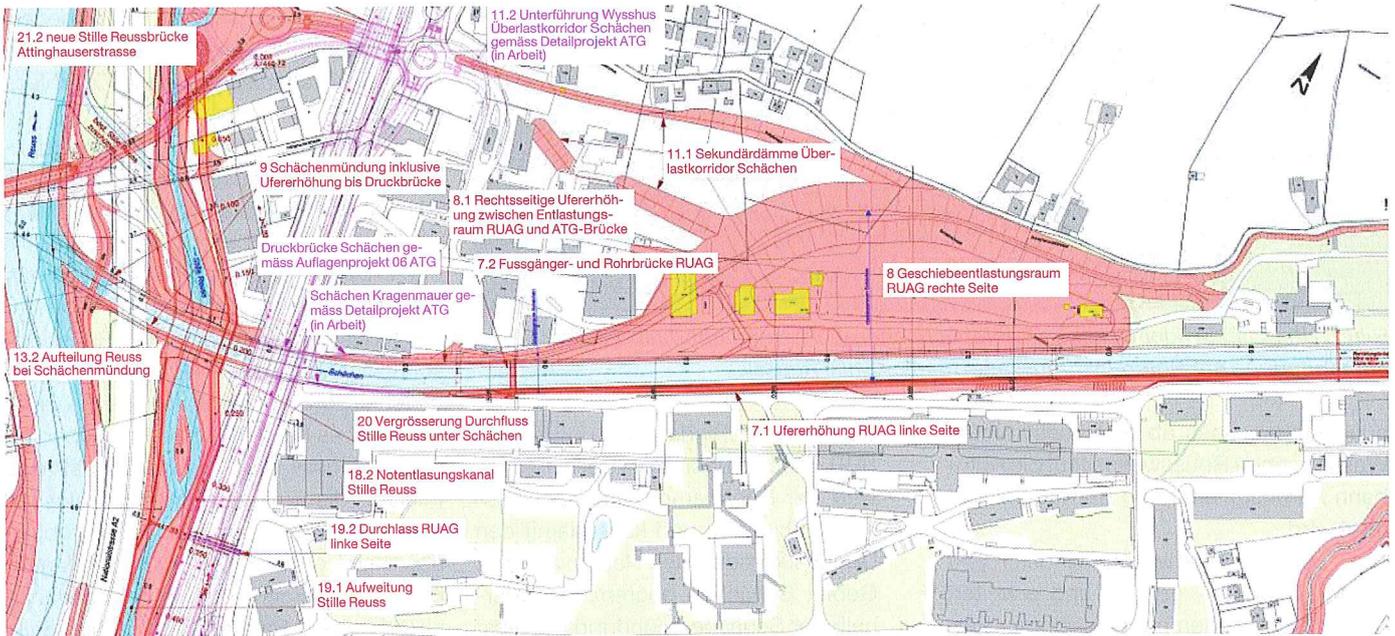
Bild 4. Geschiebesammler am Schächenskanal mit seitlichem Streichwehr und Massnahmen im Bereich der Schächemündung.

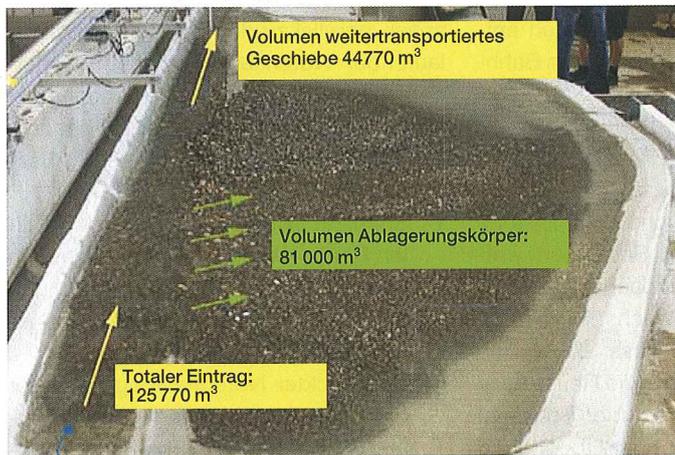
Bild 5. Geschiebesammler RUAG – Hydraulischer Modellversuch (VAW).

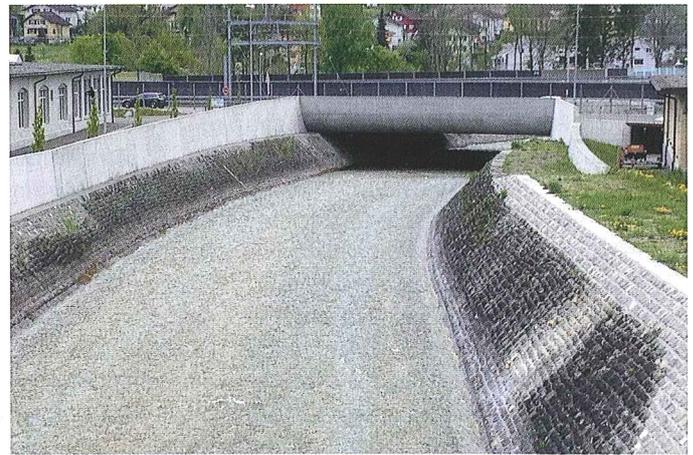
Bild 6. Druckbrücke mit Kragenmauern.

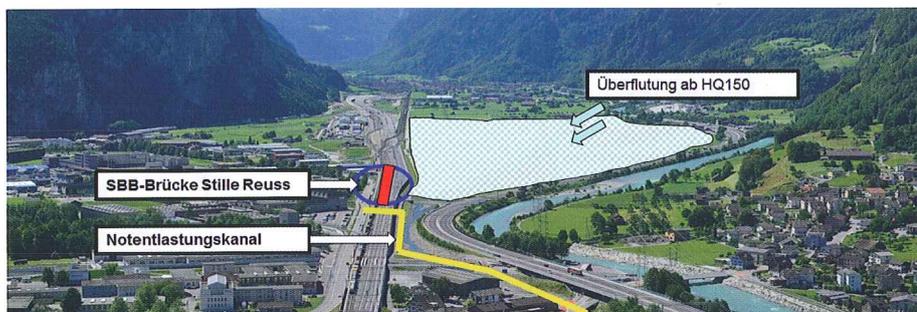
Bild 7. Überlastkorridor Reuss im Gebiet Schachen-Schattdorf oberhalb der Schächenmündung mit Notentlastungskanal für die «Stille Reuss».

ausgestaltet, dass ab einer bestimmten Wassermenge Reusswasser auf die Autobahn A2 ausgeleitet und dem See zugeführt wird.

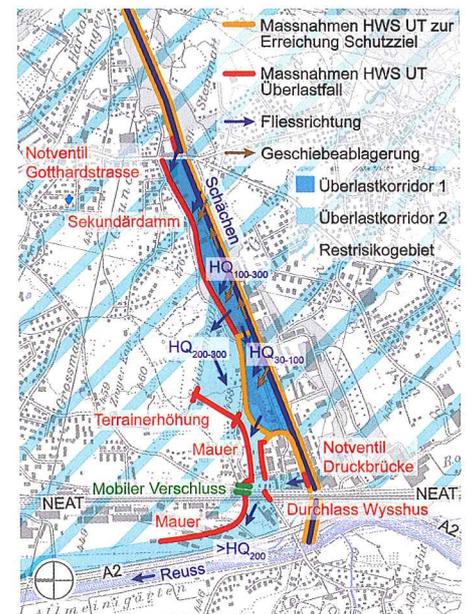
Bild 1. Überlastfall Schächen: Massnahmen und Abfluss- und Geschiebeablagerungsprozess.

im Rahmen der übergeordneten Notfallplanung zum Einsatz. Um auch in einem solchen Fall die Schäden im Industriegebiet Rossgliessen zu begrenzen, dient der Notentlastungskanal «Stille Reuss», welcher auch im Falle von Geschiebeablagerungen des Schächens in der «Stillen Reuss» ein Abfliessen des ausgebrochenen Schächenwassers sowie der «Stillen Reuss» garantiert.

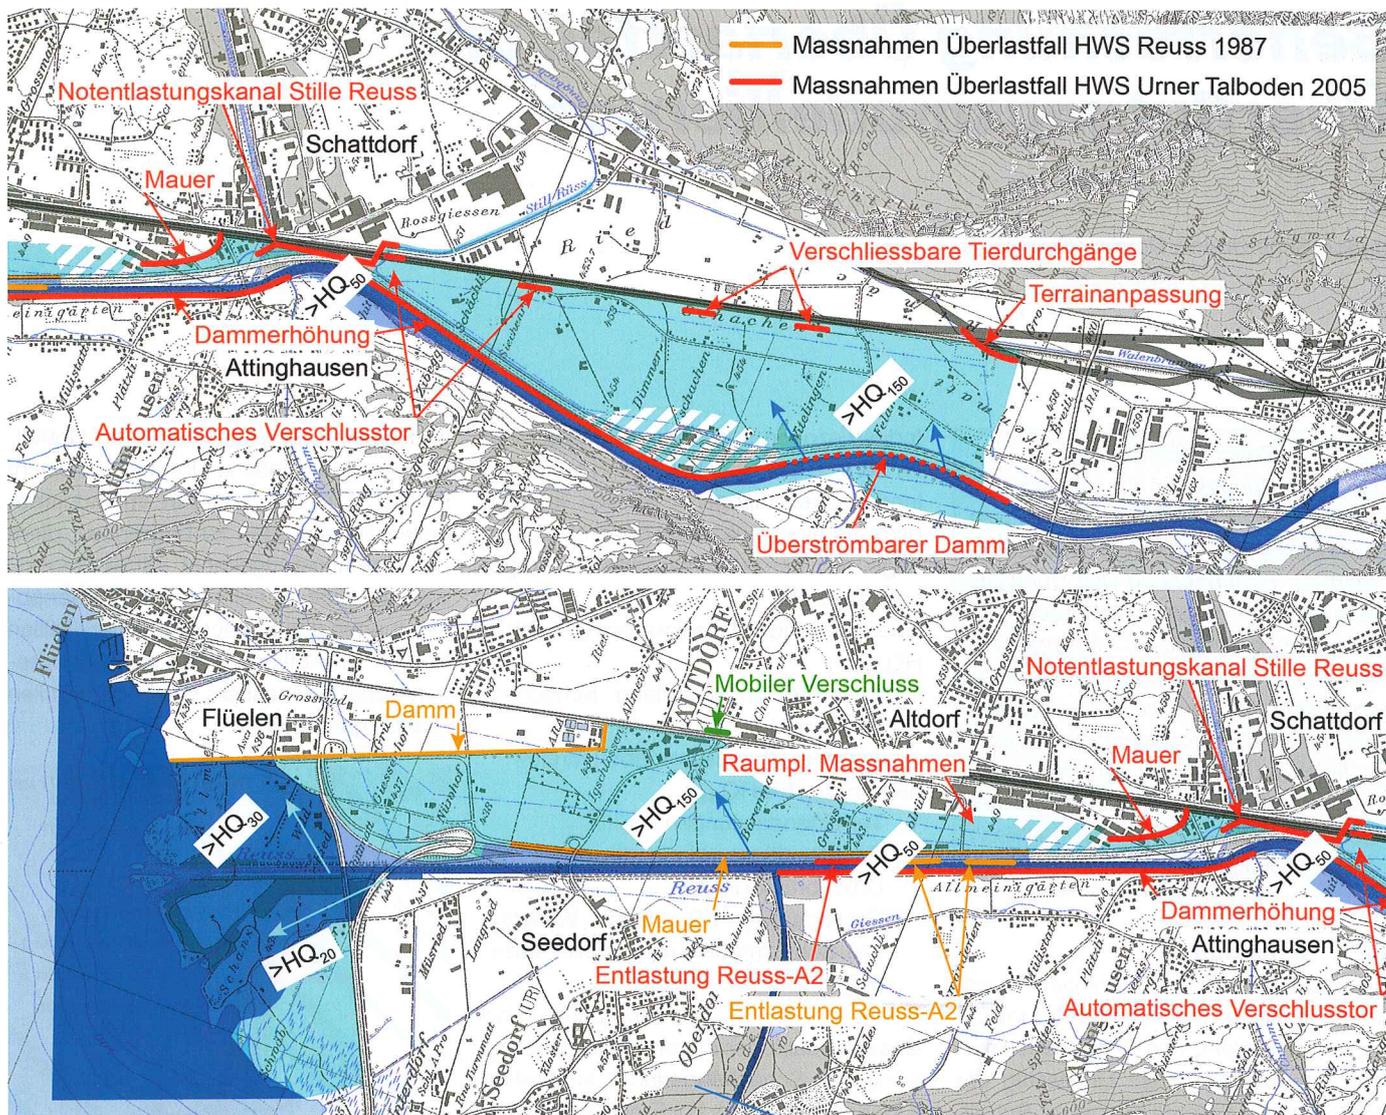
Bild 2. Überlastfall Reuss im Talboden: Massnahmen nach Hochwasser Reuss 1987 (realisiert 1996 bis 2000) und Massnahmen im Rahmen Hochwasserschutz Uerner Talboden (realisiert 2010 bis 2016): Bild oben: Erstfeld bis Attinghausen. Bild unten: Attinghausen bis Flüelen.

geführten Berechnungen (siehe weiter unten) ergänzt (Bild 2). Bis zu einem HQ_{20} bleibt der Abfluss der Reuss in seinem Gerinne. Bei grösseren Ereignissen finden im Reussdelta zuerst Ausuferungen linksseitig und danach auch rechtsseitig statt, was die Entwicklung der dortigen Auenwälder begünstigt. Ab einem Reusshochwasser HQ_{50} flutet die Reuss das Gebiet Albenschit oberhalb Attinghausen. Gleichzeitig entlastet die Reuss via Entlastungsanlagen (beidseitig gesicherte Dammscharten) auf die Autobahn A2. Hierzu wird im Rahmen der zugehörigen Alarmorganisation und basierend auf definierten Abflusswerten der Reuss an der Messstation Seedorf der Verkehr auf der A2 rechtzeitig gestoppt. Danach fliesst der entlastete Abfluss im Umfang bis zu $120 \text{ m}^3/\text{s}$ auf der A2 Richtung Reussdelta. Bei Ereignissen um HQ_{150} entlastet das Wasser zudem via Lärmschutzmauer A2 in die Landwirtschaftsebene und fliesst von da Richtung

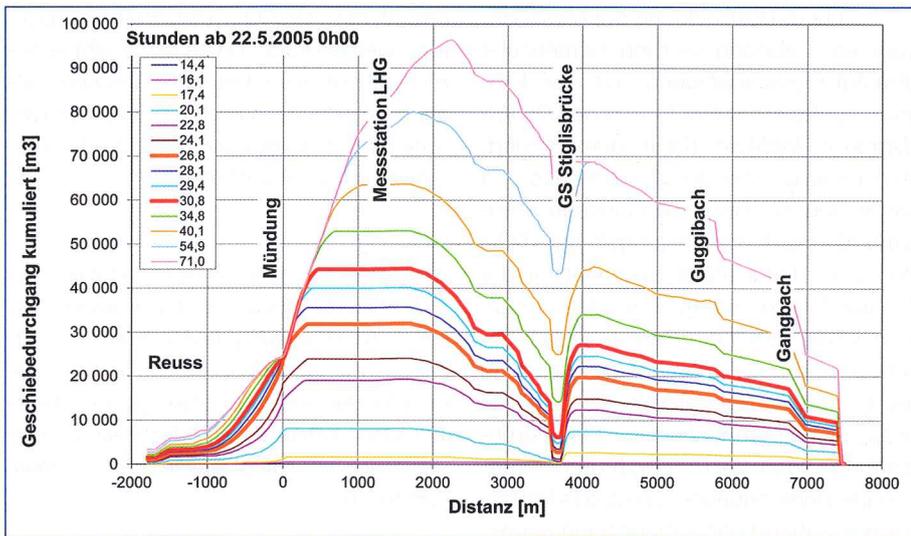
Bild 1. Geschiebetransportdiagramm für das Hochwasserereignis im Schächen vom 22./23. August 2005, durch numerische Simulation des Geschiebetransports ermittelt. Fliessrichtung von rechts nach links. Eine steigende Kurve entspricht Geschiebeeinträgen oder Sohlenerosion. Eine fallende Kurve entspricht Ablagerung. Die dicken Linien (26.8 und 30.8) entsprechen zeitlich dem Beginn der Ausuferungen bei der «Stillen Reuss» resp. ins RUAG-Areal oberhalb der SBB-Brücke.

Der Geschiebesammler Stiglisbrücke konnte seine Funktion nur teilweise erfüllen. Der Grundablass war etwas zu gross, sodass der Einstau nicht bis zur Überfallsektion reichte und sich nur gegen 30 000 m³ ablagerten, bei einer Kapazität von ca. 100 000 m³. Auch verkleuste entgegen den Erwartungen die Grundablassöffnung nicht durch Holz. Schliesslich wurde der grösste Teil der Ablagerungen beim Abklingen des Abflusses erodiert und ans Unterwasser abgegeben. So verblieben nur etwa 6000 m³ Geschiebe im Sammler. Zwar schien zur Zeit der Projektierung des Sammlers eine solch selbsttätige Entleerung eines Geschiebesammlers zur Milderung eines Geschiebedefizits im Unterwasser wünschenswert, doch führte dies bei diesem Ereignis zu einer zusätz-

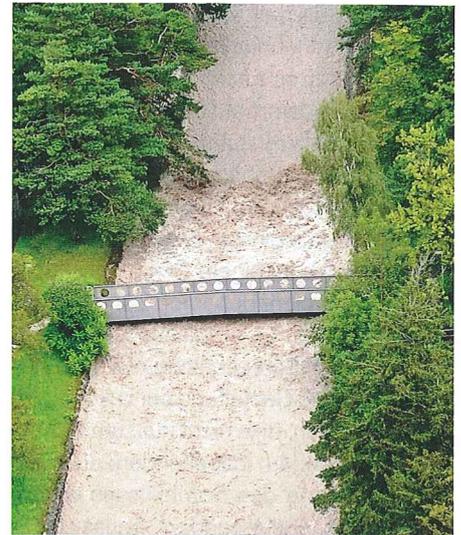
Bild 2. Der Wassersprung ob der Passerelle markiert die Front der gegen die Fliessrichtung wandernden Auflandungsfront (Aufnahme am 23. August 2005, Vormittag. Copyright TBA Kanton Uri).

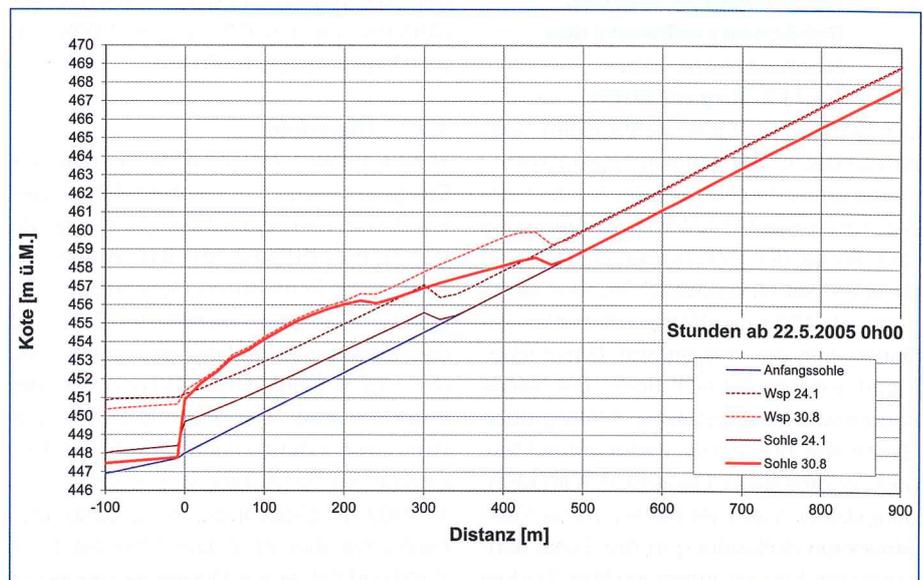
Bild 3. Wasserspiegel und Sohlenlagen gemäss Simulation zum Zeitpunkt des Ausuferens in die «Stille Reuss» (24.1) und ins RUAG-Areal (30.8). Die Uferhöhen betragen 3 m.

Im simulierten Dimensionierungsereignis führen Einträge aus dem Oberlauf sowie Sohlen- und Ufererosion zu einer Geschiebefracht bis zum Sammler Stiglisbrücke auf gegen 200 000 m³. Davon wird etwa die Hälfte im Sammler aufgefan-

gen, während dann in einer zweiten Phase 100 000 m³ über die Überfallsektion weitertransportiert werden. Je nach Grad der Verbauung in der Zwischenstrecke bis zur Schale belasten bis 60 000 m³ aus der Erosion den Unterlauf zusätzlich.

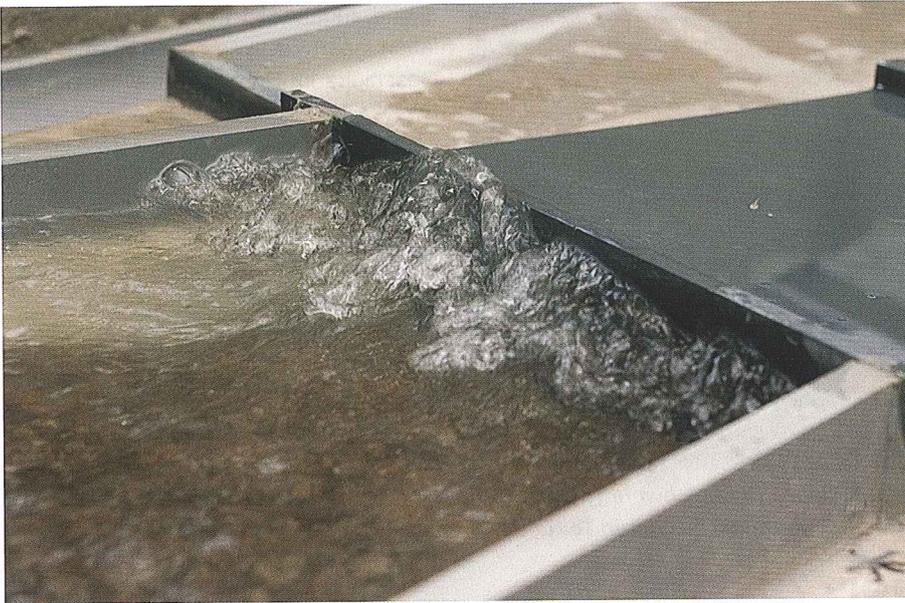
Bild 4. Druckbrücke der SBB-NEAT über den Schächen, Abfluss von 225 m³/s im Modell (Quelle VAW).

Im numerischen Modell des Projekts wurde auch die Druckbrücke berücksichtigt. Dazu musste das numerische Modell GESMAT angepasst werden. Unter Druckverhältnissen ist auch die Brückenunter-

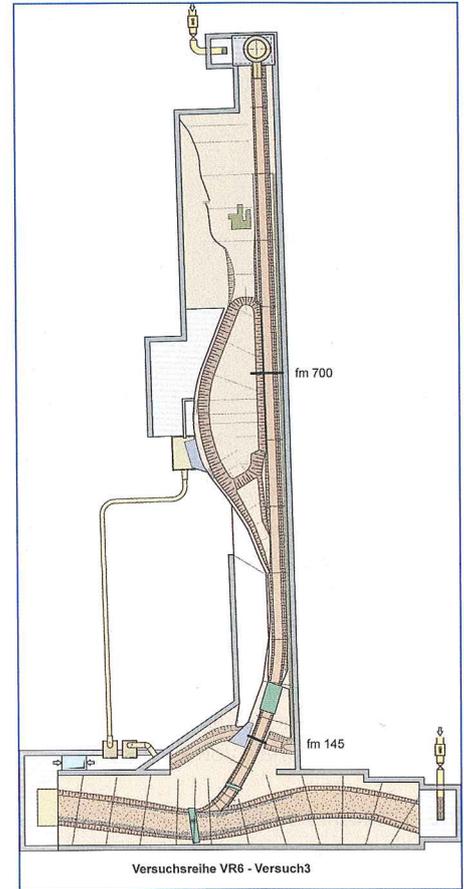
Bild 5. Grundriss der Versuchsanlage HWS «Urner Talboden» (Quelle: VAW).

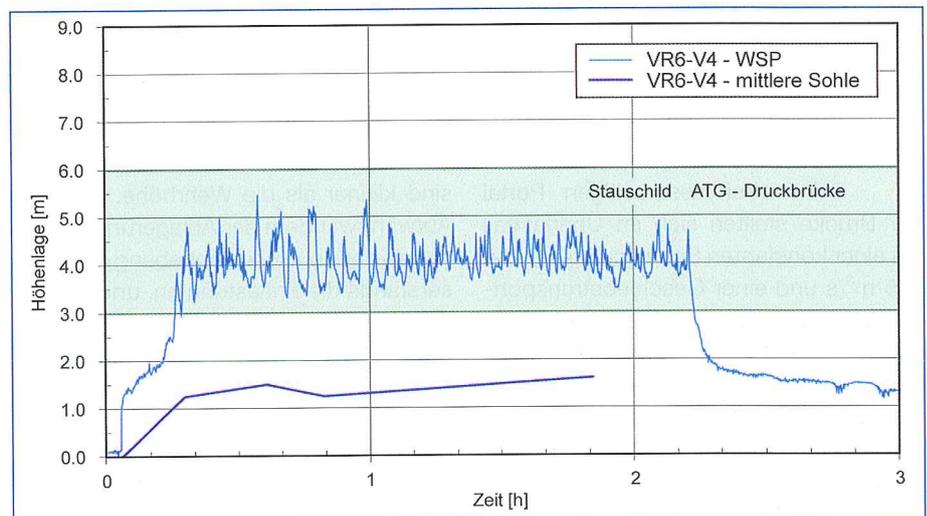
Bild 6. Darstellung der Wasserspiegel- und Sohlenlagen beim Stauschild der Druckbrücke (Quelle: VAW).

Die Energiehöhe oberhalb der Brücke und damit der maximal mögliche Wasserstand lag ca. 1 m unterhalb der Oberkante der Verschalung. Die Differenz zur Energiehöhe im Unterwasser lag bei

etwa 1.3 m. Das für den Geschiebetransport massgebende Gefälle im Bereich der Druckbrücke lag so bei 2.6 % und ist somit deutlich höher als das Sohlgefälle der Schächenschale von 2.2 %.

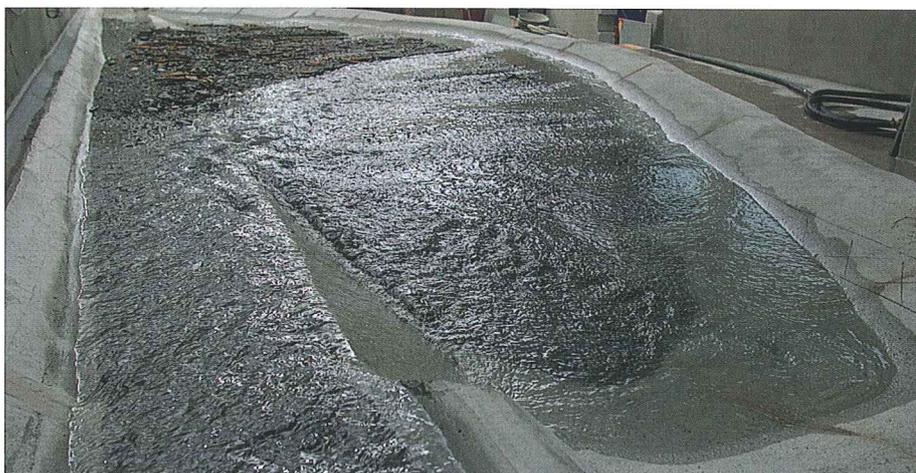
Bild 7. Ansicht in Fließrichtung des Geschiebesammlers und Streichwehrs im physikalischen Modell. Fächerartige Ausbreitung der Ablagerungen im oberen Teil des Sammlers (Quelle: VAW).

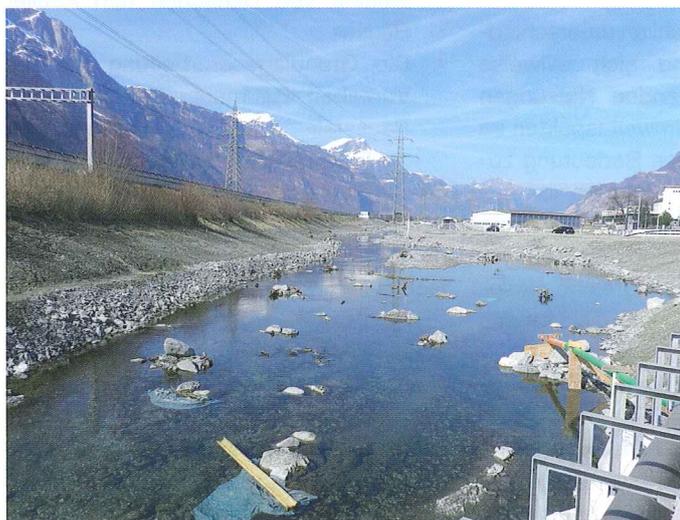
Bild 1. Neuanlage und Verlängerung Gerinne und Gewässerraum der Stillen Reuss (Foto Sigmaphan).

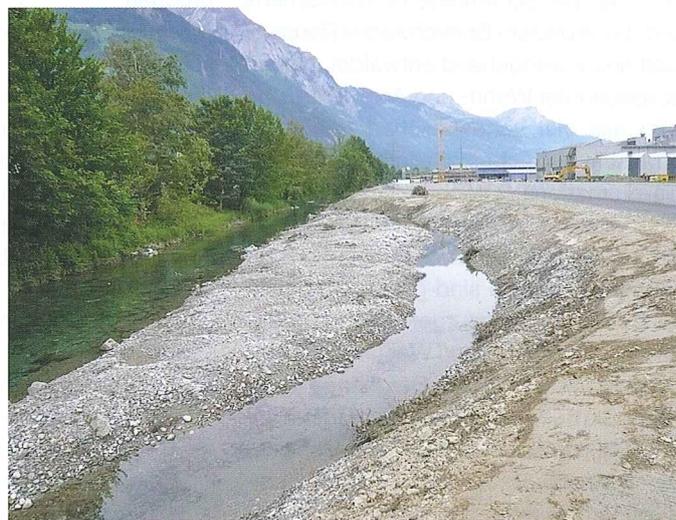
Bild 2. Rechtsufrige Aufweitung an der Stillen Reuss (Foto Duwaplan).

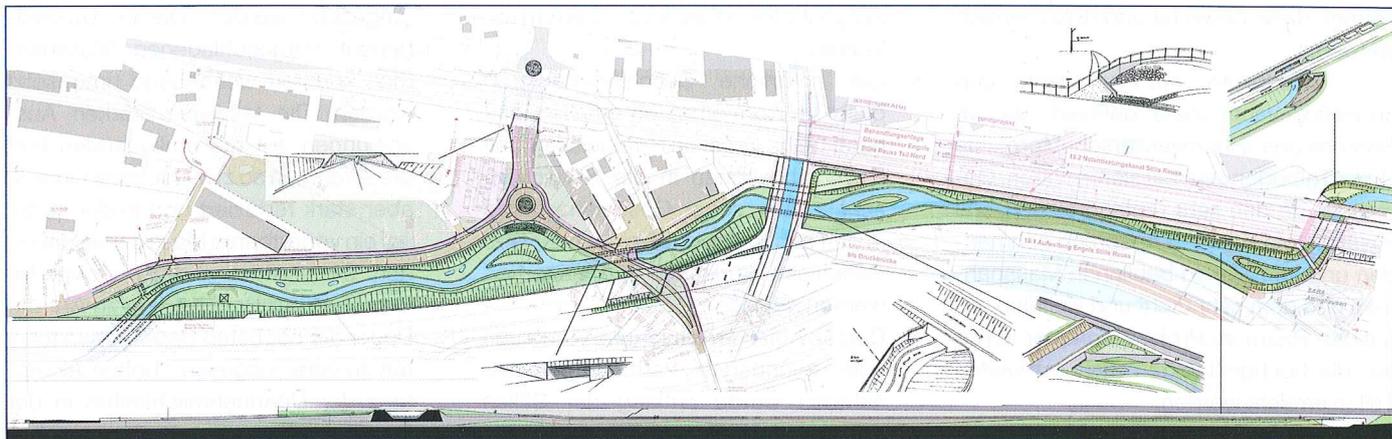
Bild 1. Prinzipskizze zur Gesamtgestaltung im Raum Schächenmündung.

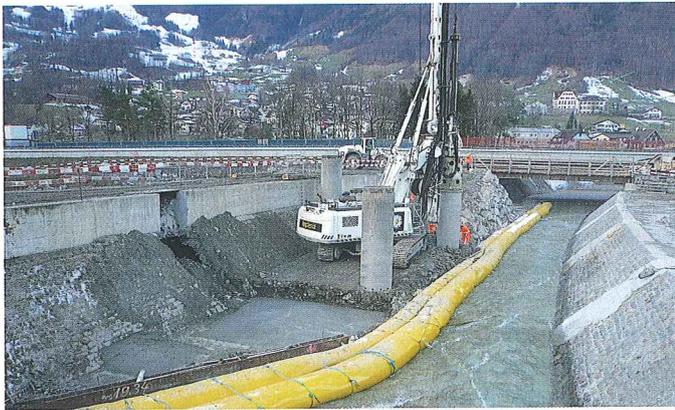
Bild 1. Erstellen der Bohrpfähle im Schächen.

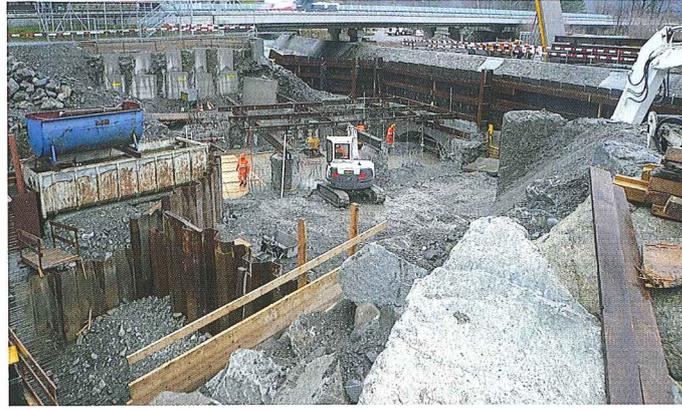
Bild 2. Bauzustand mit Stahlwand für Wasserhaltung, in der Mitte noch sichtbar der alte abzubrechende Bogendurchlass.

Der alte Durchlass der Stillen Reuss unter dem Schächenbach aus dem Jahre 1910 bestand aus einem Bogentragwerk von 9.5 m Spannweite aus unbewehrtem Beton

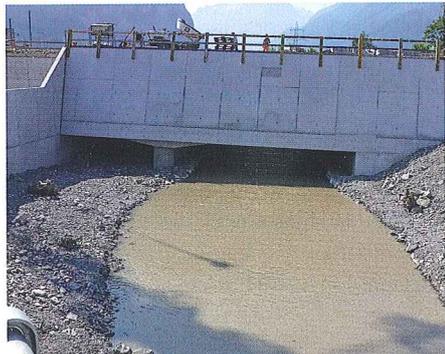
Bild 3. Ansicht neuer Durchlass Stille Reuss unter dem Schächen hindurch.

Der Bau der neuen Unterführung für die «Stille Reuss» unter dem Schächen war anspruchsvoll und mit gewissen Risiken verbunden und konnte nur in Etappen jeweils im Winter ausgeführt werden. Für das Winterhalbjahr wurde die Wasserhaltung entsprechend einem 100-jährigen Ereignis auf $60 \text{ m}^3/\text{s}$ ausgelegt; am 10. Oktober 2011 kamen aber $63 \text{ m}^3/\text{s}$, die zum

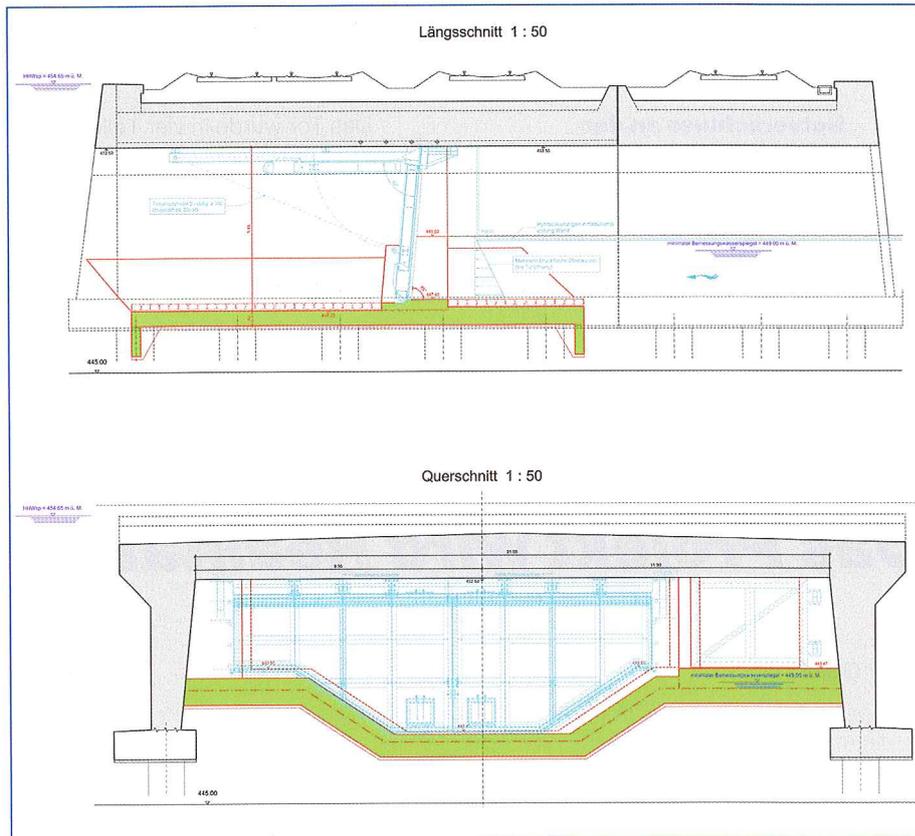
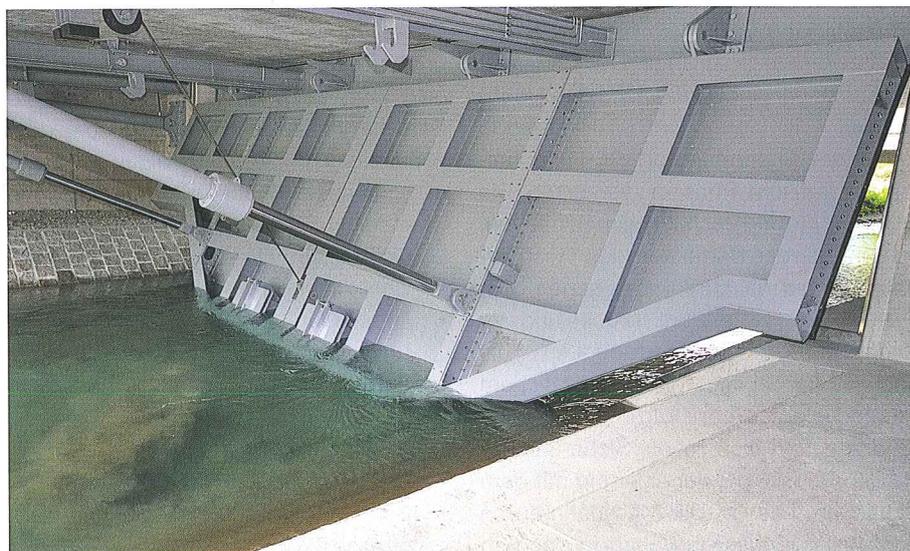
Bild 4. Skizzen (oben) und Foto des Hydraulischen Notverschlusses unter SBB-Brücke Stille Reuss.

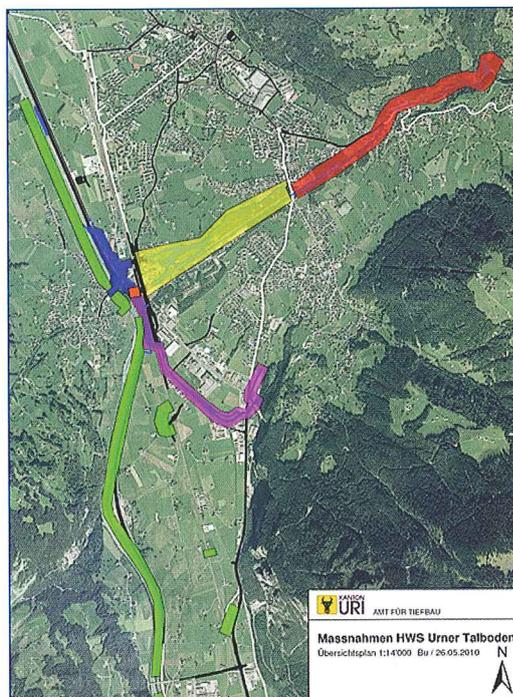
HW_A: Stiglisammler - Gotthardstrasse
HW_B: Abschnitt RUAG
HW_C: Durchlass Stille Reuss unter Schächen
HW_D: Verlegung und Verlängerung Stille Reuss inkl. Strassenverlegung
HW_E: Schutzmassnahmen Stille Reuss
HW_F: Massnahmen an der Reuss inkl. Überlastkorridor Reuss
HW_G: Schützenschachen Silenen und Polenschachen Erstfeld
HW_NS2a: Dritte Entlastungsanlage und überströmbarer Damm

Bild 1. Grafik Aufteilung der Baulose.

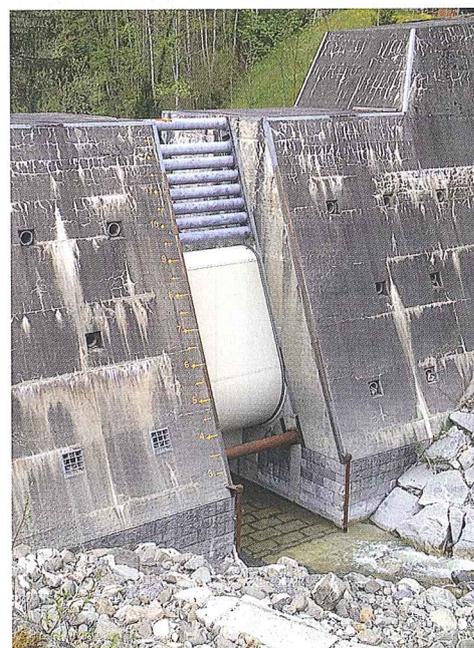
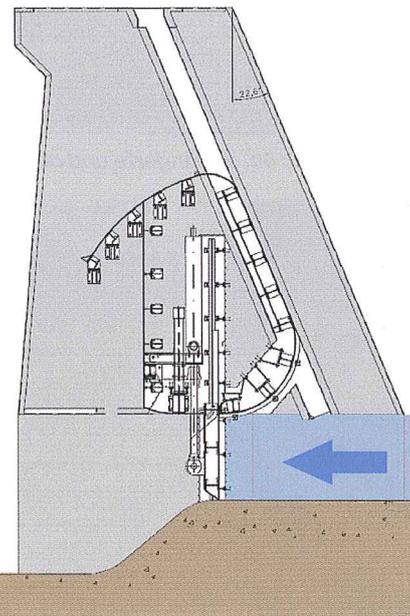
Bild 2. Schütz-Geschiebesammler Stiglisbrücke.

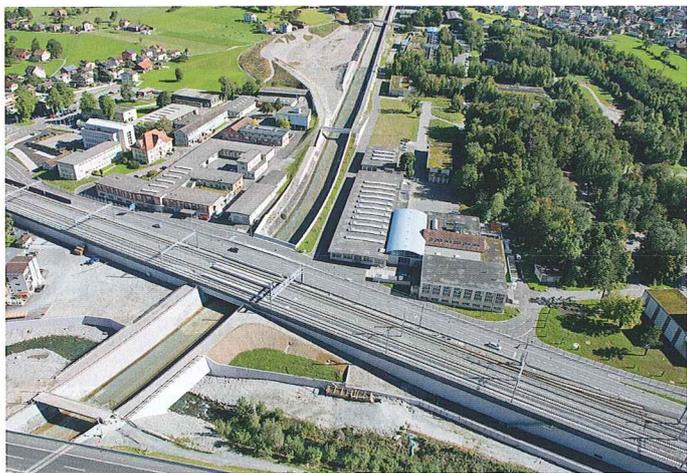
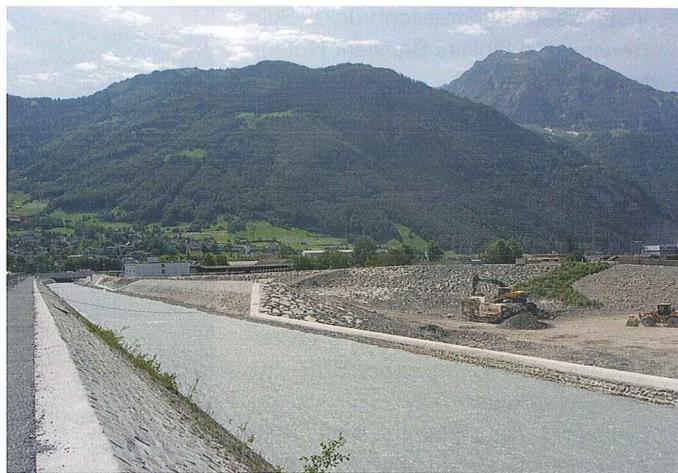
Bilder 3a und 3b. Neuer Geschiebesammler mit 80000–90000 m³ Fassungsvermögen.

Eine augenfällige Baustelle war der Bau des neuen Geschiebesammlers im Areal der RUAG (Los B). Begonnen wurde mit der Rodung des Waldes im Bereich des Sammlers und für den Sekundärdamm auf der ganzen Länge der Schächenwaldstrasse, ein Eingriff, der vorübergehend markant

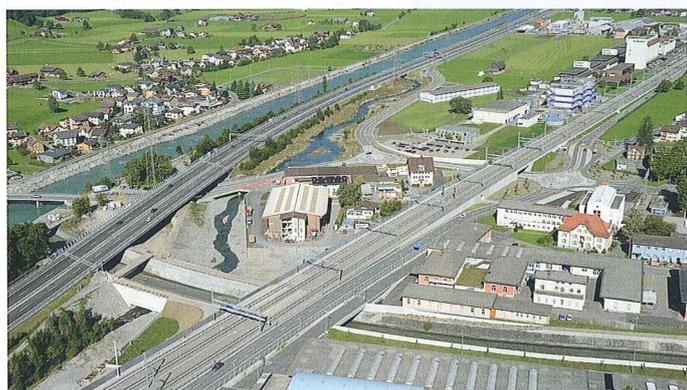
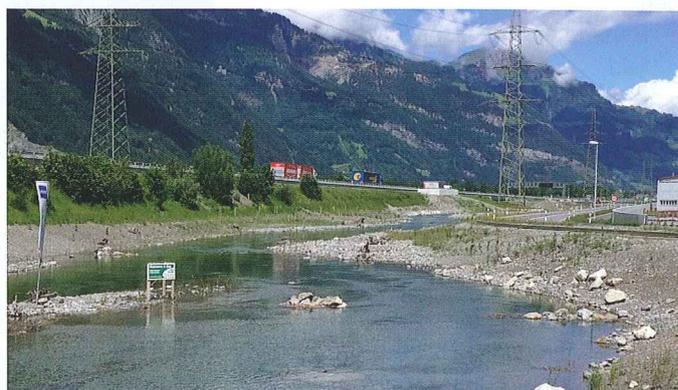
Bilder 4a und 4b. Verlängerte und renaturierte Stille Reuss.

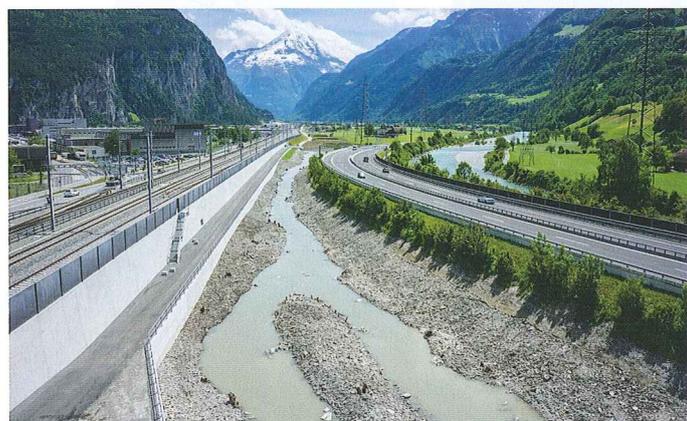
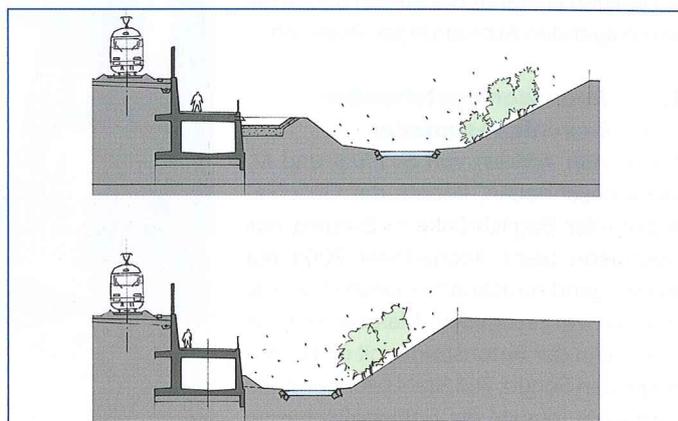
Bilder 5a und 5b. Notentlastungskanal und Aufweitung Engnis «Stille Reuss».

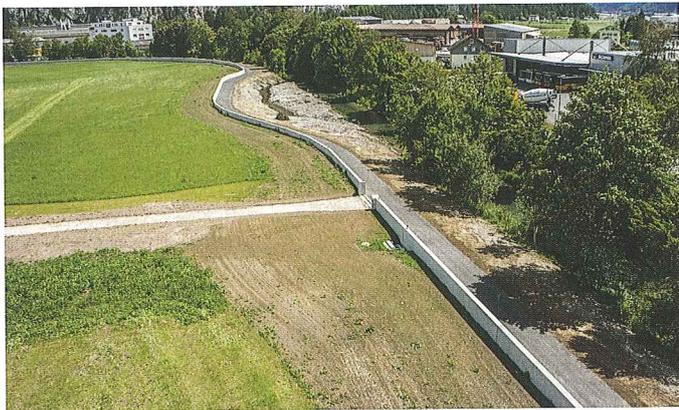
Bild 6. Schutzmauer mit Rad- und Gehweg.

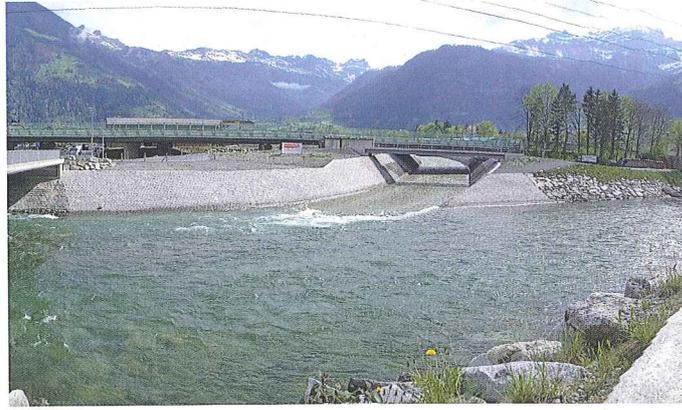
Bild 7. Bereich Schächenmündung, Anschluss Schächen an die Reuss.

Die alte Schächenmündung (Los F1) war nicht optimal an die Reuss angeschlossen. Neu ist sie abgewinkelt und dadurch strömungsgünstiger gestaltet. Die Sohlenpflasterung im Schächen wurde erneuert und die Ufer um 1.5 m erhöht. Ausserdem wurde die Schächenschale gegen die Reuss hin mit einer Spundwand

längs der Reuss gesichert, damit keine Rückwärtserosion an den Bauwerken des Schächens stattfinden kann. Nördlich der Attinghauser-Brücke bis zur ehemaligen Einmündung der «Stillen Reuss» musste das rechte Reussufer leicht erhöht und die Foundation des Pfeilers der Attinghauser-Brücke gegen Erosion zusätzlich geschützt werden.

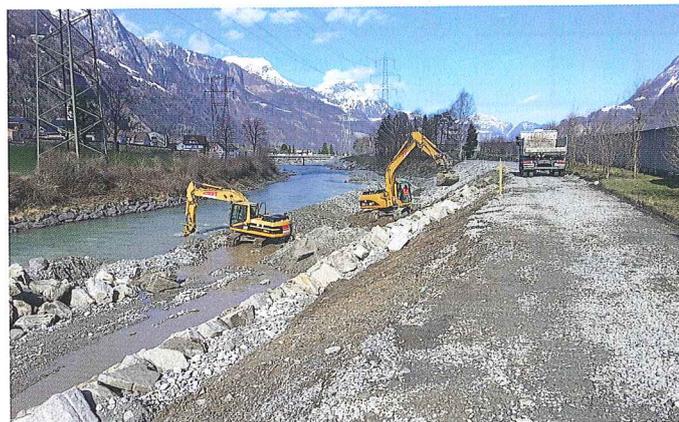
Bild 8. Reussdamm Attinghausen-Erstfeld.

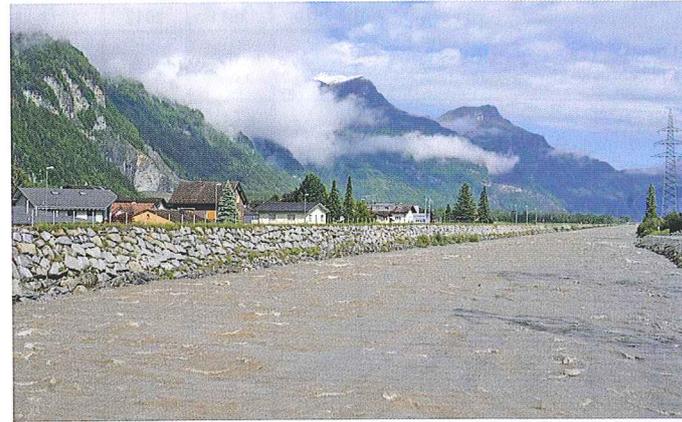
Bild 9. Erhöhter Reussdamm bei Attinghausen.

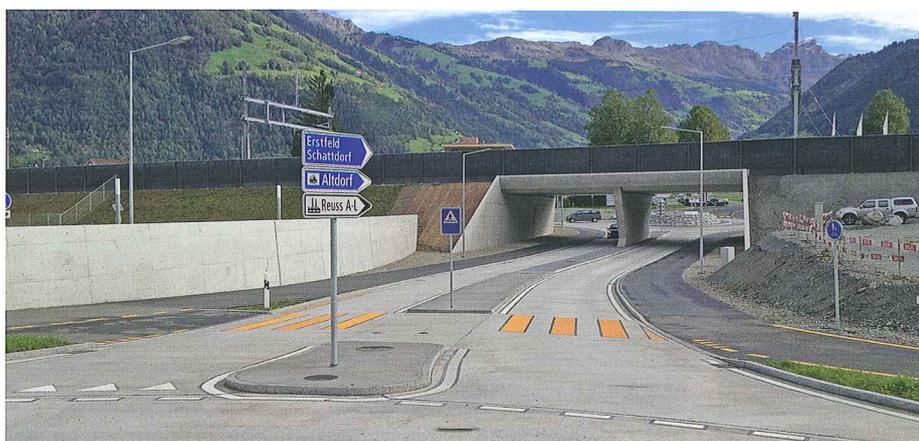
Bild 10. Wysshus Unterführung.

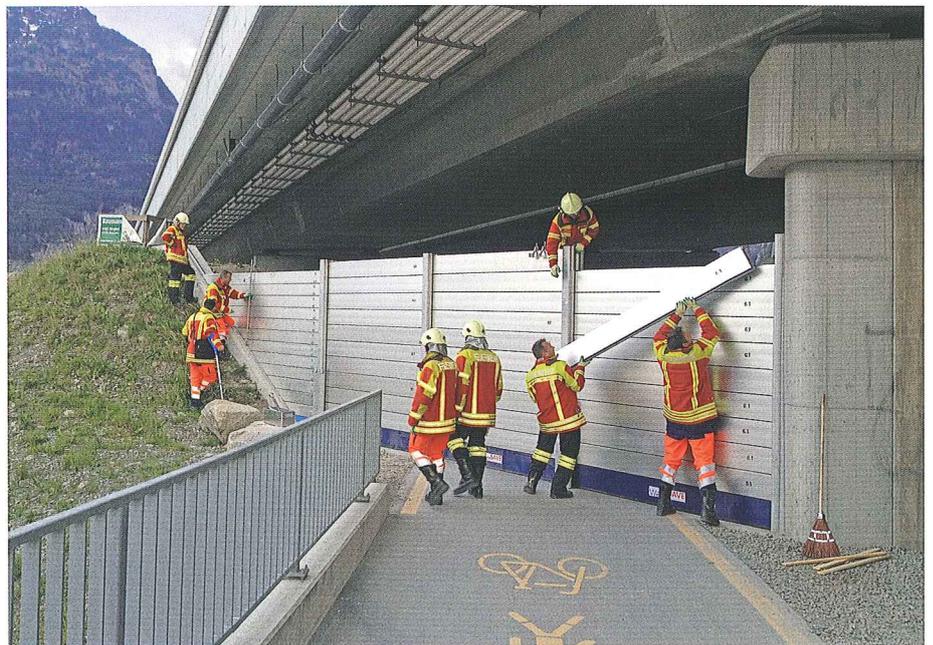
Bild 1. Einbau mobiler Dammbalkenelemente.

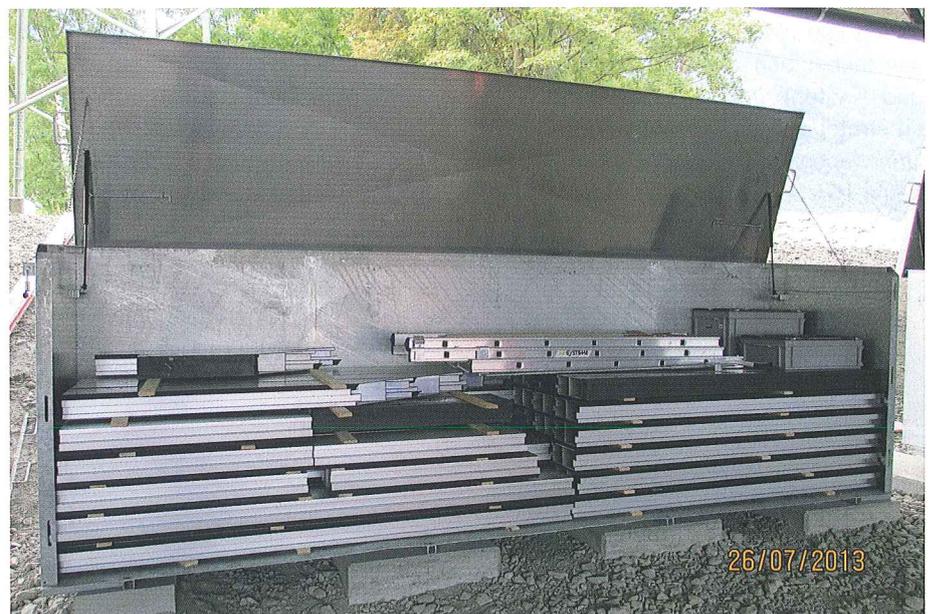
Bild 2. Material, in Kisten vor Ort gelagert.

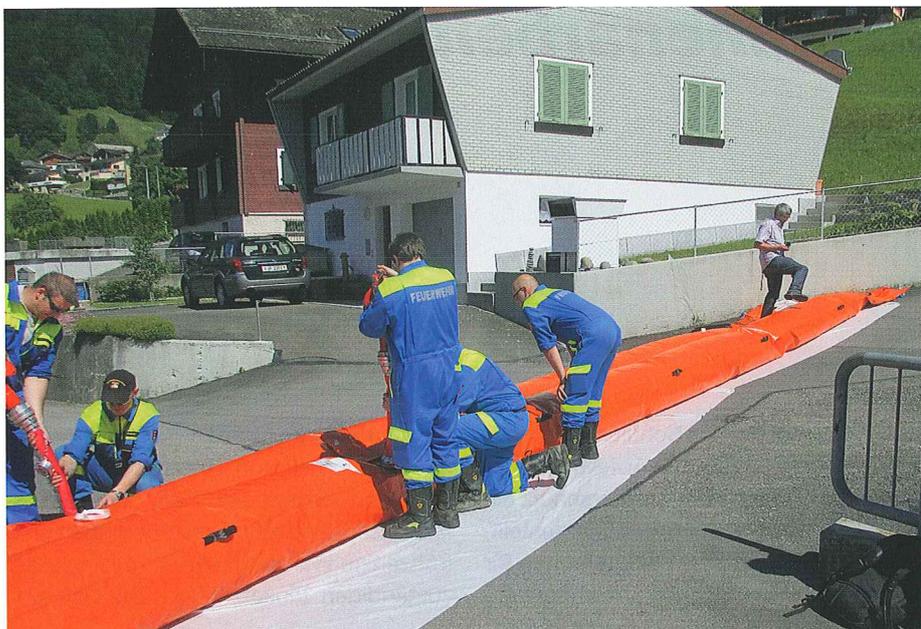
Bild 3. Einbau Beaver-Schläuche.

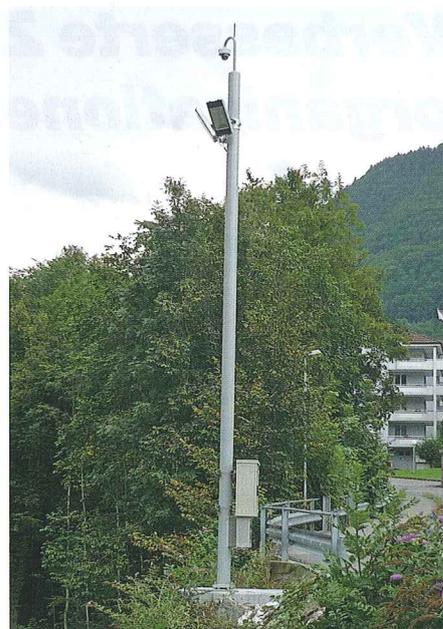
Bild 5. Beleuchtung und Elektroinstallationen.

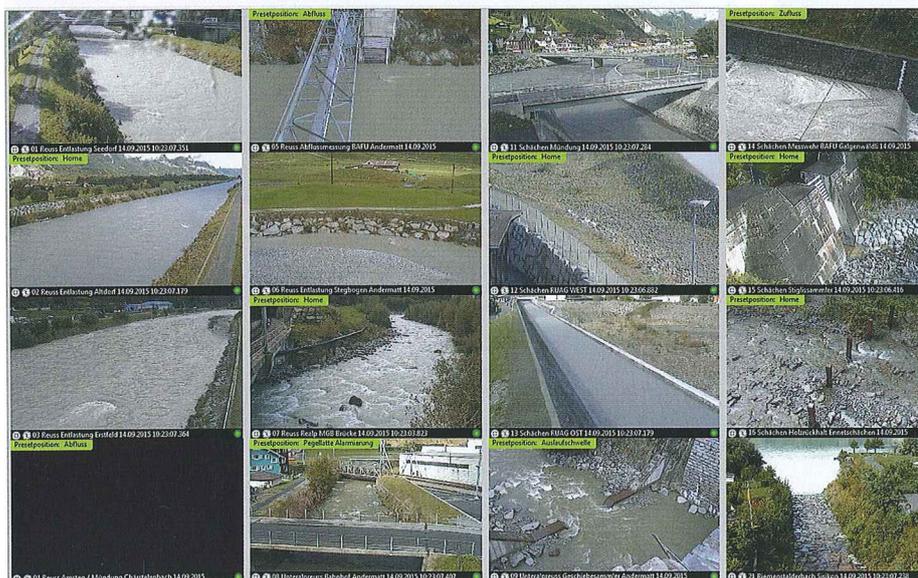
Bild 4. Übersicht der 16 Überwachungskameras.
